**SVENNØYA | Fritidshus fra 1850
som inneholder bl.a. 7 soverom,
kjøkken, bad og stuer | Tomt 1403
m² + nausttomt 338,3 m²**

Tilstandsrapport

Befaringsdato: 24.05.2024

Rapportdato: 10.06.2024

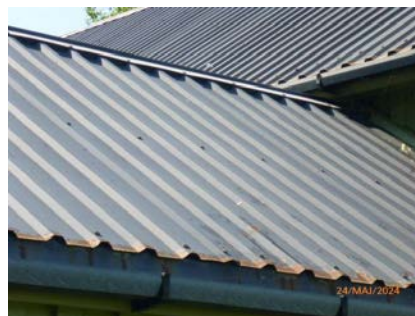
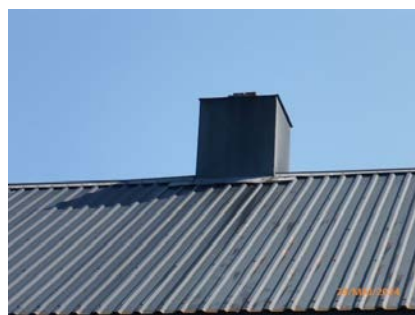
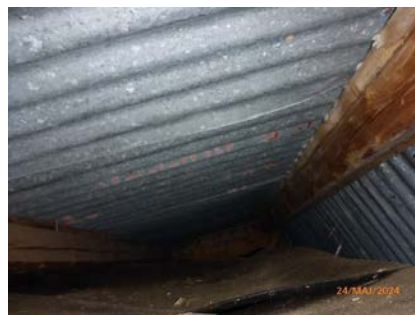
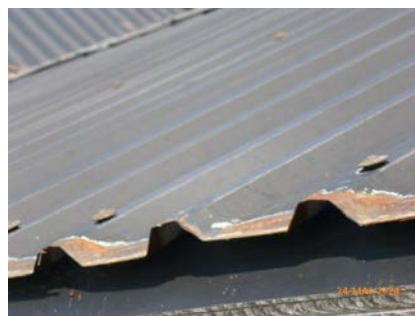
Taktekking: Mer enn halvparten av forventet brukstid er passert på taktekkingen. Mer enn halvparten av forventet brukstid er passert på undertak. Det er observert noe rust på platekanter og flere steder på taktekkingen. Det er også registrert noen løsnende spiker på taket. Vindskier og vannbord i vest har begynnende skader.

TG 2 Takteking

Noen utbedringer er påkrevd etter hvert.

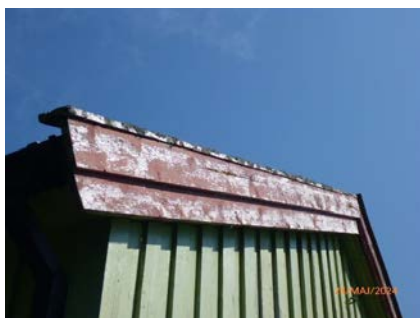
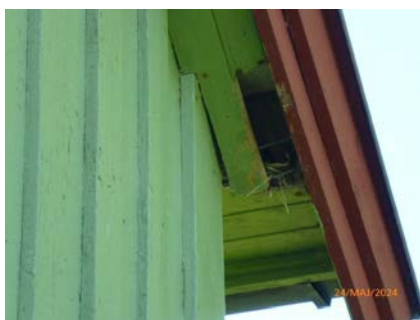
Nedløp og beslag

Nedløp i plast fra 1988. Pipebeslag av blekk, beslag fra 1988. Vannbordbeslag fra 1988.

Pipehatt må byttes. Montere nye bend på taknedløp. Montere nytt vannbordbeslag.

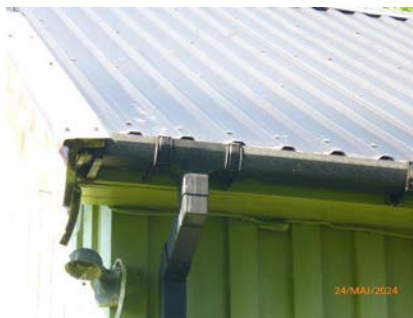
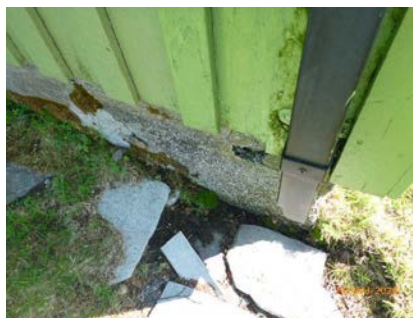
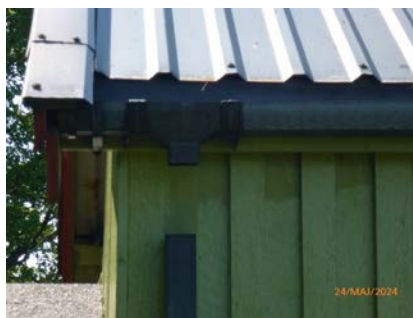
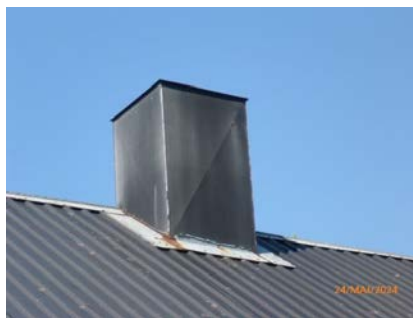
Kun takrenner.

Takrenner fra 1988, renner i plast.

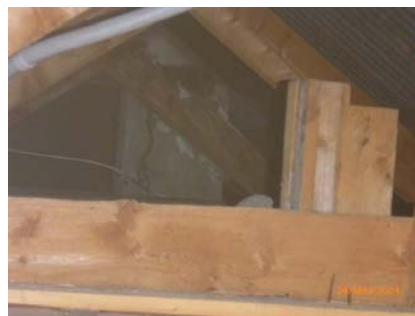
Mot pipen

Takkonstruksjon/loft: Det er påvist fuktskjolder/skader i takkonstruksjonen. Det er registrert lekkasjer rundt pipen. Det er ikke tilstrekkelig plass for adkomst til kryploftet. Det er observert muselort i tilbygget mot øst og på kaldloftet. Det er svank i taksidene.

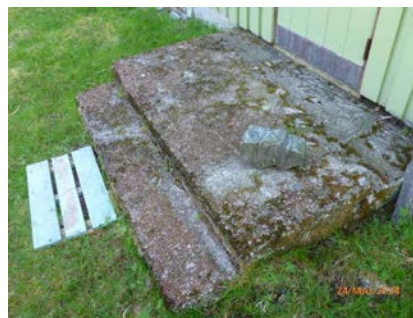
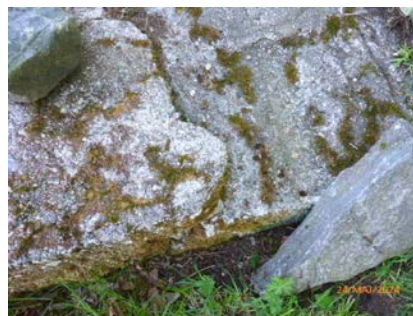
Utvendige trapper: Det er avvik: Det er registrert skader på betongen ved utvendige trapper og dekke ved hovedinngang.

Det anbefales bygget trinn, dekke og rekkverk.

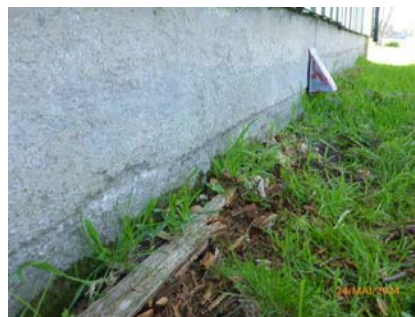
! TG 3 Kryp Kjeller

Bygningen har kryptjeller under trebjelkelag og stubbegulv. Det er ikke adgang til kryptjeller. Inspisert fra ventil i mur mot vest.

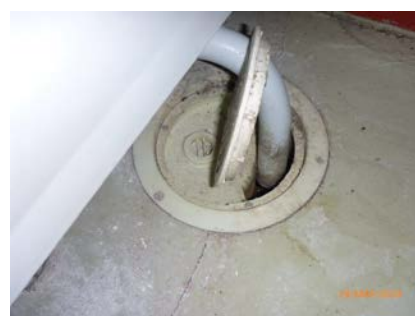
HOVEDETASJE > BAD

TG 3 Tilliggende konstruksjoner våtrom

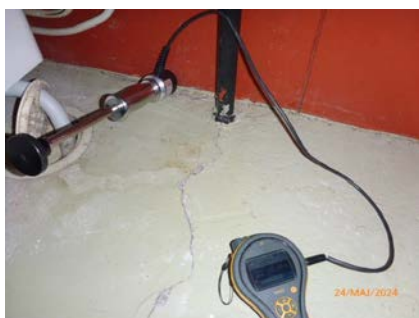
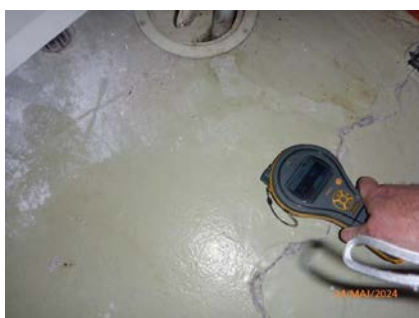
Våtrommet må renoveres.

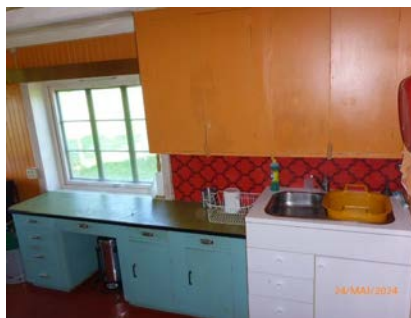
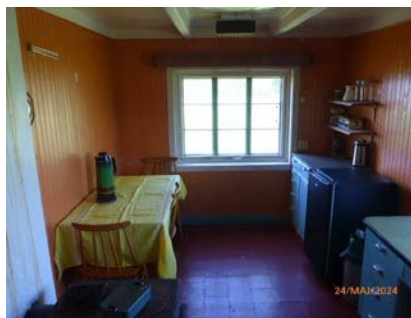
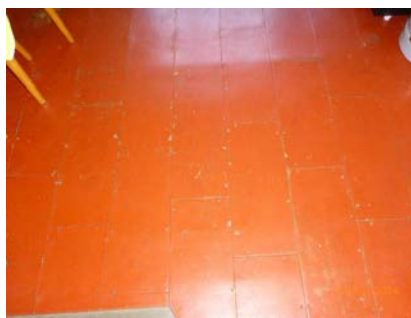
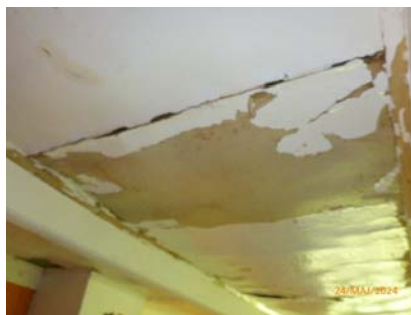
- Det er påvist skader på overflater/kjøkkeninnredning utover normal slitasjegrad.

Stedvis brukslitasje og elde.

- Det må påregnes lokal utbedring/utskiftning.

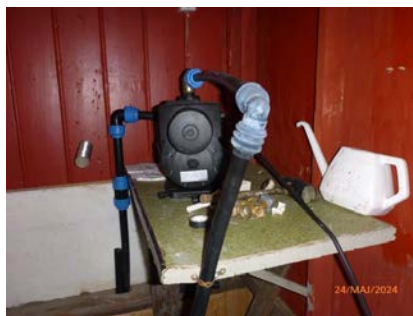
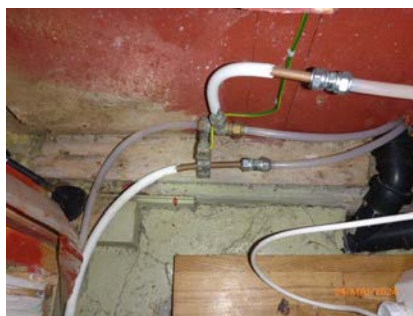
- Det er avvik:

Undertegnede har ikke fagspesifikk rørleggerkompetanse. Ønskes det en grundig kontroll og kommentar av anlegget, anbefales det kontaktet autorisert rørlegger.

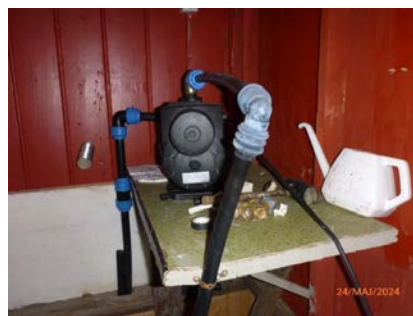
Installasjon av variert kvalitet, mulig en del egeninnsats. Installasjonen er ikke funksjonstestet. Mulig skade på pumpe i brønn.

Foreta ytterligere undersøkelser, Se også vannledninger og avløpsrør.

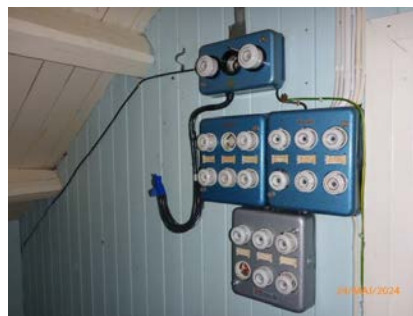
2. Er det tegn til at det har vært termiske skader (tegn på varmgang) på kabler, brytere, downlights, stikkontakter og elektrisk utstyr? Sjekk samtidig tilstanden på elektrisk tilkobling av varmtvannsbereider, jmfør eget punkt under varmtvannstank
Ukjent
3. Er der synlig defekter på kabler eller er disse ikke tilstrekkelig festet?
Ukjent

Kostnad er for kontroll.

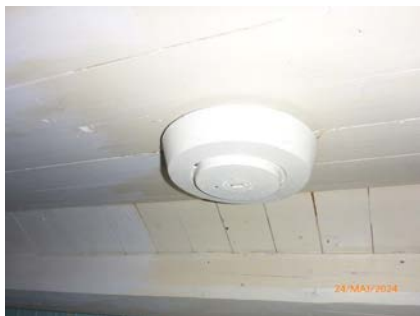
ⓘ TG 3 Branntekniske forhold

1. Er det mangler for brannslukningsutstyr i boligen iht. forskriftskrav på søknadstidspunktet, men minst Byggeforskrift 1985?
Ja Ikke observert brannslukningsapparat.
2. Er det skader på brannslukningsutstyr eller er apparatet eldre enn 10 år?
Ja Gammel røykvarsler.
3. Er det mangler på røykvarsler i boligen iht. forskriftskrav på søknadstidspunktet, men minst Byggeforskrift 1985?
Ja Kun observert en røykvarsler.
4. Er det skader på røykvarslere?
Ukjent

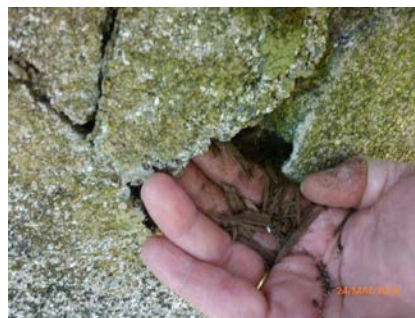
- Grunnmuren har sprekkdannelser.

Det er stedvis skader på murene.

- Lokal utbedring må utføres.

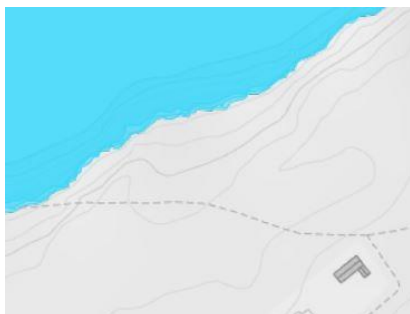
- Det er påvist dårlig fall eller flatt terreng inn mot grunnmur og dermed muligheter for større vannansamlinger.
- Det er avvik:

Nausttomten ligger i et område berørt av stormflo. Det er ikke opparbeidet tilfredsstillende fall på terreng fra murene. Dette fører til unødig fuktbelastning av byggegrop ved manglende bortledning av overflatevann fra nedbør og snø.

Ingen umiddelbare tiltak for nausttomten. Det bør opparbeides fall på terreng i 1:50 i tre meters bredde fra murene.

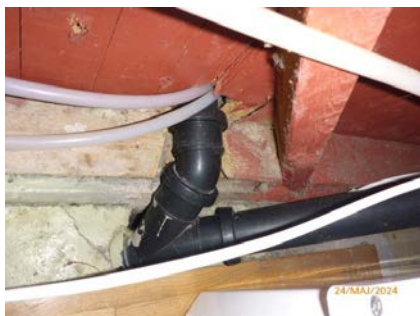
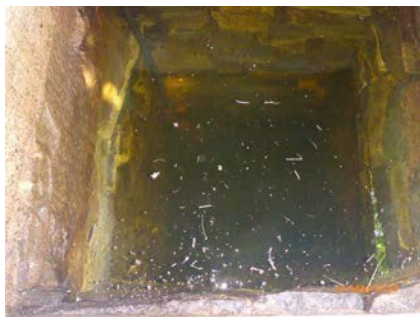
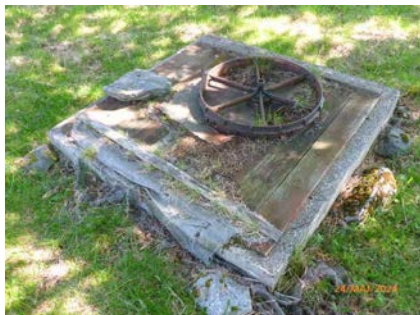
TC 3 Utvendige vann- og avløpsledninger

Utvendige avløpsrør er av plast, ut fra at det er synlig plastrør i tilbygget mot øst. Det er ikke etablert eget avløpsanlegg. Utvendige vannledninger er av plast (PEL). Det er privat brønn. Det finnes ingen utslippstillatelse.

- Det foreligger ingen dokumentasjon på vannkvaliteten på brønnvannet.
- Mer enn halvparten av forventet brukstid er passert på utvendige avløpsledninger.
- Mer enn halvparten av forventet brukstid er passert på utvendige vannledninger.
- Det er avvik:
