Nordre Rekvinn 2, 1676 KRÅKERØY

**Stor enebolig med  
oppgraderingsbehov – romslig  
tomt og attraktiv beliggenhet på  
Kjøkøy**

# Tilstandsrapport

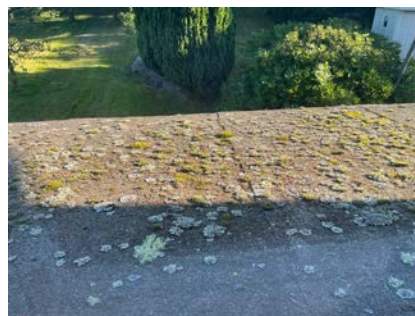
Eldre tak er mer utsatt for mosevekst, som holder på fuktighet og kan forårsake frostsprengning på taktekke og skape gode vekstvilkår for andre skadelige planter. Takstein vaskes for å hindre ytterligere mosedannelse.

Viser mosedannelse på tak over veranda.
