Nordre Rekvinn 2, 1676 KRÅKERØY

**Stor enebolig med
oppgraderingsbehov – romslig
tomt og attraktiv beliggenhet på
Kjøkøy**

Tilstandsrapport

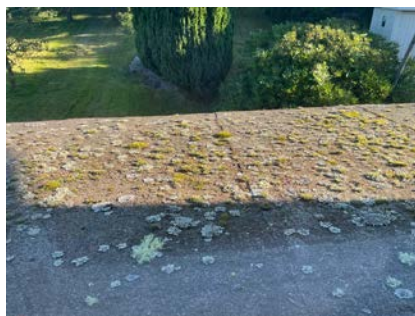
Mose bør fjernes da mose sliter ned takstein raskere. Eldre tak er mer utsatt for mosevekst, som holder på fuktighet og kan forårsake frostsprengning på taktekke og skape gode vekstivkår for andre skadelige planter. Takstein vaskes for å hindre ytterligere mosedannelse. Misfarging/soppdannelse tyder på mangelfull diffusjonssperre/ventilering, utbedring av ventilering bør påregnes for å unngå ytterligere soppdannelser.

Viser mosedannelse på tak over veranda.

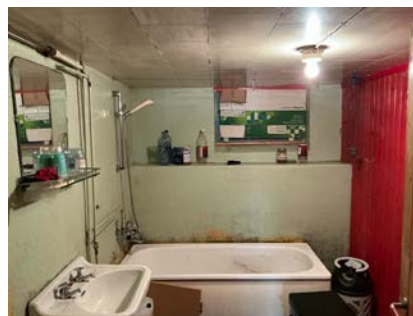
Muggsopp gir et dårlig innemiljø og vil kunne føre til helseproblem.

Viser bad med muggsopp på vegger.
