# Tilstandsrapport

Boligbygg med flere boenheter

Grønlivegen 20 C, 3922 PORSGRUNN

Befaringsdato: 16.09.2025

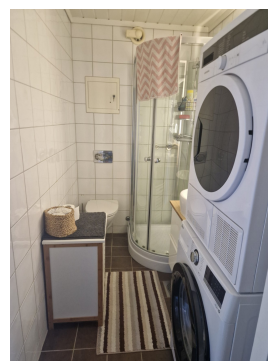
### 3.ETASJE > BAD/VASKEROM

### ! TG 1 Overflater vegger og himling

Ved bruk av laser ble fall til sluk registrert. Flomkant etablert rundt vegg og døråpning. Eventuelt lekkasjevann vil renne til sluk.
