# Tilstandsrapport

Fritidsbolig

Strandsætervegen 138, 2411 ELVERUM

Rapportdato: 07.10.2025

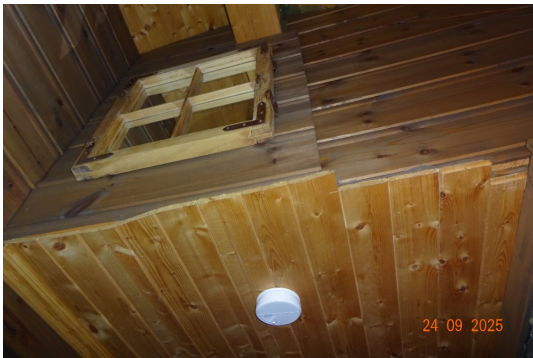
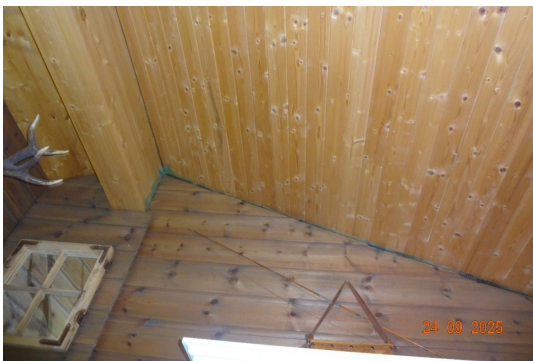
- Det må foretas tiltak for å lukke avviket.

**Kostnadsestimat: Under 10 000**

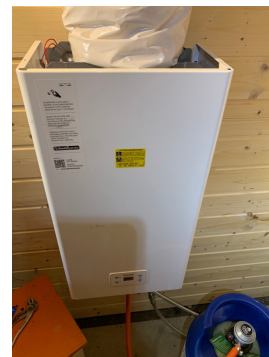
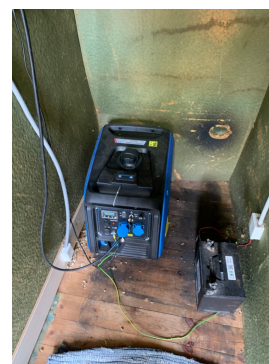
Trykktank og vannpumpe plassert i utvendig bod.

Eier opplyser: Ledningsnett til solcellepanel er montert ufagmessig. Blir utbedret før salg.
