# Tilstandsrapport

Tomannsbolig

Chr. Michelsens gate 22, 2815 GJØVIK

Befaringsdato: 10.06.2025

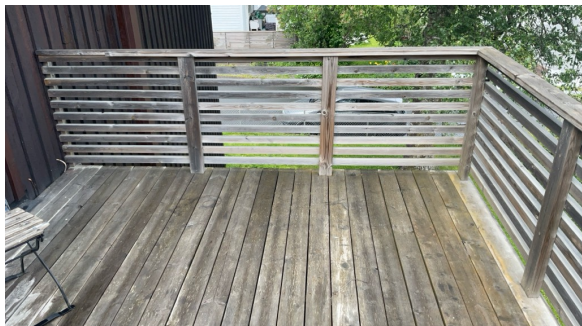
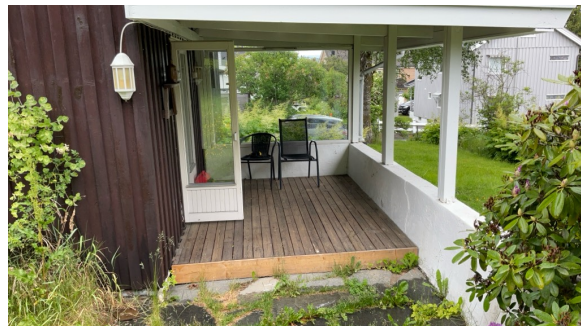
## TG 1 Balkonger, terrasser og rom under balkonger

Overbygd veranda 1 etasje: Gulv og tak i treverk. Sidevegg i glass. Murt rekkverk/mur rundt.

Veranda 2. etasje: Gulv, rekkverk og håndlist i trekonstruksjoner. Verandaer som står under åpen himmel vil alltid ha vedlikeholdsbehov, dette må påregnes.

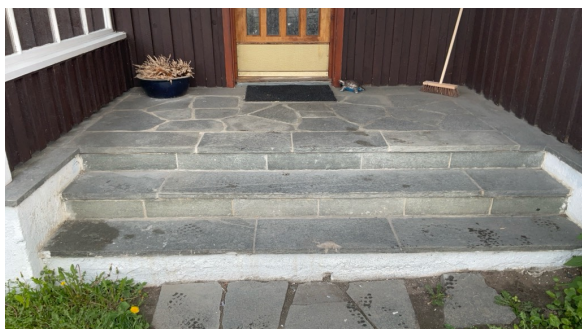
## TG 1 Utvendige trapper

Støpt trapp belagt med skifer ved inngangspartiet.

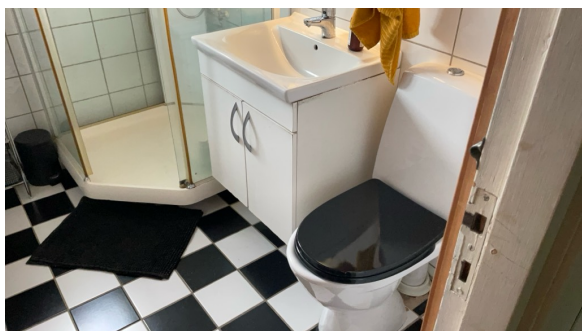
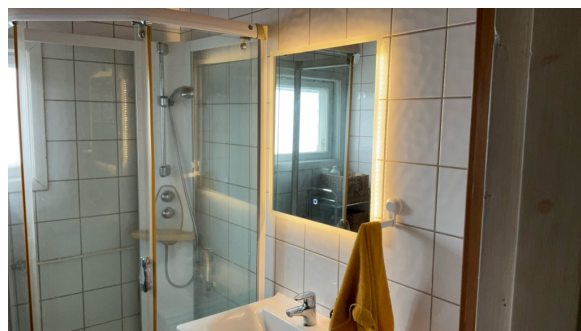
### TG 1 Sanitærutstyr og innredning

Baderomsinnredning med glatte fronter. Heldekkende servant. Ett-greps blandebatteri. Gulvmontert toalett. Dusjkabinett.

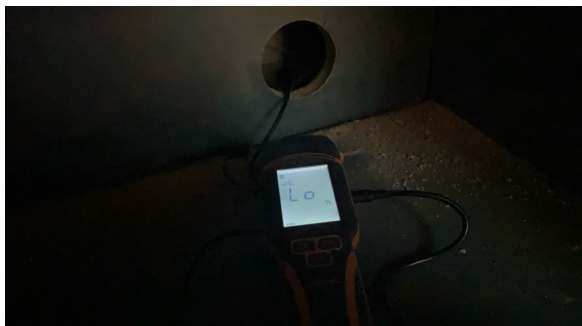
### TG 0 Tilliggende konstruksjoner våtrom

Hulltaking er foretatt og det er ikke påvist unormale forhold.

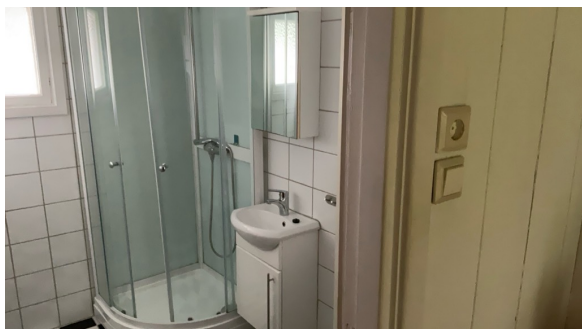
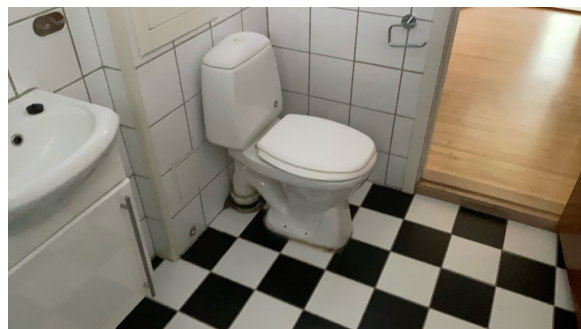
### TG 1 Sanitærutstyr og innredning

Baderomsinnredning med glatte fronter. Heldekkende servant. Ett-greps blandebatteri. Gulvmontert toalett. Dusjkabinett.

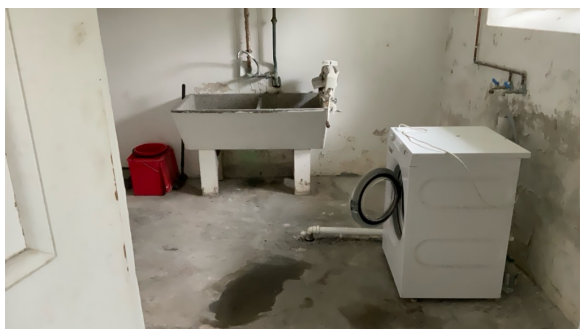
#### TG 1 Teknisk anlegg

Opplegg/plass til vaskemaskin. Vaskekum med to-greps blandebeholder.
