# Tilstandsrapport

Selveierleilighet

Trosvikhavna 10 B, 1614 FREDRIKSTAD

Befaringsdato: 14.04.2026

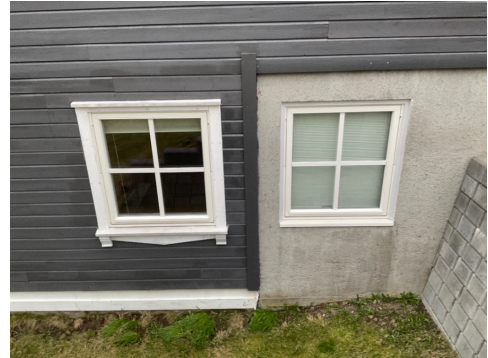
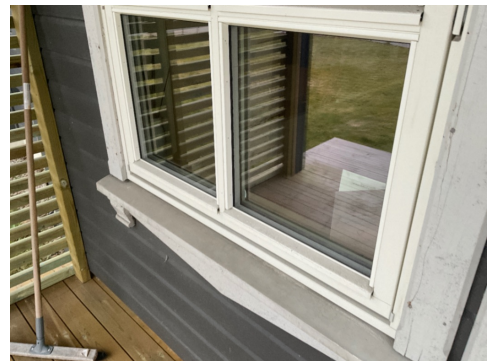
Vinduer med rammer og karmen i tre med isolerglass fra byggeår og 2017.

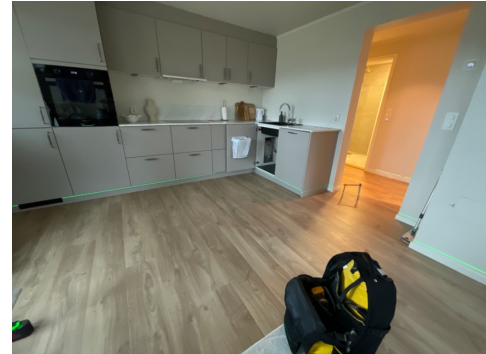
## TG 1 Overflater

Det er målt med nivålaser som viser at det er noe skjevheter i etasjeskillere/gulv, dog innenfor referanseverdier.

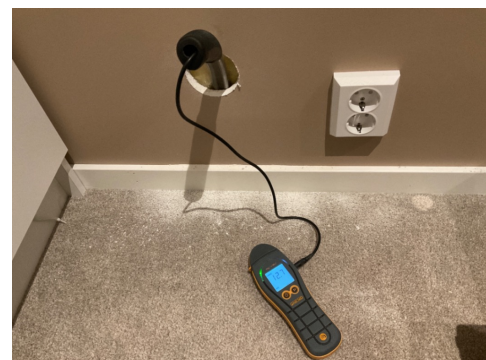
## TG 1 Rom Under Terreng

Det er boret hull iht forskriften. Det utelukkes ikke at det kan være avvik andre steder selv om dette er lite sannsynlig.

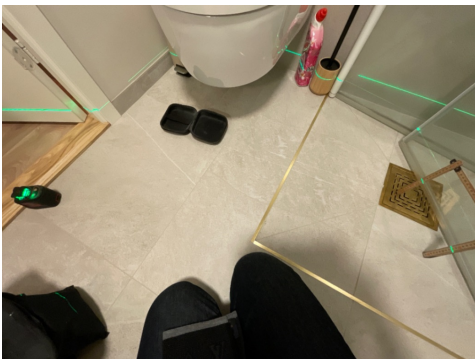
Flislagt gulv med elektriske varmekabler. Fallforhold til sluk er målt til ca. 20 mm fra topp membran til topp av slukrist. Fallforhold 1:100 er oppfylt i henhold til TEK 17.

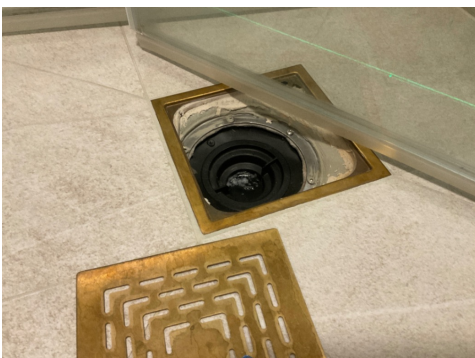
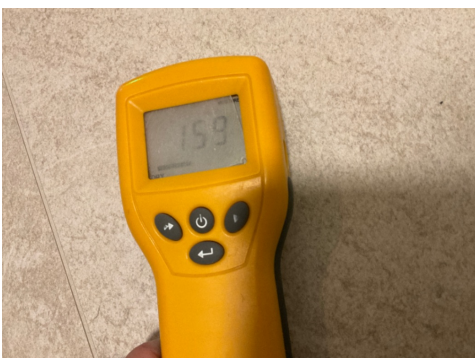
### TG 0 Sluk, membran og tettesjikt

Plastsluk.

Fuktmåler viser normale verdier.

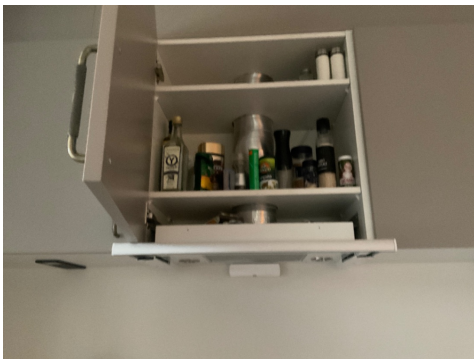
### ! TG 0 Avtrekk

Det er kjøkkenventilator med avtrekk ut.

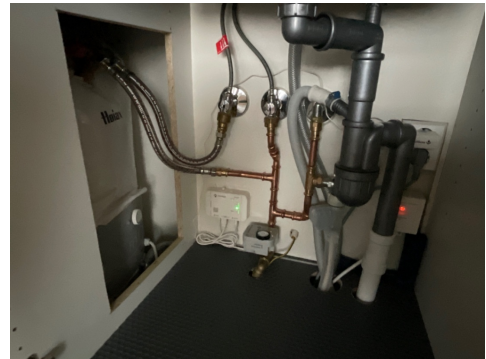
Varmtvannsbereder på 120 liter fra 2025.  
Montert i benkeskap på kjøkken.

Waterguard er korrekt montert og bereder er tilkoblet egen koblingsboks iht. forskrifter.
