Tilstandsrapport

Selveierleilighet

Trosvikhavna 10 B, 1614 FREDRIKSTAD

Befaringsdato: 14.04.2026

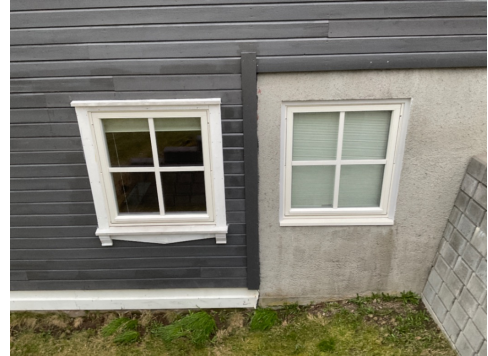
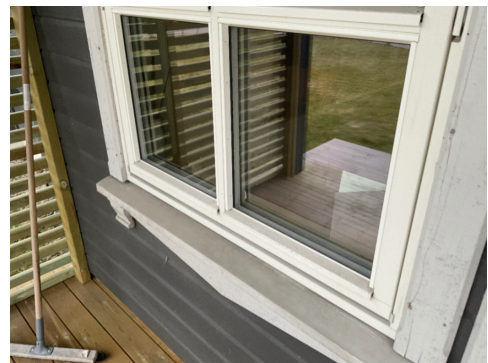
Vinduer med rammer og karmen i tre med isolerglass fra 2017 og 2024.

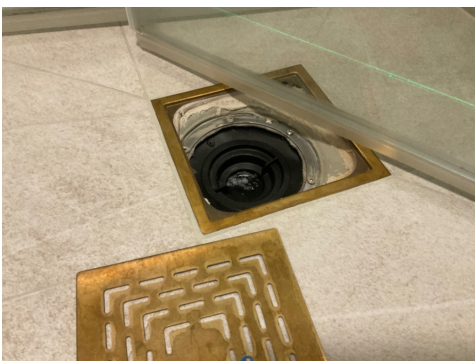
! TG 0 Sanitærutstyr og innredning

Rommet har innredning med nedfelt servant, veggfestet toalett og dusjhjørne.

Sisternen har innebygget sealingbag. Ved en eventuell lekkasje i sisternen dreneres vannet ut i rommet og ikke inn i veggen.

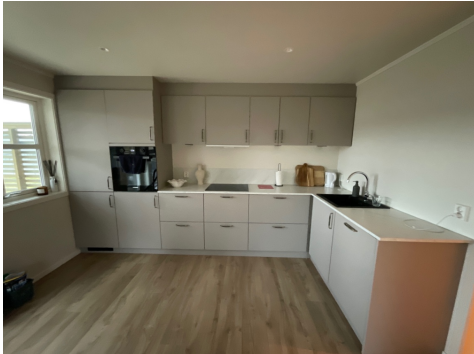
! TG 0 Avtrekk

Det er kjøkkenventilator med avtrekk ut.
