Skognesveien 394, 9372 GIBOSTAD

**Enebolig på Skognes med  
tilhørende carport, garasje og  
naust - stor eiendom og meget fin  
beliggenhet.**

# Tilstandsrapport

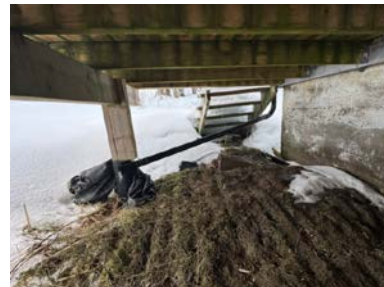
Avvik: Nedløp er avsluttet med utkaster over terreng, noe som medfører økt vannpåkjenning mot drenering og grunnmur. Det er registrert store deformasjoner og skader på takrennene som følge av for mye ising på taktekingen.

Nedløp er avsluttet ved søyle til altan.

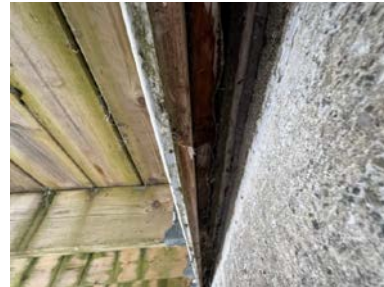
Avvik: Kledningen ved altanen ser ut til å ha begrenset ventilasjon. Det er ikke montert musesperre i nedkanten av kledningen på veggen ned mot veien.

Konstruksjonen ser ut til å være begrenset ventilert ved altanen.

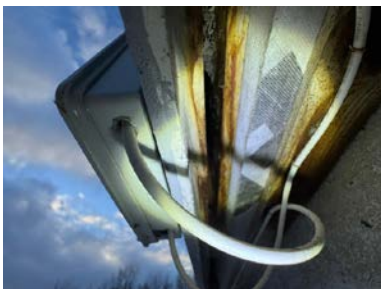
Det er ikke tegn til musesperre i nedkanten av kledningen på veggen ned mot veien.

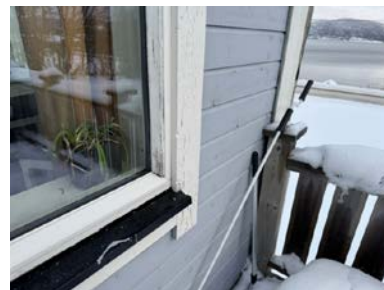
Eksempel på værslitt vindu.

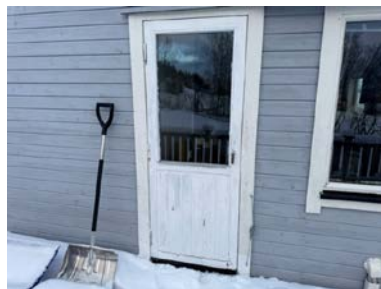
Avvik: Dørene er værslitte, og døren i carporten er ikke ferdigstilt med beslag og omramming. Døren til kjelleren har utettheter.

Værslitt dør.

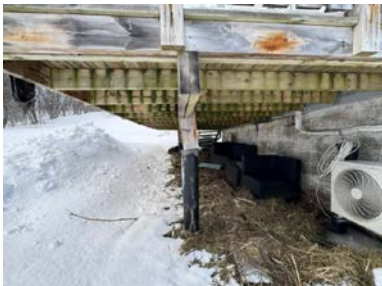
Avvik: Altanen var snødekt ved befaring, derfor kunne dekke og detaljer ikke vurderes. Søylene til drageren har skjevheter. Det er langt overheng på bjelkene fra drageren, og drageren er skjøtet mellom søylene.

Skjevheter i søyle og langt overheng på bjelkene.

Skjevheter i søylene, langt overheng på bjelkene og skjøten på drageren må utbedres for å sikre konstruksjonens stabilitet og bæreevne. Dersom tiltak ikke iverksettes, kan det medføre økt risiko for sammenbrudd i konstruksjonen.

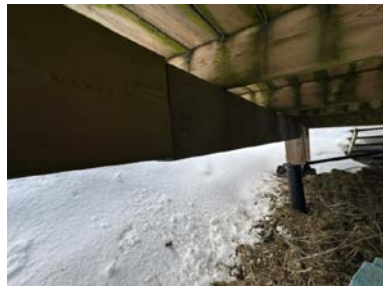
Drager som er skjøtet mellom søylene.

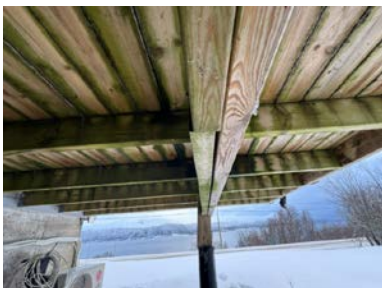
Drager som er skjøtet mellom søylene.

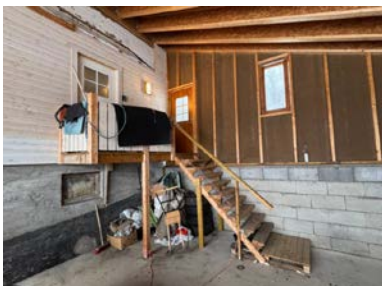
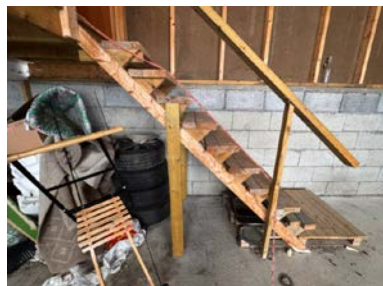
Avvik: Den utvendige trappen er bratt, og det mangler sikker avgrensning og håndløper på begge sider.

Trappen bør utbedres slik at den får riktig stigning, samt at det monteres håndløper og sikker avgrensning på begge sider. Konsekvensen av dagens løsning er økt risiko for fall og personskade, særlig ved glatt føre.

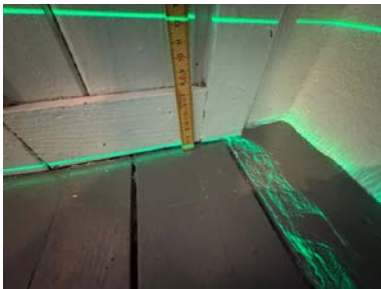
Avvik: Det er målt høydeforskjell på mellom 15-30 mm gjennom hele rommet.

Måling i gangen på loftet.

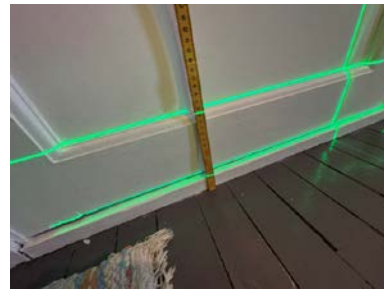
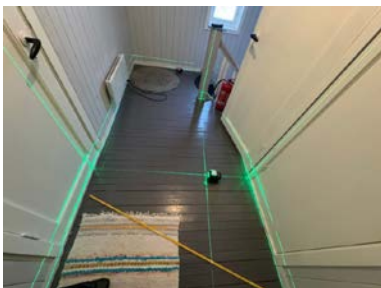
Måling i gangen på loftet.

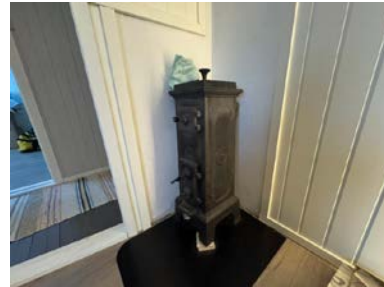
Avstandend til brennbart materiale.

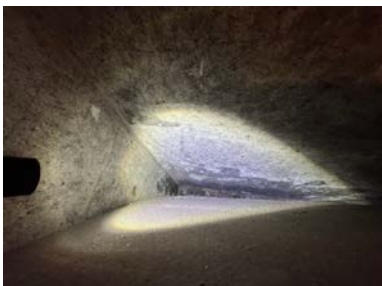
I kjelleren er det observert tegn til saltutslag på veggen. Årsaken til saltutslag er fukttilgang til grunnmuren, som oppstår som følge av kapillærsug gjennom grunnmur og betonggulv.

Tegn til saltutslag.

Det bør iverksettes tiltak for å redusere fukttinntrengning i kjelleren, for eksempel ved forbedret drenering og ventilasjon. Fukt- og råteskadet materiale må fjernes.

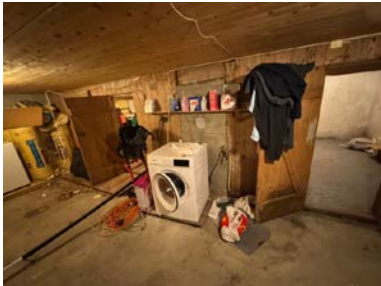
Det er ikke tettesjikt på vegger eller gulv, ved vannpåkjenning på vegger eller gulv kan det oppstå skader i trevirke.

Det er råteskader i veggen mot boden.

Vaskerommet.

Våtrommet bør totalrenoveres med etablering av godkjent tettesjikt/membran på vegger og gulv, samt utbedring av råteskader og kontroll/rengjøring av sluk.

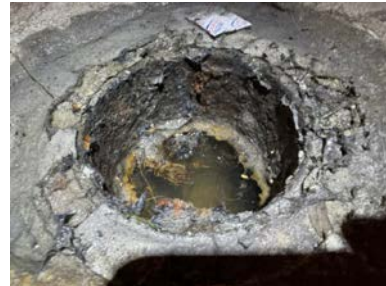
Sluk.

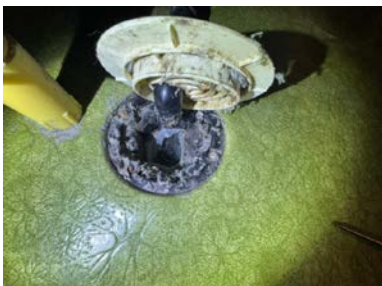
Det er ikke tilstrekkelig fall på gulvet samt at laveste punkt er midt på gulvet. Dette øker risiko for vanndammer som ikke renner til sluk. Rommet er ventilert med naturlig ventilasjon via klaffeventil i vegg. Ventilasjonen kan oppleves som dårlig ved dusjing. Vindu er plassert i våt sone uten at de uegnede materialene er fuktsikret. Toalettet mangler løfteknapp.

Sluk.

Rommet må oppgraderes/renoveres før daglig bruk for å redusere risiko/omfang av skader. Ved å utsette gulv og vegger for vann kan det oppstå sopp og råteskader i skjulte deler av konstruksjonen.

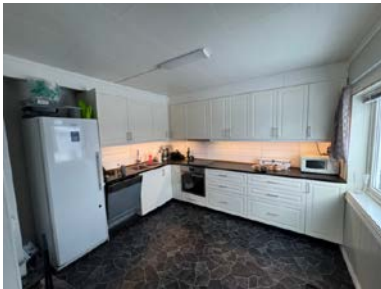
Kjøkkeninnredningen.

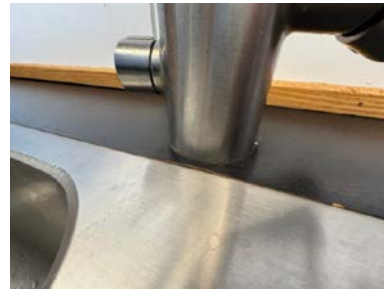
Det er påvist delaminering eller fuktskade ved kranen, og enkelte fronter har fuktsvellinger.

Delaminering ved kjøkkenkranen.

Det bør utbedres delaminering og fuktskader ved kranen, samt utbedre eller bytte fronter med fuktsvellinger for å hindre videre skadeutvikling og redusere risiko for fuktinntrengning i konstruksjonen.

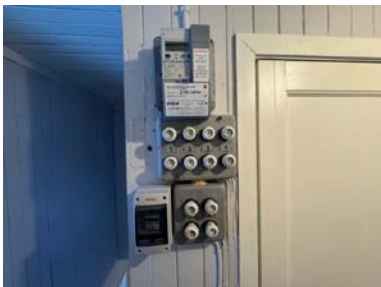
Sikringer.

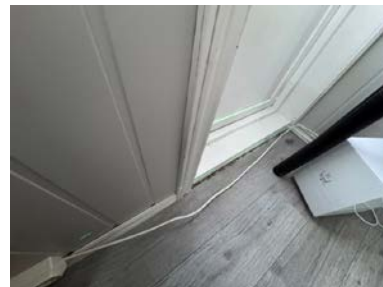
det er påvist løs ledning og at det er utført arbeider på det elektriske anlegget som mangler dokumentasjon samt at det ut fra alderen på anlegget og dets komponenter vil være avvik som en bygningssakkyndig ikke vil avdekke ved visuell kontroll. En eltakst skiller seg fra elkontroll ved at eltakst også kan omhandle økonomiske forhold. En eltakst vil ha som formål å sette en økonomisk kostnad for å korrigere en uønsket tilstand på det elektriske anlegget. Bestemmelsene i Avhendingslova til dokumentasjon av tilstand har blitt skjerpet. Både selger og kjøper vil derfor dra stor nytte av å ha en uhildet rapport fra sertifisert fagperson å unngå fremtidige konflikter.

Eksempel på løs ledning.
