Skrolsvikveien 1269, 9392 STONGLANDSEIDET

**Helårsbolig som kan benyttes som
fritidsbolig og tilhørende garasje -
idyllisk beliggenhet på Sør-Senja!**

Rapportdato: 23.04.2026

Tilstandsrapport

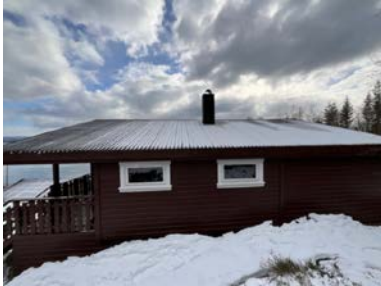
TG 3 Nedløp og beslag

- Utvendig - Nedløp og beslag
Avvik: • Det er ikke tilfredsstillende bortledning av vann fra taknedløp ved grunnmur.

- Det er påvist avvik i beslagløsninger.
- Det mangler snøfangere på hele eller deler av taket, noe som var krav på byggemeldingstidspunktet.
- Det mangler tilfredsstillende adkomst til pipe for feier.
- Det er avvik:
Overgang mellom takrenne og nedløp er utett eller dårlig utført.
Nedløpsutkast har utilstrekkelig lengde.
Takrenner har feil fall eller motfall som gir stående vann.
det mangler takrenner.

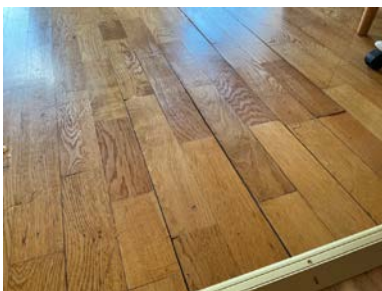
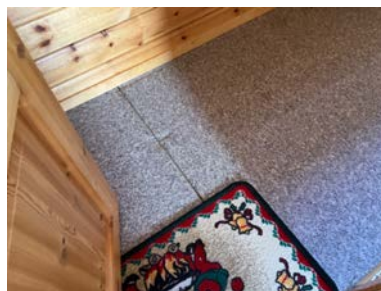
TG 3 Etasjeskille/gulv mot grunn

- Avvik: • Det er gjennom målinger påvist høyt fuktnivå i trevegger i underetg./kjeller, det er derfor ikke foretatt hulltaking
- Det er ikke mulig å foreta hulltaking i underetg i utsatte konstruksjoner.

- Det er påvist fuktighet i oppforet tregulv i underetg/kjeller, og det er derfor ikke foretatt hulltaking.
 - Det er påvist indikasjoner på noe fuktgjennomtrenging inn i kjellermur.

- Det er påvist synlige fukt/råteskader i treverk i underetg./kjeller, hulltaking er derfor ikke nødvendig
 - Det er registrert fuktskjolder/fuktskader på overflater.
Lukt i rom under terreng indikerer fukt i konstruksjonen. Det er manglende eller utilstrekkelig ventilasjon i rom under terreng.
Gulv i rom under terreng har forhøyede fuktverdier.
Det er registrert fuktmerker på vegger i rom under terreng.
Det er registrert indikasjoner på fuktgjennomtrenging i både kjellergulv og kjellermur.
Det er også målt forhøyet fukt i himling. Forholdene viser at bygningsdelene står i kontakt med fukt fra grunnen eller utvendige masser.
Konstruksjonene består av murverk, og hulltaking er ikke mulig.

Ytterligere undersøkelser må foretas for å kartlegge tilstand, årsak og omfang av fukt-/råteforhold. Det må foretas tiltak for å utbedre årsak til fukt-/råteskadene samt utbedre registrerte skader. Det anbefales at treverk i kjeller fjernes og at kjelleren har mest mulig åpne murkonstruksjoner med god utlufting. Fuktnivå i konstruksjonene bør overvåkes jevnlig for å følge utvikling over tid.

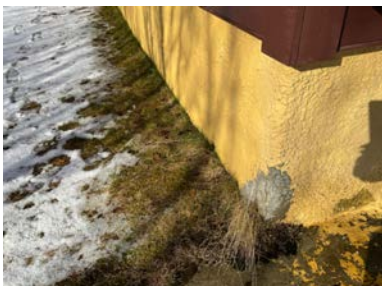
- Tomteforhold - Grunnmur og fundamenter
Avvik: • Det er registrert horisontalriss som er symptom på jordtrykk.
• Grunnmuren har sprekkdannelser.
Det er registrert forhøyede fuktverdier på innside av grunnmur/fundament ved måling med pinneløs måling.

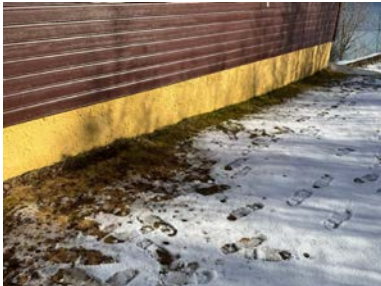
TG 2 Utvendige vann- og avløpsledninger

- Tomteforhold - Utvendige vann- og avløpsledninger
Avvik: • Det foreligger ingen dokumentasjon på vannkvaliteten på brønnvannet.
• Mer enn halvparten av forventet brukstid er passert på utvendige avløpsledninger.

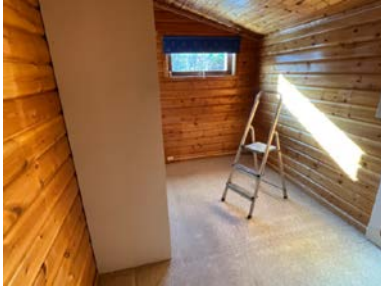
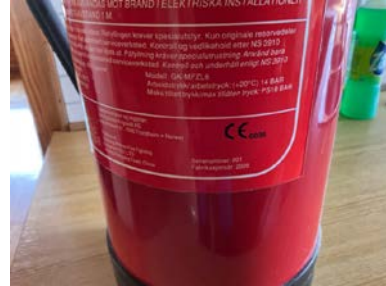
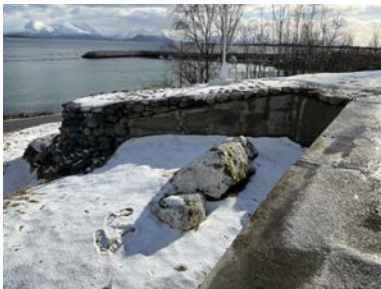
Vurdering av avvik:

- Det er avvik i rømningsveier.
- Det er ikke foretatt radonmålinger, og bygget er heller ikke utført med radonsperre.
- Det er manglende rekkverk/annen sikring på forstøtningsmurer som krever dette utifra dagens krav.
- Det er mangler/skader på håndslukkerutstyr ihht gjeldende forskrift om brannforebygging.
- Det er mangler/skader på røykvarslerutstyr ihht gjeldende forskrift om brannforebygging.
- Eiendommen ligger i et rasfarlig /skredutsatt område i henhold til kommunedelsplan/NVE.
- Rekkverket på balkong eller terrasse er for lavt i forhold til dagens krav.
- Rekkverkshøyder er under dagens forskriftskrav til rekkverk i utvendige trapper.

Avvik i rekkverk og manglende sikring på forstøtningsmurer innebærer økt risiko for personskade.

Avvik i rømningsveier kan redusere sikkerheten ved brann.

Mangelfullt brannvarslings- og slukkeutstyr gir redusert brannsikkerhet.

Beliggenhet i ras- eller skredutsatt område innebærer potensiell risiko for skade på personer og bygning.

For å avklare omfanget av avvik ved rømningsveier bør det innhentes en brannteknisk vurdering.

Sikring mot ras på eiendommen bør vurderes.
