# Tilstandsrapport

Enebolig med sokkelleilighet

Nordveien 57 A og B, 59 A og B, 1930  
AURSKOG

Befaringsdato: 27.02.2026

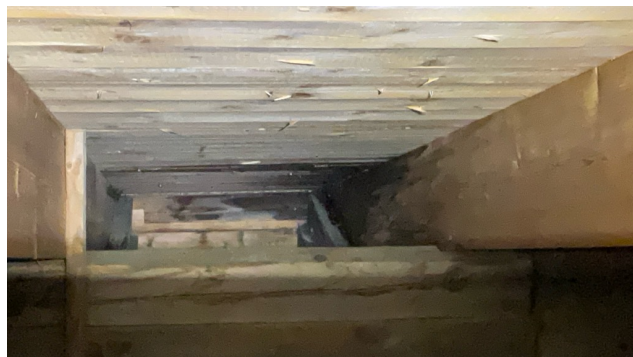
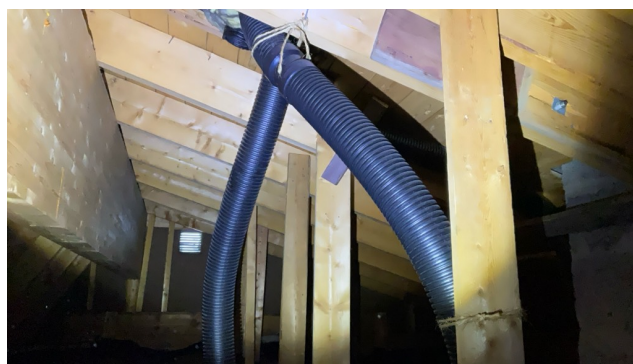
- Det er påvist fukt-/råteskader i takkonstruksjonen.

Det fuktmerker og forhøyede fuktverdier i undertaket stedvis, på grunn av pågående lekkasje fra taktekingen.

- Tiltak:
- Påviste skader må utbedres.

Det må gjøres nærmere undersøkelser for å avdekke omfanget av skadene.

Skadede deler av takkonstruksjonen bør utbedres eller skiftes ut for å hindre videre forringelse og redusere risiko for fuktskader og svekket bæreevne.

Lekkasjer fra taktekingen må utbedres for å forhindre ytterligere fuktinntrengning og skade på konstruksjonen.

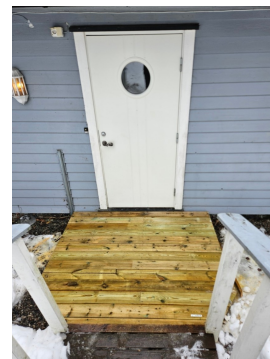
## ! TG 3 Utvendige trapper - 2

Hoveddelen har utvendig trapp i trekonstruksjon.

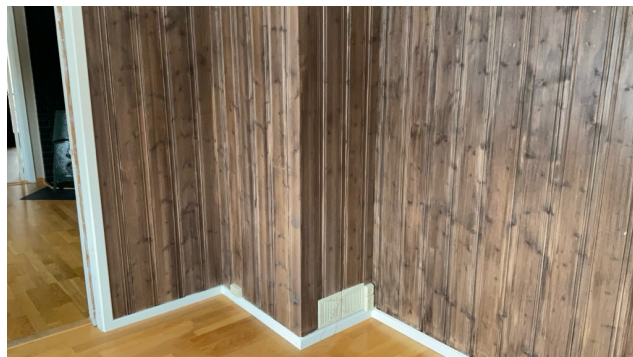
For nære brennbart.

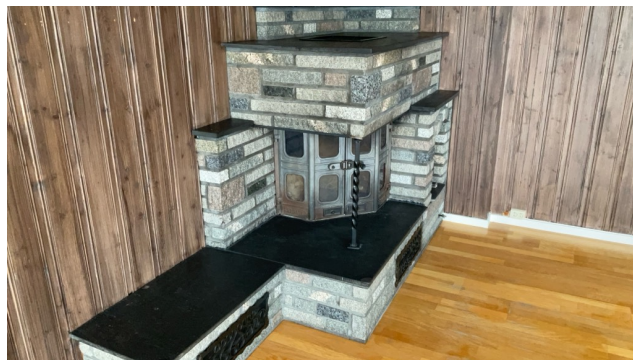
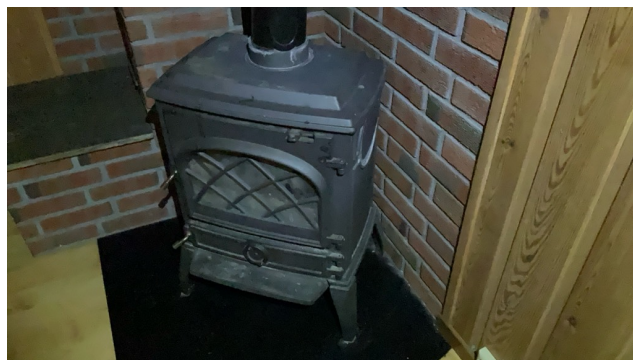
Pipevanger er ikke synlige.

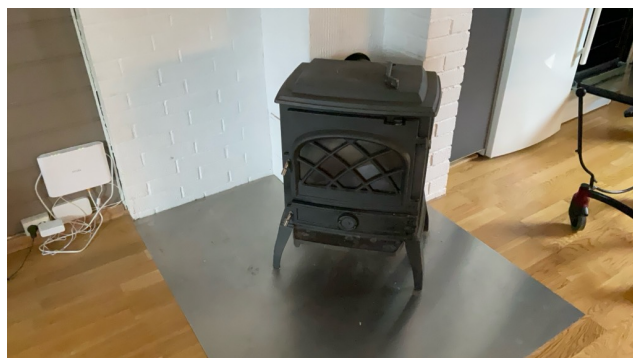
## ! TG 1 Pipe og ildsted - 2

Tilbygd leilighet har elementpipe tilkoblet peisovn.

Pipe og ildsted ble ikke funksjonstestet.

For vurdering av tilstand på pipe og ildsted bør dette undersøkes av lokal brann-/feiermester.

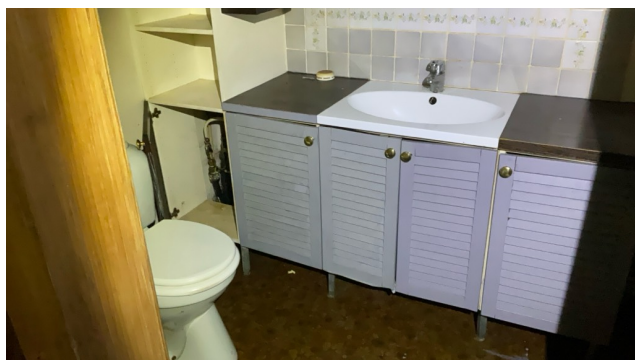
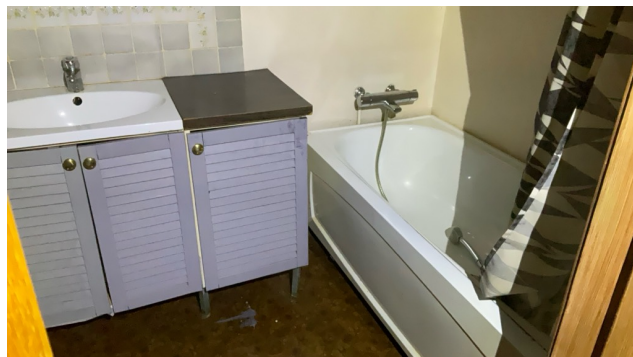
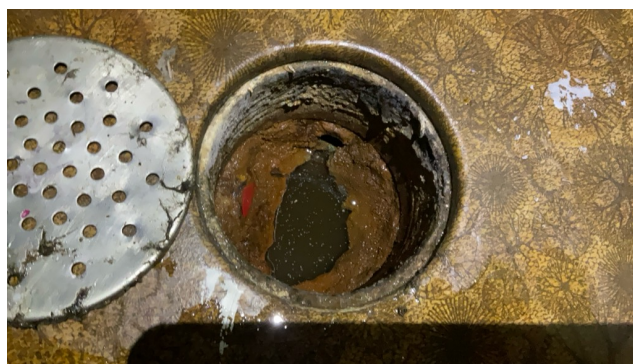
### U. ETASJE > BAD/WC

#### ! TG 2 Tilliggende konstruksjoner våtrom

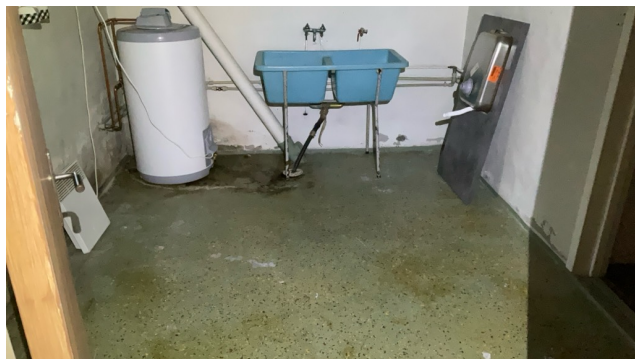
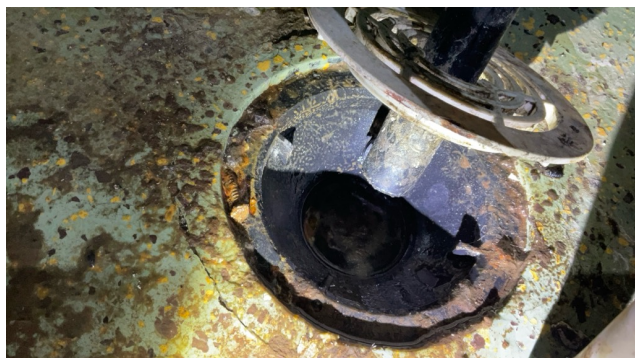
## U. ETASJE > VASKEROM

### TG 2 Tilliggende konstruksjoner våtrom

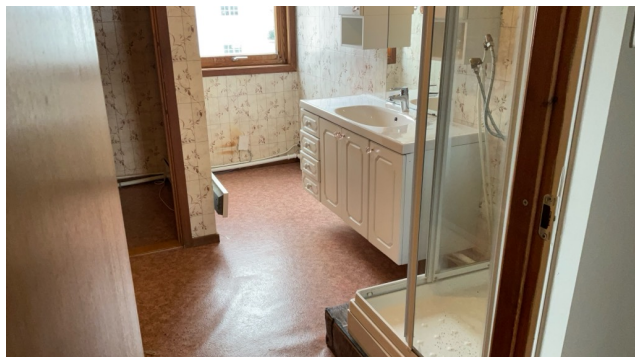
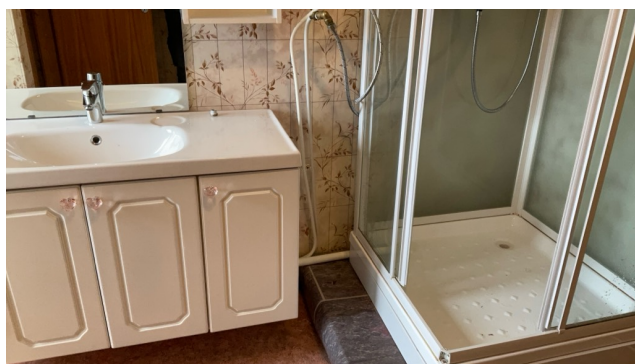
2. ETASJE > BAD

## TG 0 Tilliggende konstruksjoner våtrom

Hulltaking er foretatt uten å påvise unormale forhold.  
Hulltaking ble foretatt i vegg fra soverommet mot baderommet.  
Det ble målt relativ luftfuktighet i vegg, det ble målt med stikkelektroder i treverk og det ble gjort visuell inspeksjon.  
Det ble ved målinger og visuell inspeksjon ikke påvist tegn på fuktskader.

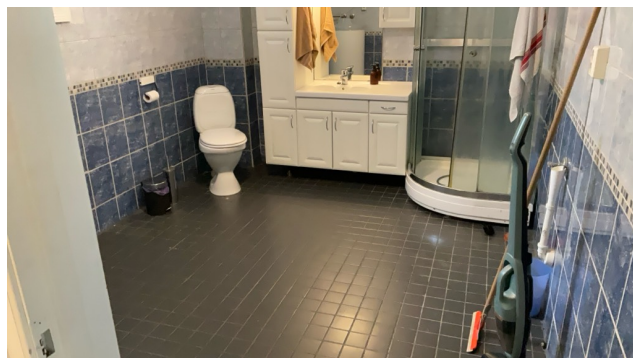
1. ETASJE (TILBYGD LEILIGHET) > BAD/WC/VASKEROM

## TG 2 Overflater vegger og himling

Dårlig håndverksmessig utførelse kan medføre økt risiko for skader og redusert levetid på overflatene.

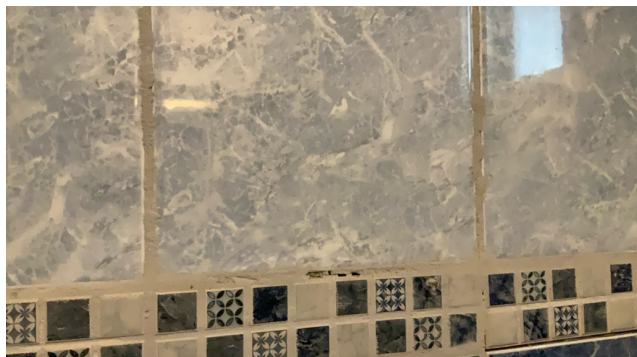
## 1. ETASJE (TILBYGD LEILIGHET) > BAD/WC/VASKEROM

### ! TG 3 Overflater Gulv

Manglende fall og oppkant medfører økt risiko for vannansamling og lekkasjeskader på omkringliggende konstruksjoner, noe som kan føre til fuktskader og kostbare utbedringer.

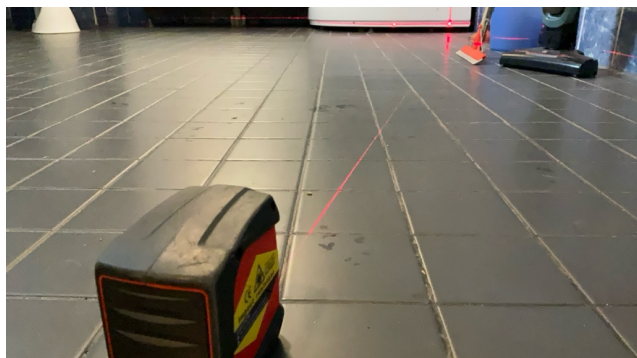
## 1. ETASJE (TILBYGD LEILIGHET) > BAD/WC/VASKEROM

### ! TG 3 Sluk, membran og tettesjikt

Konsekvensen av manglende dokumentasjon og usikkerhet rundt membran er økt risiko for at utførelsen er mangelfull, noe som kan føre til lekkasjer og fuktskader i konstruksjonen.

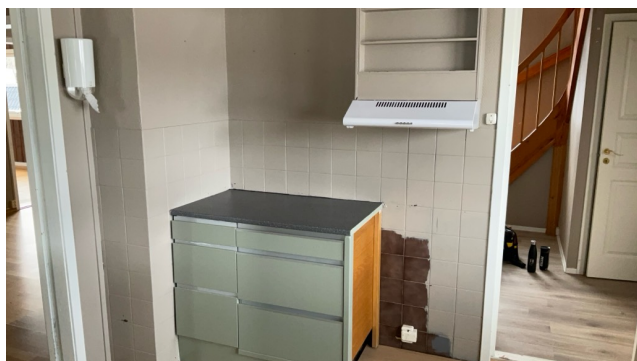
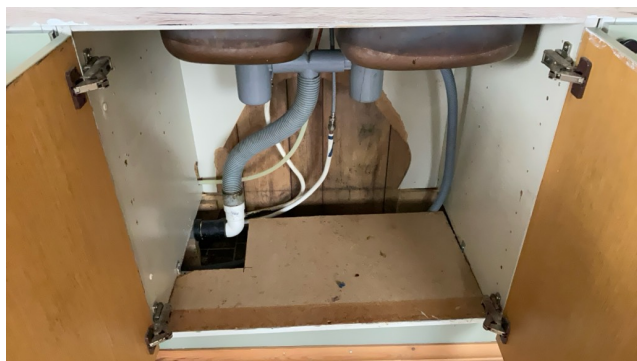
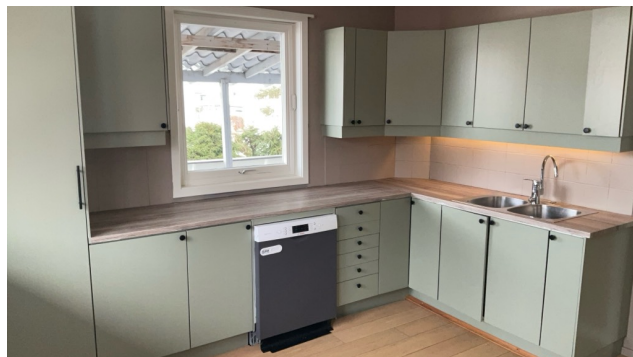
## 1. ETASJE > KJØKKEN

### TG 2 Avtrekk

Det bør utføres lokal utbedring eller utskifting av skadet materiale for å hindre videre svelling og utvikling av fuktskader, som kan føre til redusert levetid og funksjon på kjøkkeninnredningen.

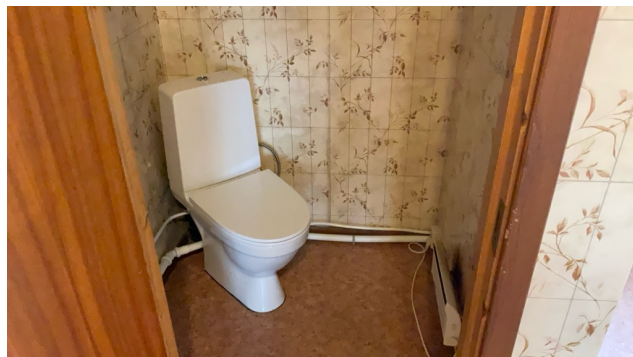
- Anlegget må sjekkes av fagperson, som må utføre eventuelle tiltak på anlegget.
- Tidspunkt for utskiftning av vannledninger nærmer seg.
- Utette rørboblinger må skiftes/utbedres.
- Eldre vannrør har blant annet større sannsynlighet for lekkasjer, noe som kan føre til omfattende og kostbare vannskader i boliger.
- I forbindelse med oppgradering av våtrom vil det være naturlig med utskiftning av rør.

Konsekvensen av å ikke utbedre er økt risiko for vannlekkasjer, fuktskader og følgeskader på bygningskonstruksjoner, samt mulig skade på inventar og innbo.

Det bør utføres utbedring av rørskjøter og utskiftning av vannledninger med ufagmessig utførelse for å hindre lekkasjer og vannskader.

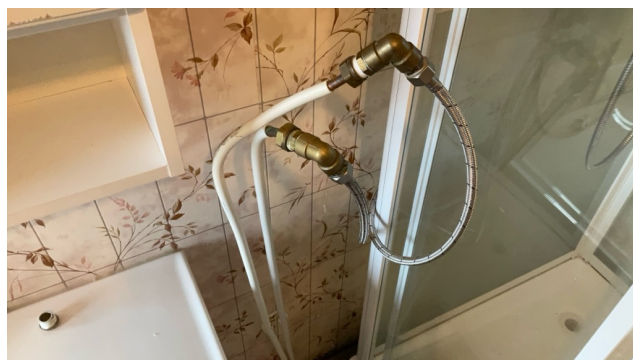
Lekkasje fra rørskjøt på kobberør over stoppekran.

Lekkasje på vannrør på vaskerommet.

Det er irr og rust på rør og utstyr i rørskapet. Årsak er ukjent.

Det bør gjennomføres en grundig undersøkelse for å avdekke årsaken til irr og rust på rør og utstyr i rørskapet, og nødvendige utbedringer bør utføres.

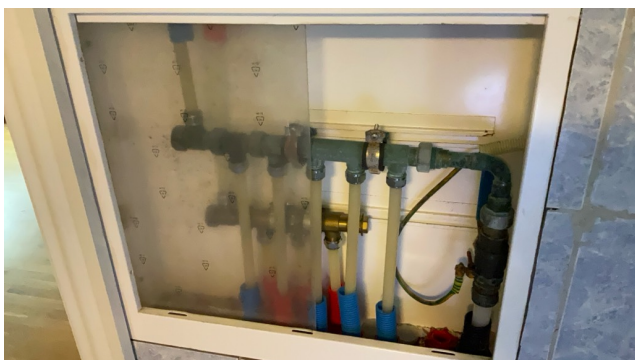
- Det er ikke behov for utbedringstiltak siden anlegget fungerer i dag, men ut ifra alder kan skader plutselig oppstå på eldre anlegg.
- I forbindelse med oppgradering av våtrom vil det være naturlig med utskifting av rør.

Konsekvensen av å ikke utbedre er økt risiko for lekkasjer og skader på omkringliggende konstruksjoner, da eldre rør kan få plutselige brudd eller tette seg.

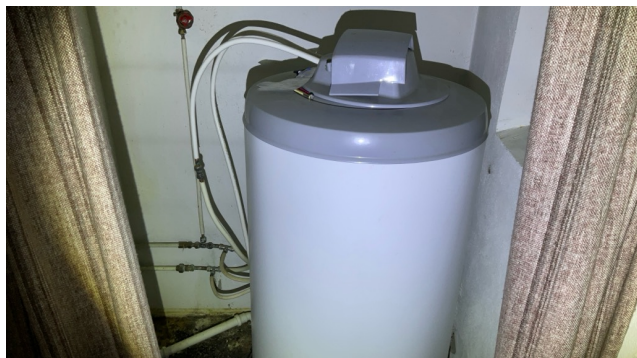
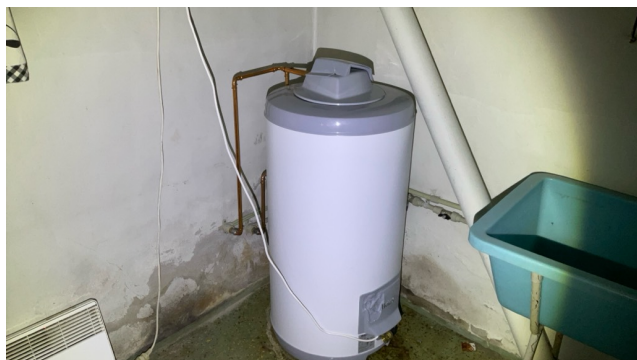
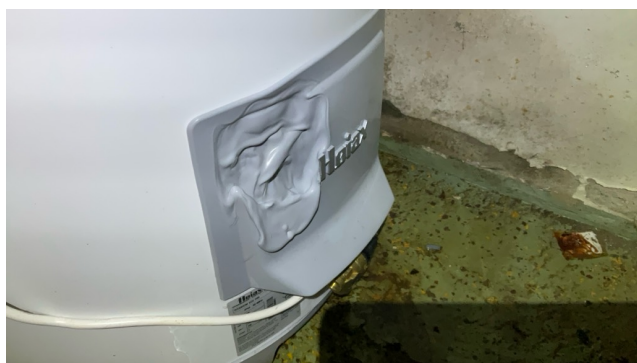
Den ene varmtvannstanken har deksel som har skade (er smeltet pga. varmegang).

Det bør etableres tilfredsstillende el-tilkobling etter gjeldende forskrift for å redusere risiko for varmegang og brann.

Skadet deksel på varmtvannstank bør utbedres for å hindre ytterligere skade.

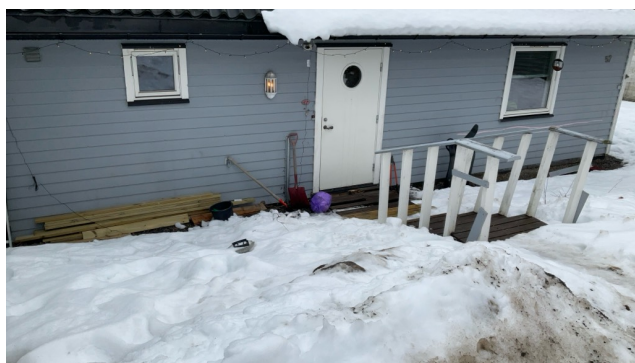
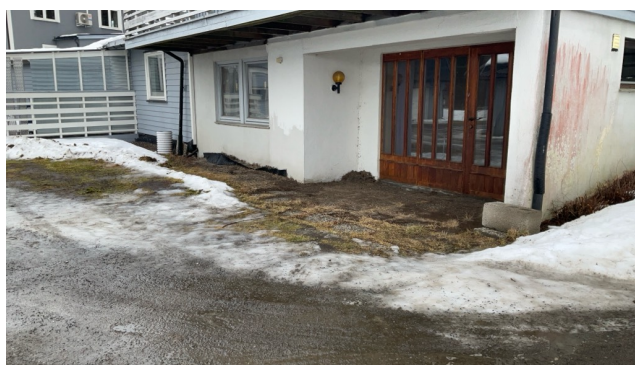
- Grunnmuren har sprekkdannelser.

Det er sprekker i grunnmuren i tilbygd del mot syd.

Sprekkdannelser i grunnmuren bør utbedres for å hindre videre forringelse av konstruksjonen, noe som kan føre til økte skader og redusert bæreevne over tid.

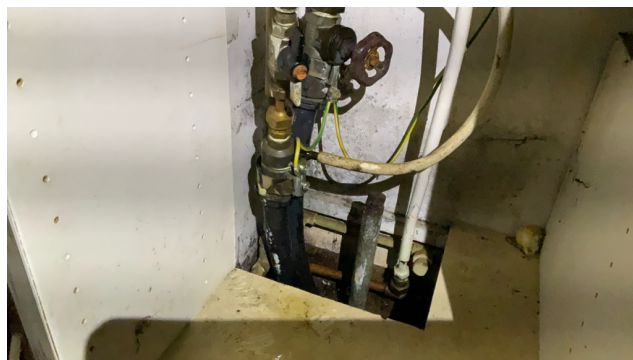
Utvendige avløpsrør er av ukjent type og utvendige vannledninger er av plast (PEL). Alder er ukjent, men de vurderes til å være over 25 år. Det er offentlig vann og avløp via private stikkledninger.

- Det er ikke behov for utbedringstiltak siden anlegget fungerer i dag, men ut ifra alder kan skader plutselig oppstå på eldre anlegg.

Konsekvensen ved videre aldring kan være plutselige lekkasjer, driftsstans eller behov for omfattende reparasjoner, noe som kan medføre uforutsette kostnader.

Det anbefales å gjennomføre en tilstandsvurdering av utvendige vann- og avløpsledninger, da mer enn halvparten av forventet brukstid er passert.

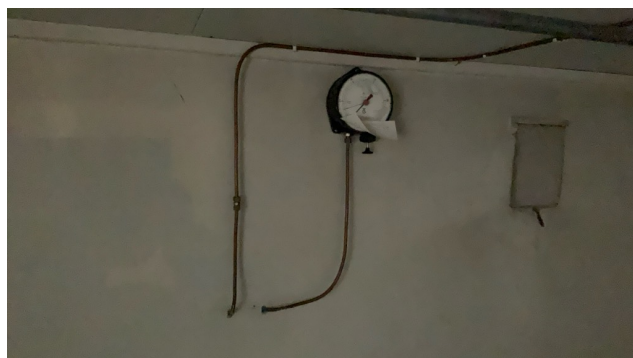
Oljetanker mindre enn 3 200 liter kan stå nedgravd, men de må tømmes, rengjøres og fylles med godkjent fyllingsmasse når de tas ut av bruk.

Tankens påfyllingsrør skal låses eller forsegles og påmonteres skilt som viser at tanken ikke er i bruk for å hindre at utilsiktet påfylling skjer. Melding om at tanken er tatt ut av bruk skal sendes kommunalteknisk drift.

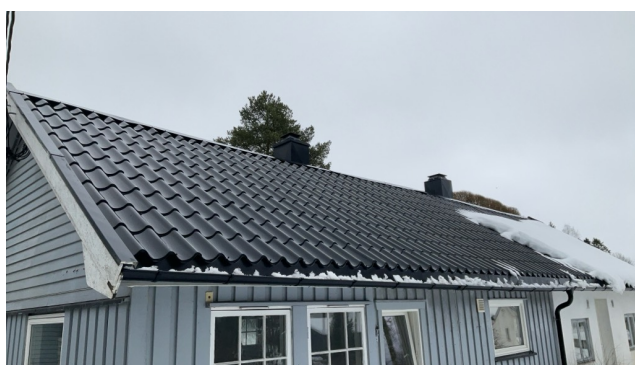
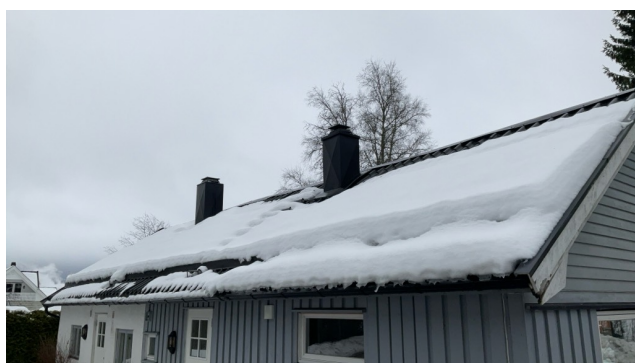
Taktekking med takplater har mangel/er lagt feil. Takplatene er lagt direkte på undertak uten opplekting, uten luftespalte og innfestingen har da perforert undertaksbelegget. Taktekkingen har også unøyaktigheter i skjøter, ved mønepanner, beslag osv. og fremstår som ufagmessig utført.

Det var ingen synlig taklekkasjer fra taket på loftet på tomannsboligen, men dette kan ikke utelukkes da det kun var tilgang til deler av loftet på bygningen.

Taket bør tekkes om med korrekt oppbygning, inkludert opplekting og luftespalte, samt riktig innfesting for å unngå perforering av undertaksbelegget. Unøyaktigheter i skjøter, mønepanner og beslag må utbedres for å sikre tett og fagmessig utførelse. Konsekvensen av dagens utførelse er økt risiko for vanninntrengning og fuktskader i underliggende konstruksjoner. Det bør lages inspeksjonsmulighet for del av loft uten tilgang og det bør her gjøres ytterligere undersøkelser.

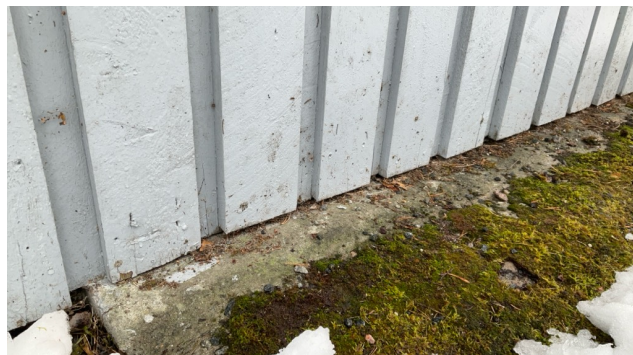
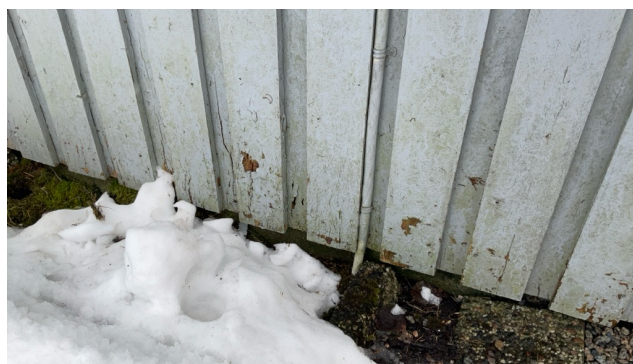
- Det er ingen eller liten lufting i nedre kant av kledning mot grunnmur.
- Det er påvist spredte råteskader i borkledningen.
- Det er værslitt/oppsprukket trevirke/trepåner.

Det bør etableres tilstrekkelig lufting i nedre kant av kledningen mot grunnmur for å hindre opphopning av fukt og redusere risiko for råteskader.

Værslitt og oppsprukket trevirke samt råteskadet borkledning bør skiftes ut for å forhindre videre forringelse av fasaden og unngå at skader sprer seg til underliggende konstruksjoner.

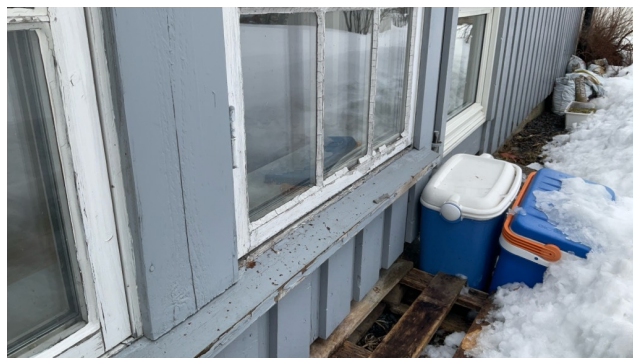
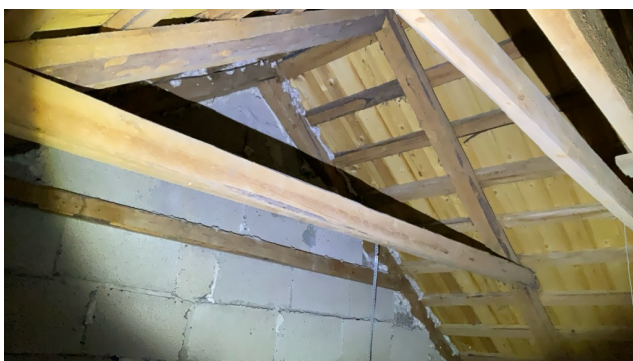
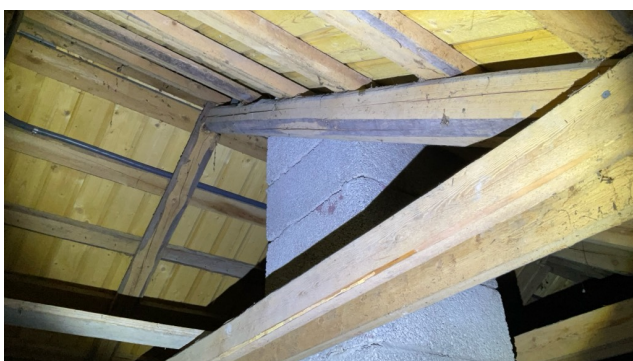
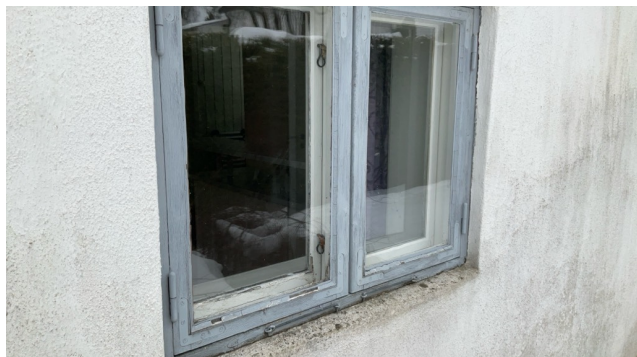
- Det er påvist avvik rundt innsetningsdetaljer.
- Karmene i vinduer er slitte og det er sprekker i treverket.

Konsekvensen av manglende tiltak er økt risiko for fuktskader, råte og redusert levetid på vinduene og tilstøtende bygningsdeler.

Det bør utføres nødvendig vedlikehold og utbedring av slitte vinduskarmer, samt utbedring av sprekker i treverket for å hindre ytterligere forringelse.

Manglende vannbrett og beslag bør monteres, og utettheter mellom vinduer, vegg og vannbrett må tettes for å unngå fuktinntrengning i veggkonstruksjonen.

Svertesopp på vinduene i leiligheten mot øst bør fjernes, og årsaken til soppdannelsen bør utbedres for å forhindre videre skade.

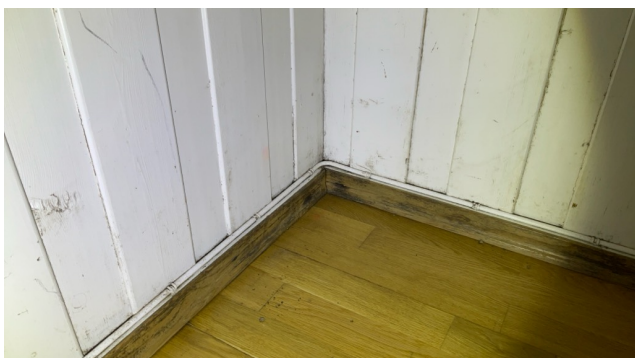
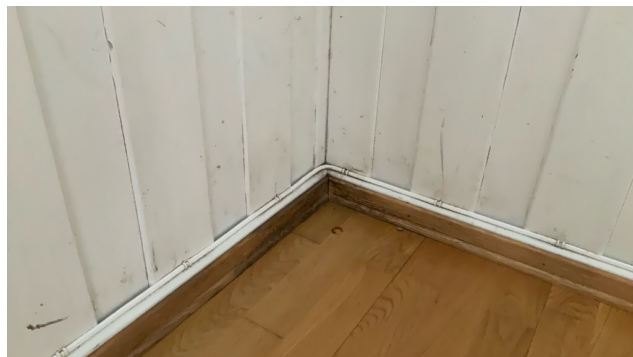
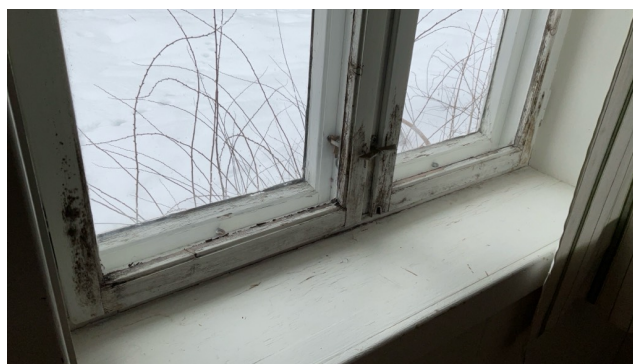
Det er svertesopp på innvendige veggoverflater. Dette skyldes dårlig ventilasjon, fuktig miljø/inneklima, kondens og/eller fukt fra muren/veggen.

Konstruksjonen/veggene bør åpnes for å avdekke oppbygging og isolasjon, slik at eventuelle fuktskader kan identifiseres og utbedres. Dersom tiltak ikke iverksettes, er det risiko for videre utvikling av sopp, forverring av inneklima og mulige skader på bygningskonstruksjonen.

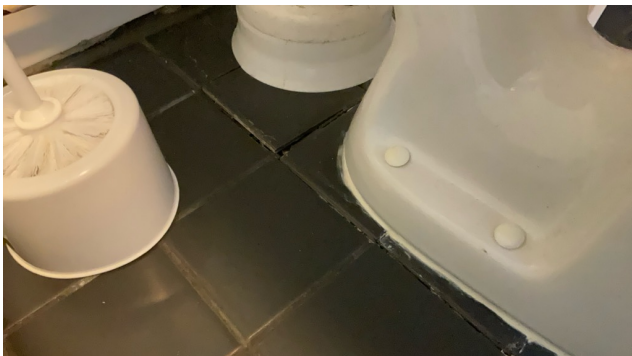
- Det er vindu/dør med ikke fuktbestandige materialer i våtsonen (ved vask, dusj, badekar, osv.), løsningen eller byggematerialet er uegnet.
- Det er avvik:

- Et bad med manglende/ redusert fall til sluk blir mindre funksjonelt og sikkert for brukeren. Dette kan medføre stående vann på gulvet, vann som ikke ledes effektivt til sluket, økt risiko for at vann renner ut av rommet og redusert sklisikkerhet på gulvet.
- Det må foretas utbedring av fallforhold.
- Fliser må skiftes.

Det bør vurderes å skifte ut dør og vindu med fuktbestandige materialer, eller beskytte eksisterende materialer mot fukt, for å redusere risikoen for fuktskader og råte.

Det bør foretas utbedring av sprekker og løse fliser, samt utbedring av fallforhold mot sluk for å sikre tilfredsstillende avrenning av vann.  
Dersom dette ikke utbedres, er det økt risiko for vannskader, fuktskader og videre forringelse av gulvkonstruksjonen.

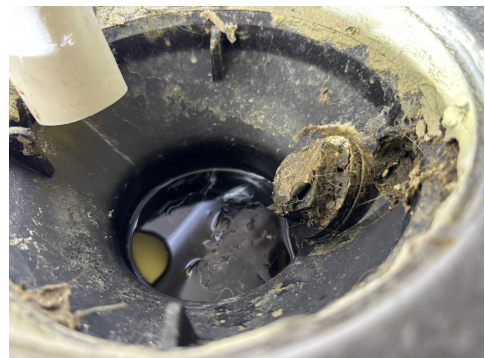
Manglende dokumentasjon og usikkerhet rundt membranens utførelse medfører økt risiko for lekkasjer og fuktskader i konstruksjonen, noe som kan føre til omfattende reparasjonsbehov.

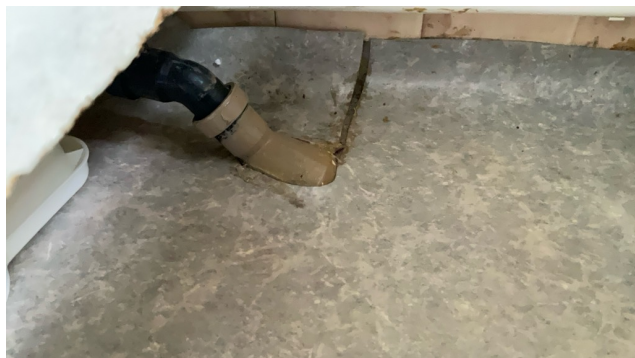
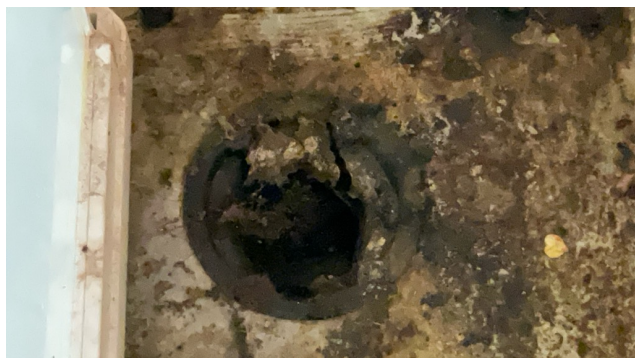
Sprekker i gulvbelegget og utettheter medfører økt risiko for vanninntrenging og fuktskader i underliggende konstruksjoner, noe som kan føre til omfattende skader og kostnader.

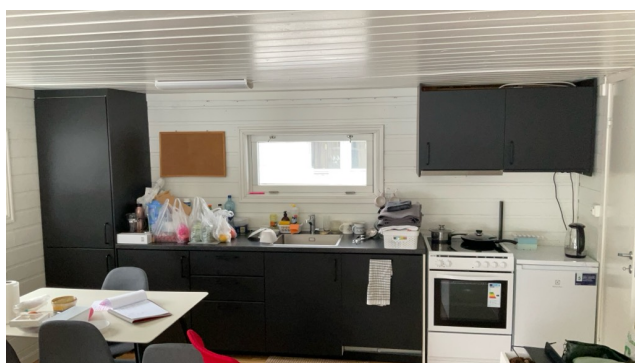
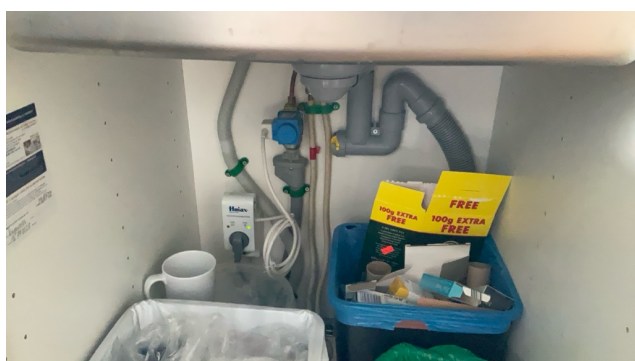
### 1. ETASJE LEILIGHET VEST > KJØKKEN

- Det er påvist skader på overflater/kjøkkeninnredning utover normal slitasjegrad.

Innredningen har generelt en del slitasje, bruksmerker og skader.

- Det må påregnes lokal utbedring/utskifting.

Det bør vurderes utbedring eller utskifting av kjøkkeninnredningen for å hindre videre forringelse og sikre funksjonalitet.  
Dersom skadene ikke utbedres, kan dette føre til redusert levetid og økt risiko for ytterligere skader på innredningen.

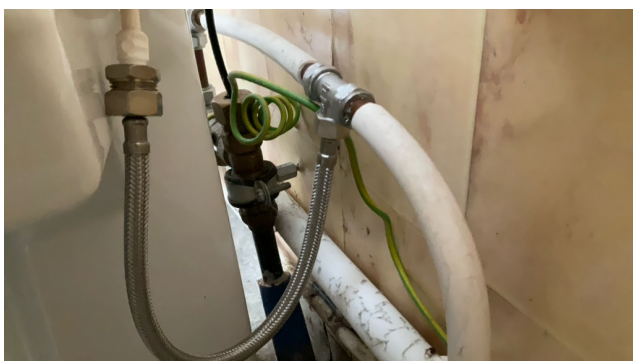
Vannledning av plast fra hovedhuset tomannsboligen.  
Vannledningen har varmekabel.

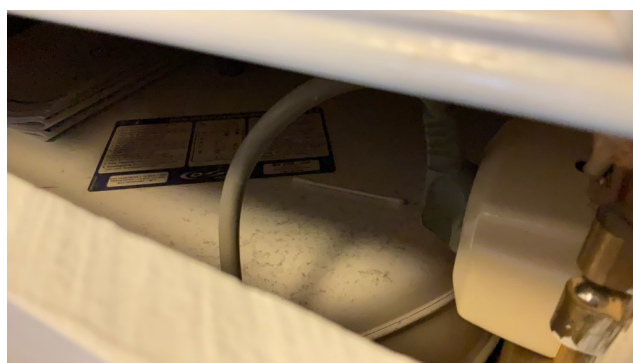
Tomannsbolig leilighet vest.

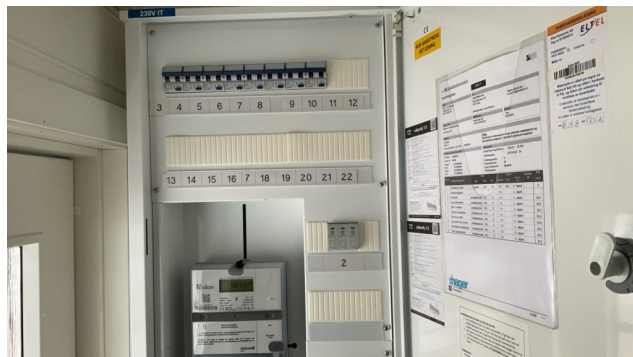
Tomannsbolig. Leilighet mot vest.

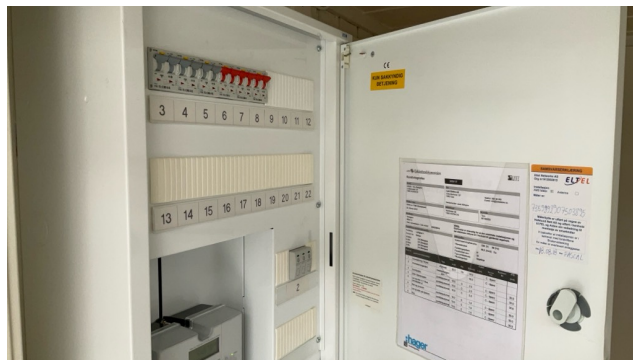
Tomannsbolig. Leilighet mot øst.

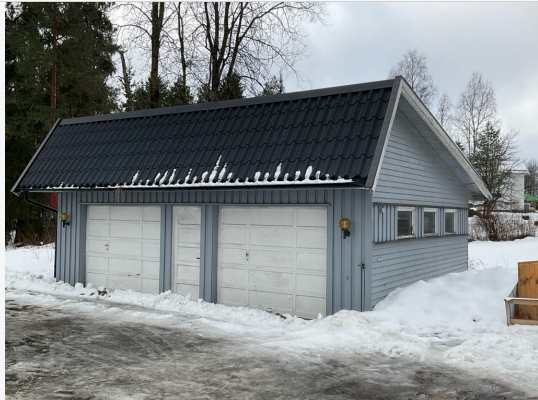
## Garasje

Trebordkledningen har slitasje, tørkesprekker og spredte råteskader.
