Nøkkelinformasjon

Salgsobjekt: Enebolig  
Eierform: Eiet  
Byggeår: 1938  
BRA-i/BRA Total 402/457 kvm  
Tomtstr.: 2063.3 kvm  
Soverom: 5  
Antall rom: 13  
Gnr./bnr. Gnr. 187, bnr. 33  
Gnr. 187, bnr. 39  
Oppdragsnr.: 1105260010

Eiendom med stort potensiale og gode utleiemuligheter. Enebolig med sokkelleilighet, hel tomannsbolig og dobbelgarasje.

## Tilstandsrapport

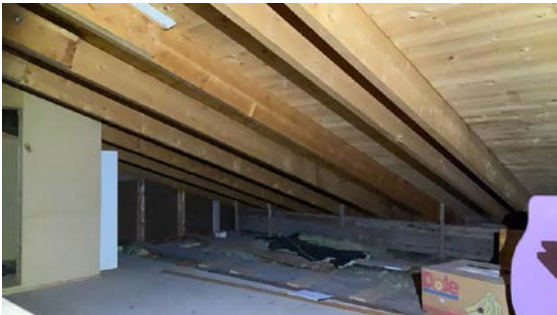
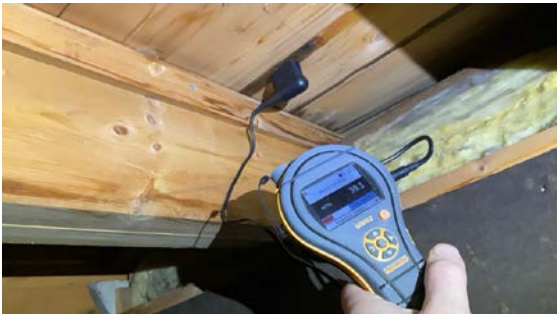
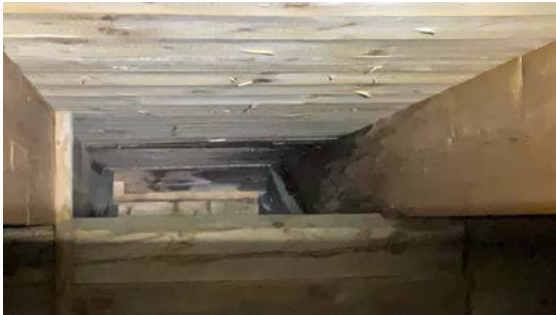
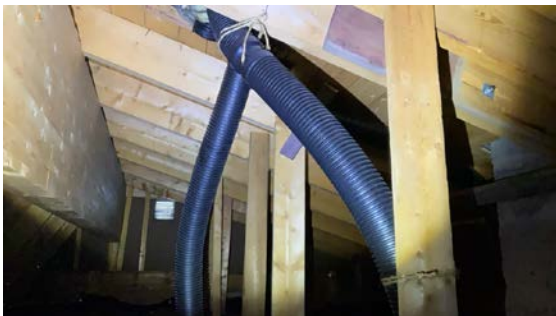
### TG 2 Takkonstruksjon/Loft - 2

| Takkonstruksjon/Loft - 2<br>Det er ingen tilgang til loftet. Det bør lages inspeksjonsmulighet og loftet bør besiktiges. Det er synlige skjevheter i innvendig himling/ innertak - årsak er ukjent, men vurderes som byggefeil.<br>Konsekvens/tiltak: Det bør etableres inspeksjonsmulighet til loftet og gjennomføres en grundig befarng for å avdekke eventuelle skjulte feil eller skader. |

| Skjevheter i innvendig himling/innertak bør undersøkes nærmere for å avklare årsak og omfang, da dette kan indikere konstruksjonsfeil som på sikt kan medføre ytterligere skader eller deformasjoner. |

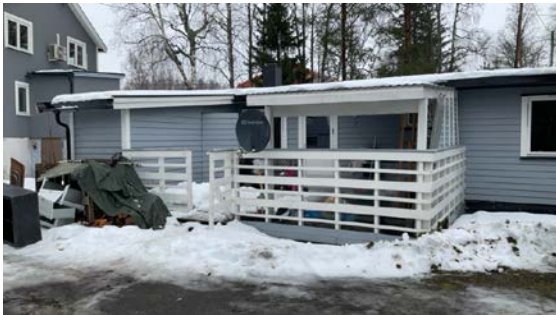
Takkonstruksjonen på boden og terrassen er underdimensjonert og ufagmessig oppført. Skader kan oppstå ved belastning på taket som bla. snølast.

Fuktmålingen i undertak i bod ved terrassen viste høye fuktverdier med 21% vektprosent fuktighet.

Takkonstruksjonen på boden og terrassen bør forsterkes og utbedres for å tåle forventet belastning, som snølast, for å unngå risiko for konstruksjonsskader eller sammenbrudd.

Misfarget undertak og forhøyede fuktverdier i boden må utbedres, og årsaken til fuktinntrengningen bør identifiseres og utbedres for å forhindre videre utvikling av råte- og fuktskader.

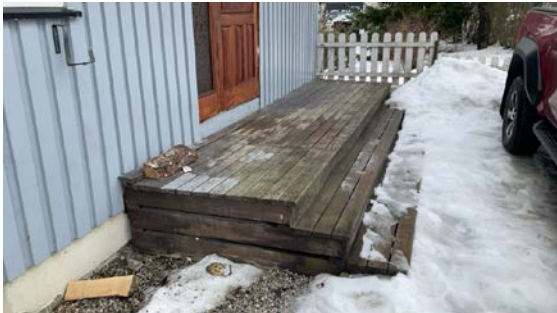
Trappen har skjevheter og skader.

Trappen bør rettes opp og eventuelle skader utbedres for å sikre trygg bruk. Rekkverk må monteres der det mangler og eksisterende rekkverk må forhøyes til forskriftsmessig høyde for å redusere risiko for fall og personskader.

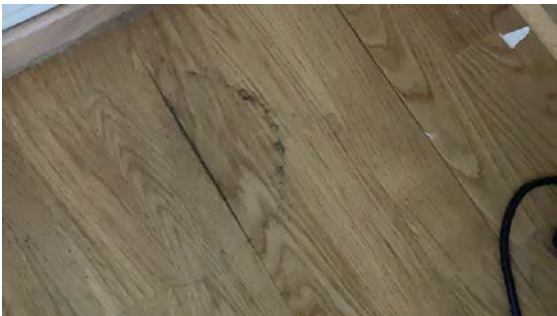
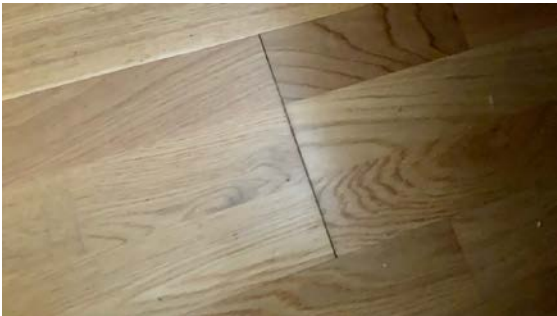
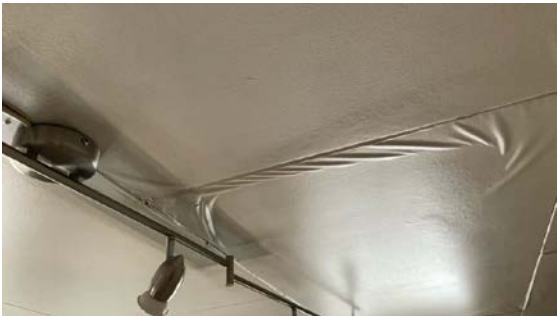
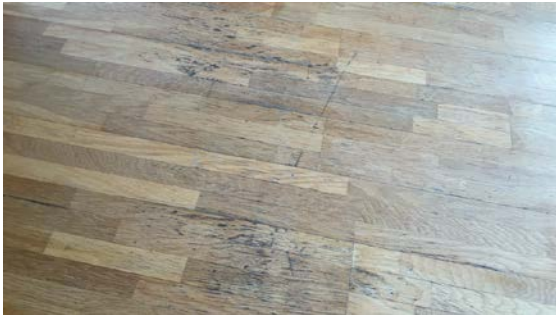
Det er stedvis slitasjemerker og skader.

Det er stedvis skader/bruksmerker, gliper i skjøter og gliper mot vegger på gulvet.

Overflater bør utbedres eller skiftes ut for å hindre videre slitasje og forringelse av overflatene.

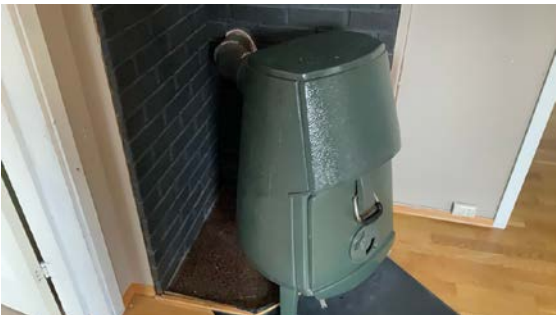
For nære brennbart.

Avstanden til brennbart materiale må økes, og pipevanger må gjøres tilgjengelige for inspeksjon. Det anbefales å få utført tilsyn av lokal brann-/feiermester for å vurdere tilstanden på pipe og ildsteder, da mer enn halvparten av forventet brukstid er passert. Manglende tiltak kan medføre økt risiko for brann og skjulte skader på pipe og ildsted.

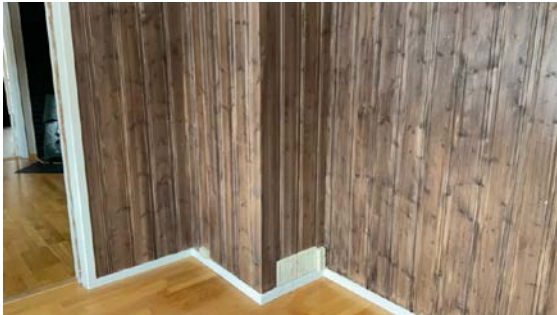
Pipevanger er ikke synlige.

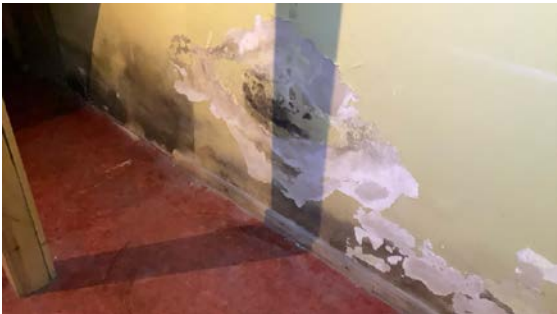
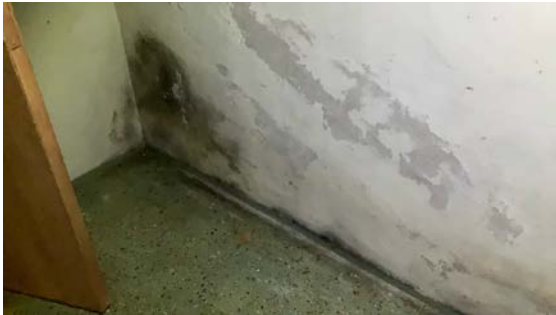
- Det er påvist indikasjoner på noe fuktgjennomtrenging i kjellergulv.
- Det er påvist indikasjoner på noe fuktgjennomtrenging inn i kjellermur.
- Overflaten har fuktskjolder.

Med overflatesøk med fuktindikator Protimeter MMS ble det påvist forhøyede fuktverdier på grunnmuren og i betonggulvet i kjeller/U. etasjen. Grunnmur og betonggulv mot grunn på bygninger fra denne byggetiden er normalt ikke fuktsikret og kapilærsug av fukt kan forekomme. Grunnmur fra denne byggetiden er normalt ikke isolert og det kan dermed dannes kondenspunkt i muren som igjen kan føre til fuktighet og fuktskader. På generelt grunnlag bemerkes det at innredning av rom under terreng er risikokonstruksjon med tanke på fuktskader.

Det bør vurderes tiltak for å bedre fuktsikringen av grunnmur og gulv, for eksempel ved utvendig drenering, innvendig fuktsikring eller isolering, for å redusere risikoen for fuktskader og muggdannelse.

Videre bør fuktforholdene overvåkes jevnlig, da forhøyede fuktverdier kan føre til skader på konstruksjonen og redusert inneklima.

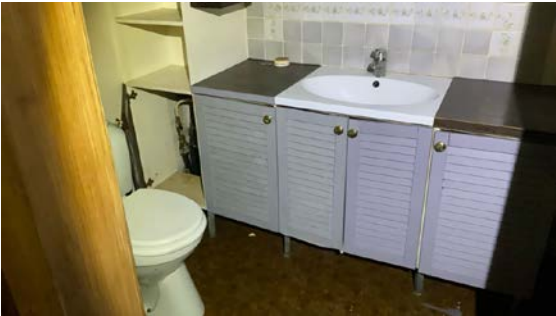
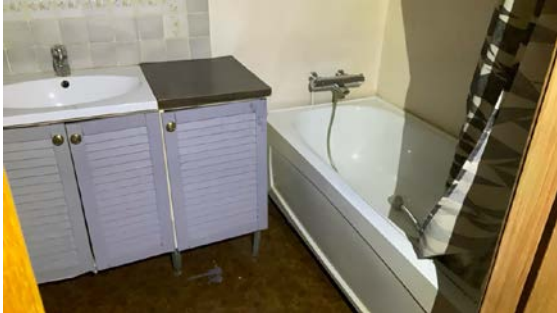
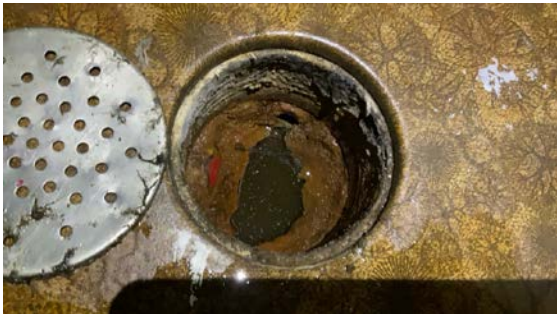
Baderommet har nådd forventet brukstid som våtrom. Baderommet har bruksslitasje. Vinduet er uhensiktsmessig plassert i våt sone ved badekaret. Det er ingen membranløsning/tettesjikt på vegger. Tettesjikt på gulvet er kun gulvbelegg som har slitasje. Det er rustskader i sluket. Gulvet er flatt og mangler fall til sluket.

Konsekvensen av dagens tilstand er økt risiko for fuktskader og lekkasjer til omkringliggende konstruksjoner, noe som kan medføre kostbare reparasjoner og redusert levetid for baderommet.

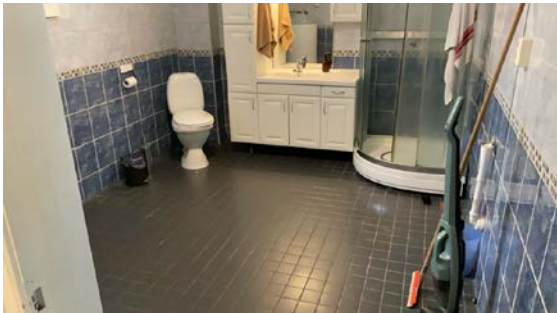
1. ETASJE (TILBYGD LEILIGHET) > BAD/WC/VASKEROM

Det er ufagmessige fuger med dårlig håndverksmessig utførelse. Stedvis riss og sprekker i fuger.

Fuger med riss og sprekker bør utbedres for å hindre videre forringelse av konstruksjonen.  
Dårlig håndverksmessig utførelse kan medføre økt risiko for skader og redusert levetid på overflatene.

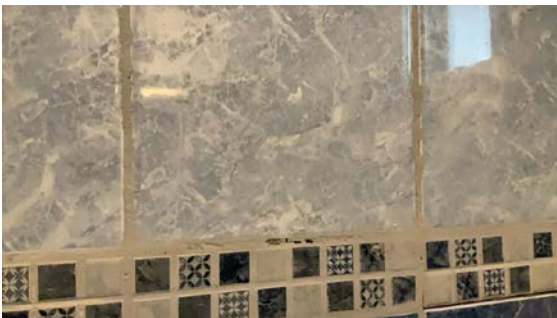
1. ETASJE (TILBYGD LEILIGHET) > BAD/WC/VASKEROM

Gulvet er flatt og mangler fall mot sluket.  
Det mangler oppkant ved døren for lekkasjesikring.

- Eventuelt lekkasjevann fra utstyr utenfor dusjsone vil ikke ha en naturlig vei til sluket. Dette kan føre til at vann samler seg på gulvet og potensielt renner ut av rommet eller trenger inn i konstruksjonen.
- Det må foretas utbedring av fallforhold.

Fallforholdene på gulvet bør utbedres slik at vann ledes mot sluket, og det bør etableres oppkant ved døren for å sikre mot lekkasje.

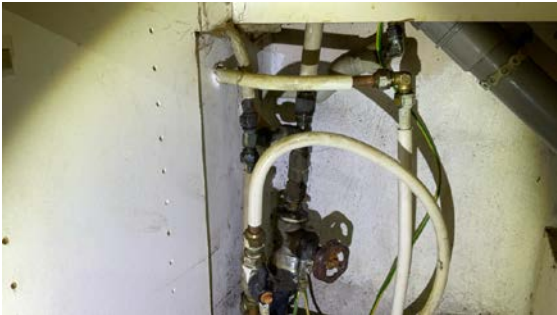
Lekkasje fra rørskjøt på kobberør over stoppekran.

Det bør utføres utbedring av rørskjøter og utskiftning av vannledninger med ufagmessig utførelse for å hindre lekkasjer og vannskader.

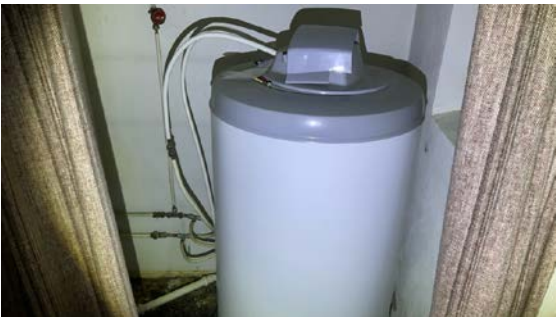
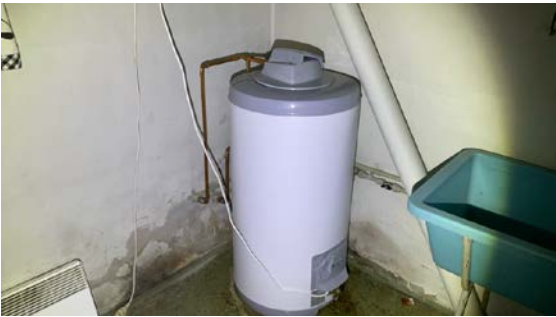
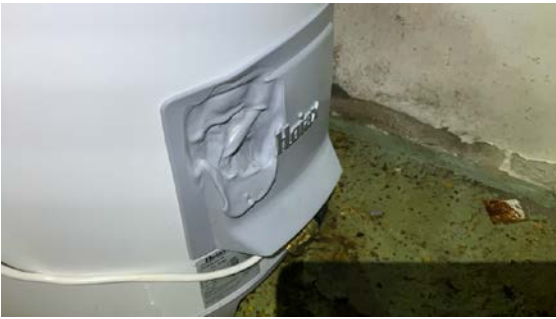
Den ene varmtvannstanken har deksel som har skade (er smeltet pga. varmegang).

Det bør etableres tilfredsstillende el-tilkobling etter gjeldende forskrift for å redusere risiko for varmegang og brann.

Skadet deksel på varmtvannstank bør utbedres for å hindre ytterligere skade.

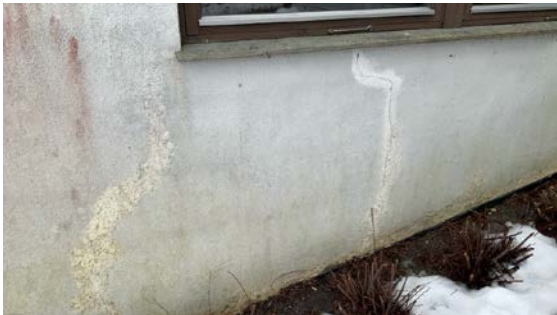
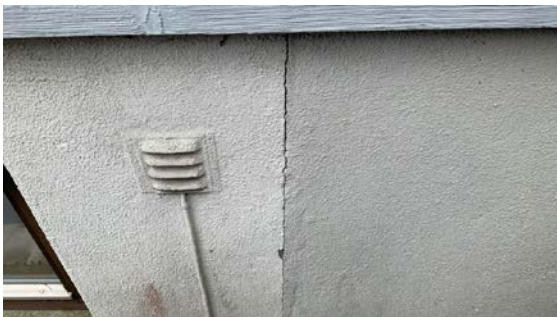
- Grunnmuren har sprekkdannelser.

Det er sprekker i grunnmuren i tilbygd del mot syd.

Sprekkdannelser i grunnmuren bør utbedres for å hindre videre forringelse av konstruksjonen, noe som kan føre til økte skader og redusert bæreevne over tid.

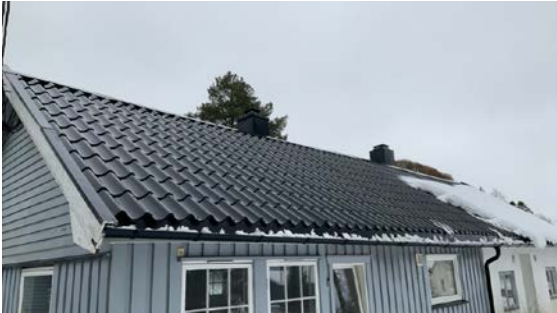
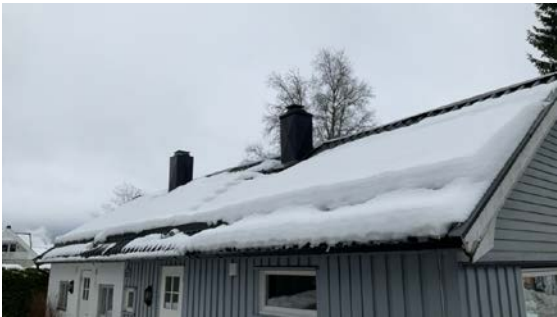
Taktekking med takplater har mangel/er lagt feil. Takplatene er lagt direkte på undertak uten opplekting, uten luftespalte og innfestingen har da perforert undertaksbelegget. Taktekkingen har også unøyaktigheter i skjøter, ved mønepanner, beslag osv. og fremstår som ufagmessig utført.

Det var ingen synlig taklekkasjer fra taket på loftet på tomannsboligen, men dette kan ikke utelukkes da det kun var tilgang til deler av loftet på bygningen.

Taket bør tekkes om med korrekt oppbygning, inkludert opplekting og luftespalte, samt riktig innfesting for å unngå perforering av undertaksbelegget. Unøyaktigheter i skjøter, mønepanner og beslag må utbedres for å sikre tett og fagmessig utførelse. Konsekvensen av dagens utførelse er økt risiko for vanninntrengning og fuktskader i underliggende konstruksjoner. Det bør lages inspeksjonsmulighet for del av loft uten tilgang og det bør her gjøres ytterligere undersøkelser.

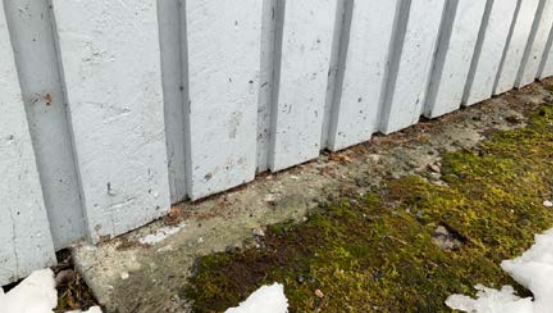
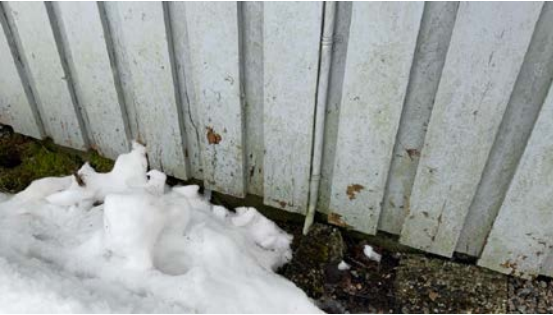
- Det er ingen eller liten lufting i nedre kant av kledning mot grunnmur.
- Det er påvist spredte råteskader i borkkledningen.
- Det er værslitt/oppsprukket trevirke/trepener.

Det bør etableres tilstrekkelig lufting i nedre kant av kledningen mot grunnmur for å hindre opphopning av fukt og redusere risiko for råteskader.

Værslitt og oppsprukket trevirke samt råteskadet borkkledning bør skiftes ut for å forhindre videre forringelse av fasaden og unngå at skader sprer seg til underliggende konstruksjoner.

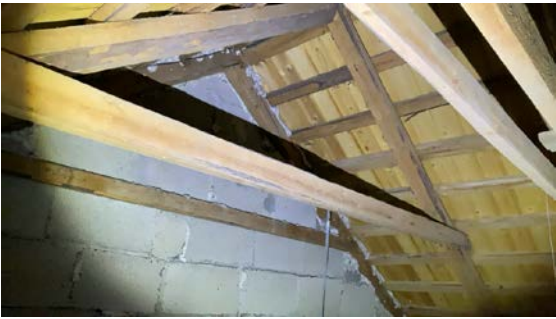
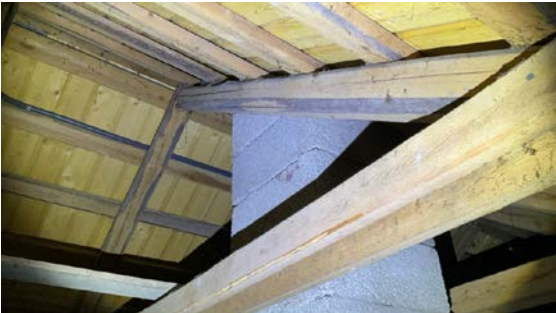
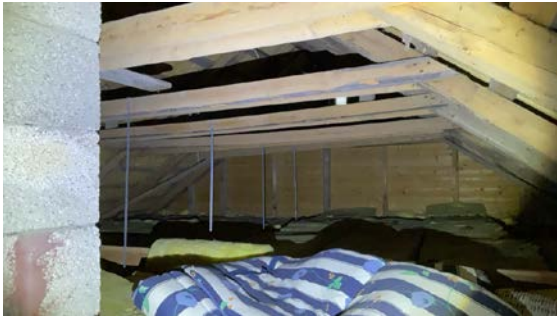
- Det er begrenset/dårlig ventilering av takkonstruksjonen.
- Det er avvik:
- Det er liten lufting i nedre kant av konstruksjonen.

Det bør etableres vindsperre på gavlvegger for å hindre inntrenging av slagregn og fukt, da manglende vindsperre kan føre til fuktskader på loftet og i konstruksjonen.

Det bør etableres tilgang til loftet mot øst for å muliggjøre inspeksjon og vedlikehold, da manglende tilgang gir økt risiko for skjulte skader.

Skjevheter i konstruksjonen bør undersøkes nærmere for å avdekke eventuelle underliggende problemer med bæreevne eller setningskader, slik at nødvendige utbedringer kan gjennomføres og ytterligere skade unngås.

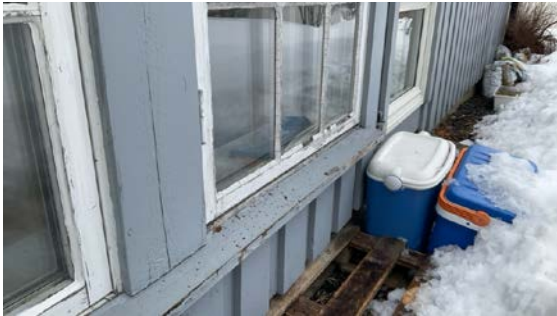
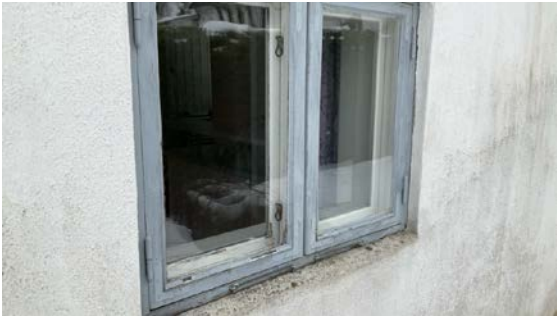
- Det er påvist avvik rundt innsettsdetaljer.
- Karmene i vinduer er slitte og det er sprekker i trevirket.

Det bør utføres nødvendig vedlikehold og utbedring av slitte vinduskarmer, samt utbedring av sprekker i treverket for å hindre ytterligere forringelse.

Manglende vannbrett og beslag bør monteres, og utettheter mellom vinduer, vegg og vannbrett må tettes for å unngå fuktinntrengning i veggkonstruksjonen.

Svertesopp på vinduene i leiligheten mot øst bør fjernes, og årsaken til soppdannelsen bør utbedres for å forhindre videre skade.

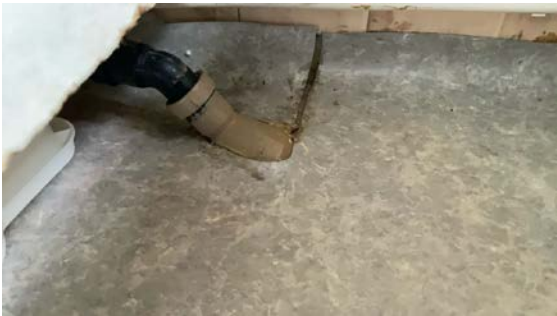
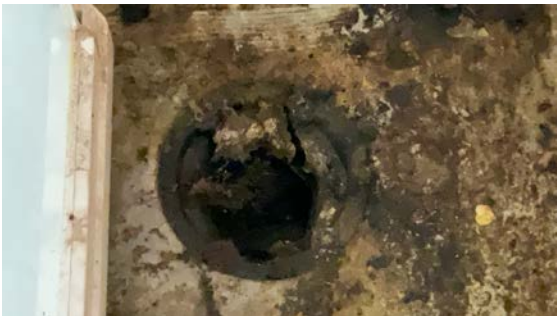
### 1. ETASJE LEILIGHET ØST > BAD/WC/VASKEROM

- Det er påvist skader på innredning.
- Baderomsinnredningen har stor slitasje.

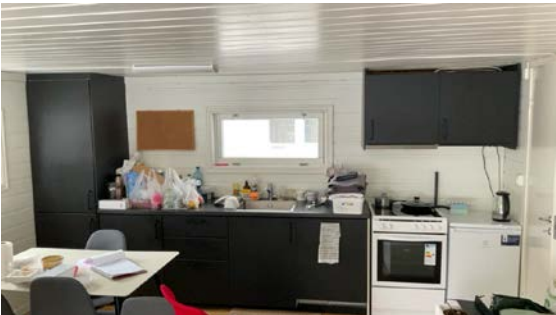
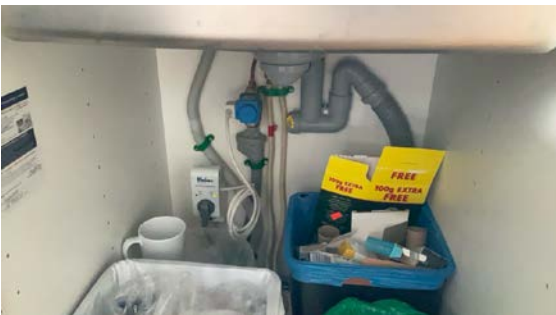
#### 1. ETASJE LEILIGHET VEST > KJØKKEN

- Det er påvist skader på overflater/kjøkkeninnredning utover normal slitasjegrad.

Innredningen har generelt en del slitasje, bruksmerker og skader.

- Det må påregnes lokal utbedring/utskiftning.

Det bør vurderes utbedring eller utskiftning av kjøkkeninnredningen for å hindre videre forringelse og sikre funksjonalitet. Dersom skadene ikke utbedres, kan dette føre til redusert levetid og økt risiko for ytterligere skader på innredningen.

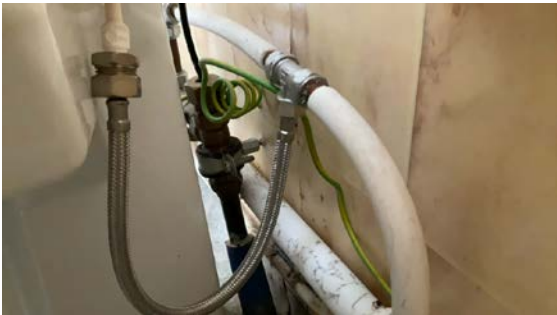
Vannledning av plast fra hovedhuset tomannsboligen. Vannledningen har varmekabel.

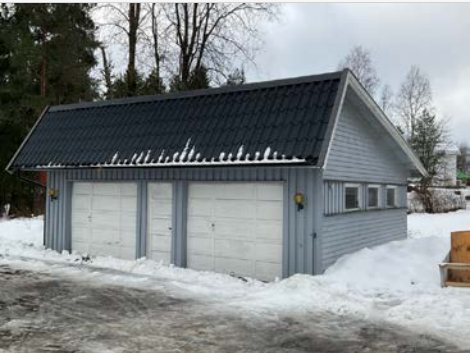
### Garasje

Taktekking med takplater har mangel/er lagt feil. Takplatene er lagt direkte på undertak uten opplekting, uten luftespalte og innfestingen har da perforert undertaksbelegget. Taket må tekkes om for å hindre lekkasjer og fuktskader. Taktekkingen har også unøyaktigheter i skjøter, ved mønepanner, beslag osv. og fremstår som ufagmessig utført.

Trebordkledningen har slitasje, tørkesprekker og spredte råteskader.

Garasjeporter og gangdør har generelt en del slitasje og det er skade i 1 garasjeport.

Garasjen er bygget større i forhold til tegningen. Bruttoareal (utvendige mål) er ca. 53m² mot 50m² beskrevet på tegningen. Garasjen er ikke brannsikret iht. krav og det foreligger dermed mangel. (Garasjer med bruttoareal over 50m² har krav til brannsikring/skal bygges som branncelle når bygningen er plassert mindre enn 8 meter fra nabobygg.)
