# Tilstandsrapport

Enebolig

Dagny Juels veg 4, 2211 KONGSVINGER

Befaringsdato: 08.07.2025

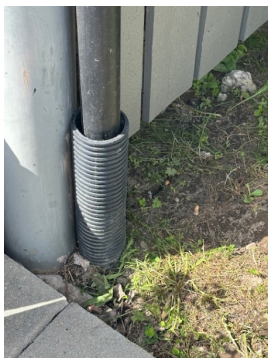
## TG 2 Veggkonstruksjon

Vanlig bindingsverkskonstruksjon isolert med 15 cm mineralull. Liggende utvendig malt panel.

Siden utvendig vegg kun er sjekket fra bakkenivå, er vurderingen begrenset av dette. Det er ikke sikkerhetsmessig forsvarlig å bevege seg på vegg m/stige. Selv om det ikke er avdekket skader under befaring, betyr ikke dette at det ikke foreligger skade som en besiktigelse av hele veggen kan avdekke. Vær oppmerksom på denne risikoen. En undersøkelse av hele vegg overflaten kan utføres av en fagperson under tilstrekkelig sikkerhetsforhold.

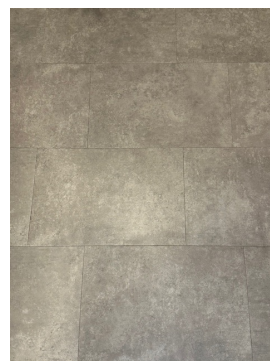
## 3 - NIVÅ > VASKEROM

### ! TG 2 Sluk, membran og tettesjikt

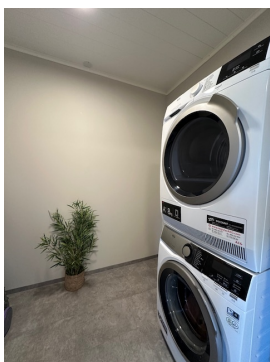
## 3 - NIVÅ > VASKEROM

### ! TG 2 Ventilasjon

- Elektrisk avtrekksvifte bør monteres for å lukke avviket.

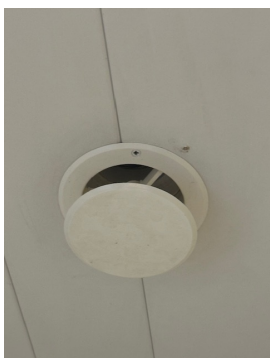
## 3 - NIVÅ > VASKEROM

### ! TG 1 Tilliggende konstruksjoner våtrom

Det er boret hull i vegg. Fuktmåling med pigger inne i veggen - mot vaskerom. Det påvises ikke fukt over normalen.

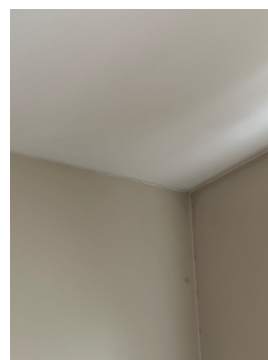
## 2 - NIVÅ > BAD/VASKEROM

### ! TG 2 Overflater Gulv

Påregn oppgradering av vinylbelegg med fall til sluk.

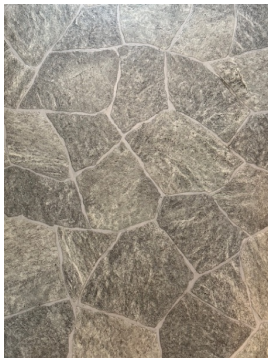
## 2 - NIVÅ > BAD/VASKEROM

### ! TG 2 Sluk, membran og tettesjikt

- Sluket må sjekkes og rengjøres jevnlig.
- Eldre sluk av plast er ofte utsatt for lekkasjer og særlig i overganger. Eventuelle lekkasjer kan medføre fuktskader på tiliggende konstruksjoner.

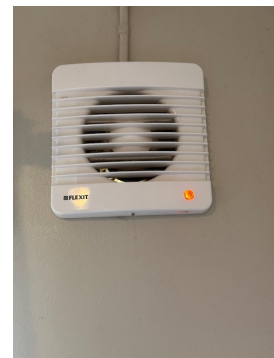
## 2 - NIVÅ > BAD/VASKEROM

### ! TG 1 Tilliggende konstruksjoner våtrom

Det er boret hull i vegg. Fuktmåling med pigger inne i veggen - mot bad/vaskerom. Det påvises ikke fukt over normalen.

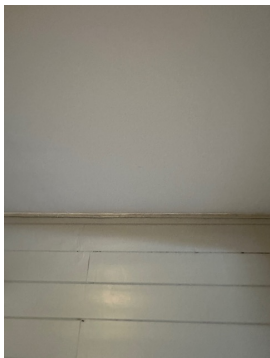
## 1 - NIVÅ > BAD

### ! TG 2 Overflater Gulv

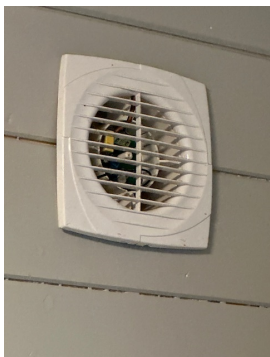
## 1 - NIVÅ > BAD

### ! TG 1 Tilliggende konstruksjoner våtrom

Det er boret hull i vegg. Fuktmåling med pigger inne i vegg - mot bad. Det påvises ikke fukt over normalen.

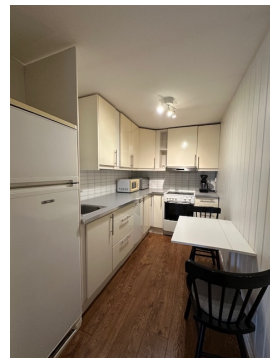
Nivå-2. Takhøy kjøkkeninnredning fra 2017. Melaminbelagte skrog. Malte slette dører og fronter. Laminat benkeplate med nedfelt oppvaskkum m/1-greps blandeblender. Kitschen Wall mellom benk og overskap. Frittstående komfyr, oppvaskmaskin og kjøleskap. Ventilator over komfyr.

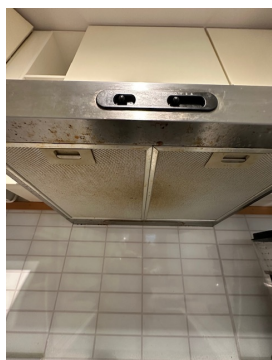
### ! TG 2 Overflater og innredning

- Det er påvist skader på overflater/kjøkkeninnredning utover normal slitasjegrad.

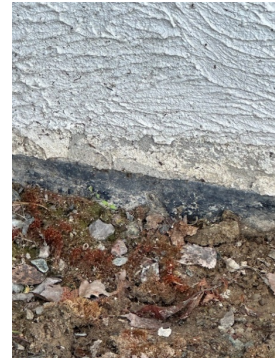
### ! TG 1 Grunnmur og fundamenter

Betongfundament og grunnmur av lettklinkerblokker som innvendig og utvendig er pusset.

- Det er påvist mindre sprekker og/eller skjevheter i muren.
- Det mangler rekkverk/annen sikring på forstøtningsmuren(e) ut ifra dagens krav.

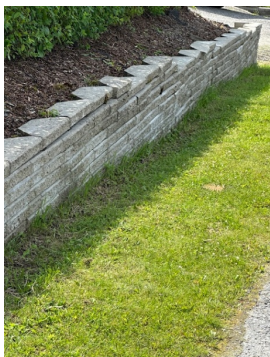
## ! TG 2 Terrenghold

Skrående terreng.
