# Tilstandsrapport

Boligbygg med flere boenheter

Hovsvegen 33 , 6600 SUNNDALSØRA

Befaringsdato: 20.02.2026

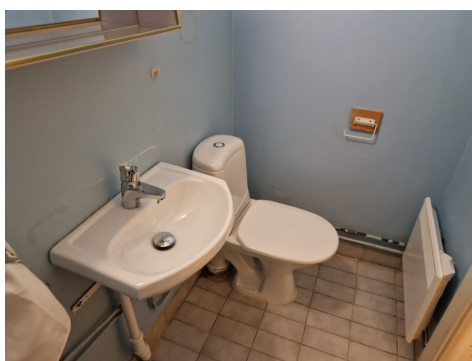
Det er registrert sprekkdannelser på veggens overflate. Det er påvist bom på fliser (hullrom bak flisene). Mer en halvparten av forventet brukstid er passer på sluk og membran løsningen. Det er påvist avvik i fall-forholdet fra dør til sluk. Samt er det oppbygd en kant rundt dusjen. Dette gjør at eventuelt lekkasje vann fra servant/toalett ikke vil nå sluket. Badet har kun naturlig ventilering.

Slukristen lot seg ikke åpnes og derfor lot seg ikke besiktigets.

- Våtrommet har behov for omfattende oppgraderinger. For å sikre en løsning som oppfyller gjeldende krav, bør tettesjikt, sluk og røropplegg oppgraderes og dokumenteres.
- Manglende oppgradering av våtrommet medfører høy risiko for at konstruksjonene ikke vil tåle vanlig bruk av vann eller lekkasjer. Dette kan føre til fuktskader på tilstøtende konstruksjoner.

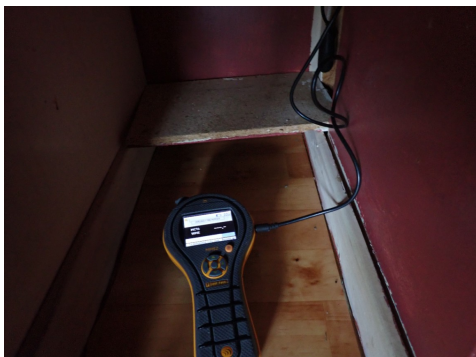
## TG 0 Tilliggende konstruksjoner våtrom

Fuktmålingen er utført. Hulltaking er ikke foretatt da konstruksjonen er tilgjengelig under kjøkkeninnredningen. Ved bruk av fuktindikator gis det ikke tegn på unormale forhold.
