# Tilstandsrapport

Boligbygg med flere boenheter

Kleivåsveien 8 C, 3173 VEAR

Befaringsdato: 29.05.2025

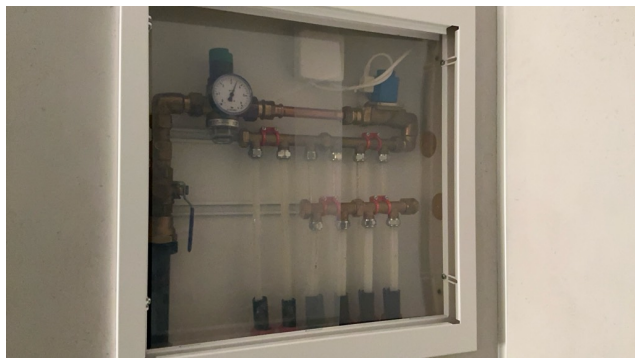
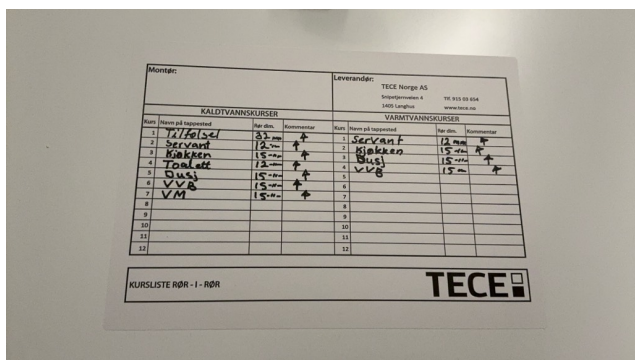
## TG 0 Vannledninger

Innvendige vannledninger er av plast (rør i rør). Det er besiktiget i rørskap. Sanitærinstallasjonene fungerte normalt ved befarung.
