Botnveien 6, 8803 SANDNESSJØEN

Befaringsdato: 12.03.2026      Rapportdato: 18.03.2026      Oppdragsnr.: 13324-1736      Eiendomsverdi ref nr: HC7068

Autorisert foretak: Brattli Takst og Byggvurdering AS      Sertifisert Takstingeniør: Geir Arne Brattli

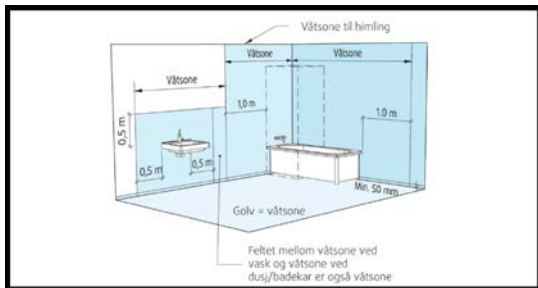
Omfang våtzone

Vedrørende dør i våtzone, vær oppmerksom ved bruk, eventuelt vannsøl må tørkes opp.

- Uegnede materialer må fuktbeskyttes/utskiftes.

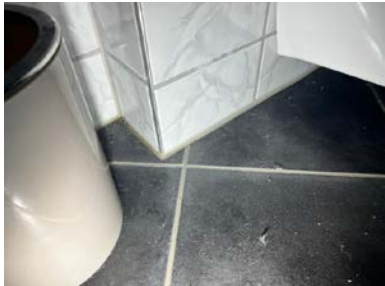
Ikke drenerings åpning under toalett.

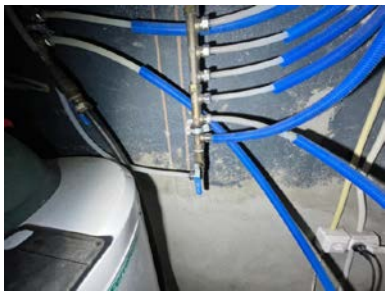
- Tekniske installasjoner - Vannledninger  
Avvik: • Det er påvist at eventuelt lekkasjevann fra rør i rør system ikke ledes til sluk eller annen kompenserende løsning.  
• Rørkursene på rør-i-rør systemet på vannledninger er ikke merket.  
Det er ikke laget system for å lede lekkasjevann til sluk/avløp. Lekkasjevann kan medføre skade på bygningsdeler.

- Det bør foretas tiltak på anlegget som sikrer bedre løsning på eventuelt lekkasjevann fra rør i rør system.
- Rørkurser på rør-i-rør system bør merkes.

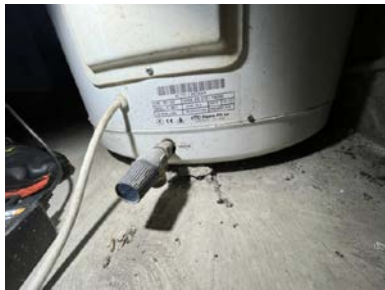
- Tekniske installasjoner - Varmtvannstank  
Avvik: • Det er påvist at varmtvannstank er over 20 år  
• Det er påvist andre avvik:  
Bereder er plassert i rom uten sluk og det er ikke laget avrenning eller lekkasjesikring for berederen, en lekkasje vil kunne medføre skader på omkringliggende bygningsdeler.

Lekkasjesikring av bereder må etableres.

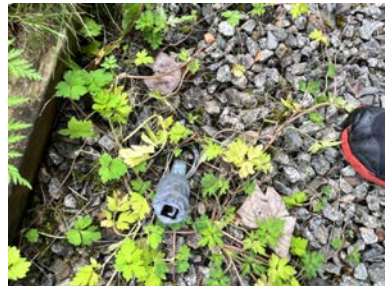
- Tomteforhold - Utvendige vann- og avløpsledninger  
Avvik: • Det er påvist andre avvik:  
Utvendig stoppekran ser ut for å være skadet.  
Usikkert om den fungere som den skal.

Stoppekran bør funksjons testes.

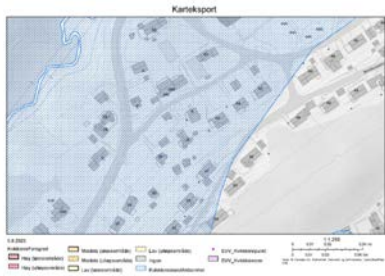
NVE kart, marin leire

- Tomteforhold - Terrengforhold  
Avvik: • Det er påvist dårlig fall eller flatt terreng inn mot grunnmur og dermed muligheter for større vannansamlinger.  
Eiendommen ligger i et område markert med mulighet for sammenhengende marin leire i henhold til kartportalen NVE, store deler av Sandnessjøen har
