Blakerveien 1352, 1930 AURSKOG

**Flott eiendom med 3-måls tomt,  
stor verkstedgarasje og  
innholdsrik enebolig. Basseng og  
fin utsikt. Landlig og solrikt!**

Befaringsdato: 29.04.2025

Rapportdato: 21.05.2025

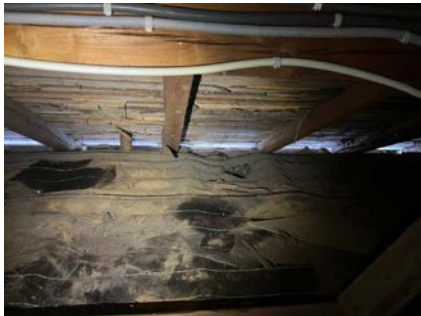
Spor etter borebille på loftet.

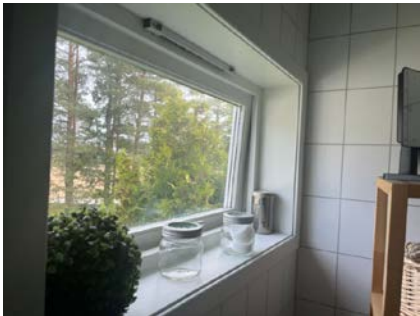
Utvendig > Vinduer: Trevinduer med 2-lags isolerglass og lufteventil i enkelte vinduer. Blyglassvindu i vindfang og eldre koblete vinduer i kjeller. Alder på glass er datert: 1981, 2014 og udaterte.  
Vurdering av avvik: Det er påvist avvik rundt innsettsdetaljer. Det er påvist noen glassruter som er punktert eller sprukne. To vinduer på bad har punktert glass. Det er råde i nedkant på enkelte utvendige dekkbord, grunnet liten eller ingen luftespalte ned mot vannbrett. Bruksslitasje på eldre vinduer.

Vindu med punktert glass,

Eier opplyser at det er bestilt skifte av punktert glass.  
Dekkbord med råte må skiftes eller utbedres, det bør lages luftespalte mellom dekkbord og vannbrett.  
Det bør følges med på eldre vinduer og det nærmere seg utskifting.

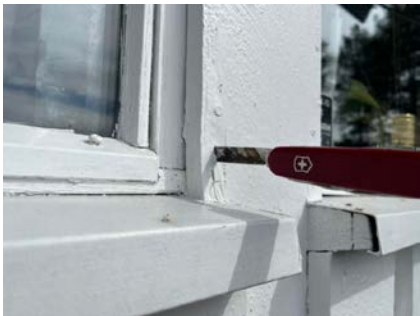
Dekkbord med råte.

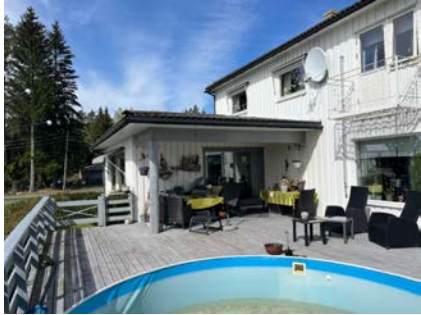
Veranda sør.

Utvendig > Veranda sør: Delvis overbygget veranda i trekonstruksjoner med spaltegulv, rekkverk og basseng. Fundamentert til vegg og støpte søyler. Tilgang fra stue og hage.  
Vurdering av avvik: Åpninger i rekkverk er ikke i henhold til krav i dagens forskrifter. Rekkverket er for lavt i forhold til dagens krav til rekkverkshøyder. Det er påvist andre avvik: Rekkverk er lavere enn dagens krav, som er 100 cm og åpninger større enn dagens krav, som er 2 cm for liggende bord, så lenge terrassen/veranda er høyere enn 50 cm fra bakkenivå. Rekkverk har skjevheter og er ustabilt. Bærebjelker og bjelkelag er underdimensjonert.

Bærebjelker bør forsterkes for at gulv skal bli mer stabilt.

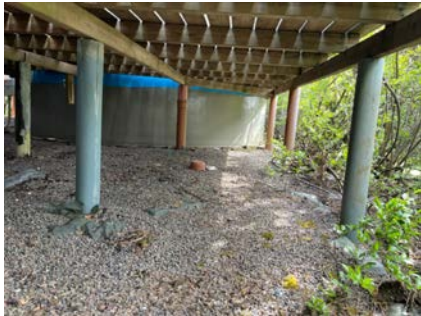
Bærebjelker og bjelkelag er underdimensjonert.

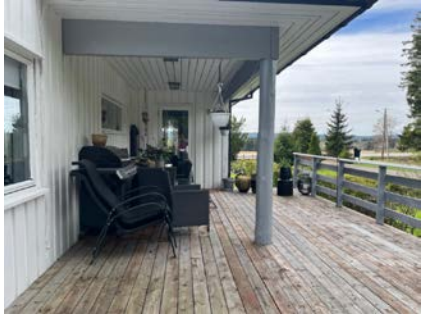
Veranda vest.

Utvendig > Veranda vest: Delvis overbygget veranda i trekonstruksjoner med spaltegulv og rekkverk. Fundamentert til støpte søyler. Tilgang fra stue og hage.  
Vurdering av avvik: Åpninger i rekkverk er ikke i henhold til krav i dagens forskrifter. Rekkverket er for lavt i forhold til dagens krav til rekkverkshøyder. Det er påvist andre avvik: Rekkverk er lavere enn dagens krav, som er 100 cm og åpninger større enn dagens krav, som er 2 cm for liggende bord, så lenge terrassen/veranda er høyere enn 50 cm fra bakkenivå. Rekkverk har skjevheter og er ustabilt. Gulv har slitasje. Bærebjelker under bjelkelag er ikke skjøtet på søyler.

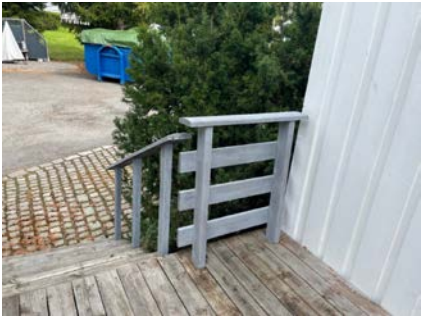
Rekkverk er ustabil.

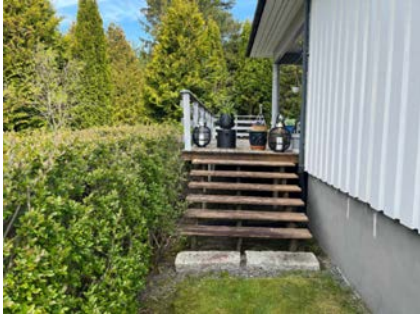
Trapp uten rekkverk og håndløper.

Trapper bør behandles og trinn festes godt.

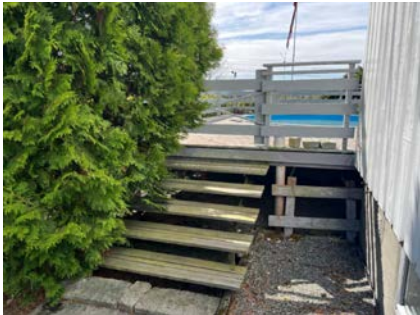
Trapp uten rekkverk, som trenger behandling.

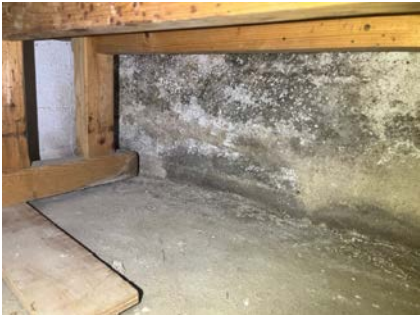
Vurdering av avvik: Det er påvist indikasjoner på noe fuktgjennomtrenging i kjellergulv. Det er påvist indikasjoner på noe fuktgjennomtrenging inn i kjellermur. Det er plastisolasjon som ikke er dekket av brannhemmende materiale i henhold til krav. Det er stedvis noe saltutslag, som er tegn på fuktgjennomtrenging. Det er udekket isoporplater (polystyren) i tilbygget tilbygget bod. Eier opplyser at

Det er påvist saltutslag på vegger.

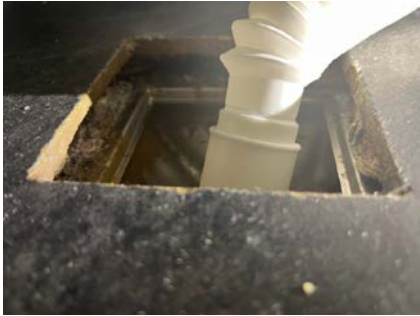
Våtrom > 2.Etasje > Bad > Sluk, membran og tettesjikt: Eldre soilsluk, som hovedsluk med hjelpesluk av stål under kabinett. Membran under fliser er ikke kjent, vurdert til å være fra 1984, tettesjikt på vegger er baderomsplater. Vurdering av avvik: Membran kan ikke konstateres (ikke synlig og det foreligger heller ikke dokumentasjon). Mer enn halvparten av forventet brukstid er passert på membranløsningen. Mer enn halvparten av forventet brukstid er passert på slukløsningen. Eldre sluk uten synlig membran, dagens mansjetter og klemring er ikke tilpasset eldre sluk. Fliser direkte på påstøp og underliggende membran har normal brukstid på ca. 30 år. Støpejernssluk har normal brukstid på ca. 50 år. Overgang gulv/vegg har usikker tettefunksjon.

Hjelpesluk under kabinett uten rist.

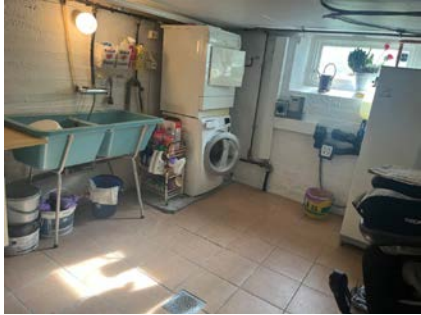
Vaskerom i kjeller.

Våtrom > Kjeller > Vaskerom > Generell: Eldre vaskerom/teknisk rom i kjeller, som tidligere også har vært benyttet til teknisk rom for fyranlegg, som er fjernet. Vaskerommet har gulvfliser med støpejernssluk, vegger av malt mur, gipsplater i himling og ståldør. Utstyr består av dobbel utslagsvask i plast og opplegg for vaskemaskin. Det er fall mot sluk. Naturlig ventilasjon med klaffeventil i yttervegg.  
Vurdering av avvik: Våtrommet må oppgraderes for å tåle normal bruk etter dagens krav. Rommet er ikke bygget som et våtrom etter dagens standard og krav. Det er ikke membran/tettesjikt på rommet.
