# Tilstandsrapport

Enebolig

Grønligata 10, 3683 NOTODDEN

Befaringsdato: 22.05.2025

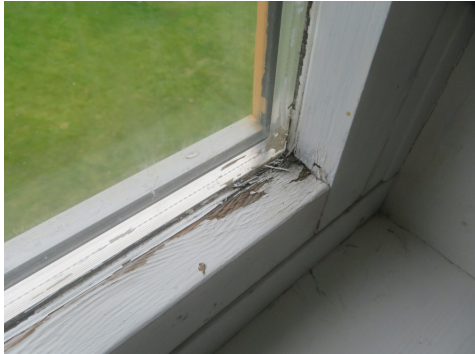
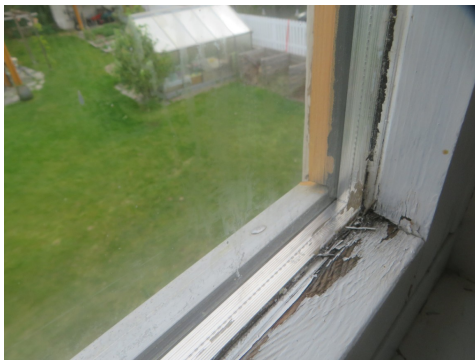
- Vinduer med punkterte/sprukne glass må påregnes skiftes ut, enten hele vinduet eller kun selve glassene.
- Kondensering på enkelte glass har medført fuktskader i treverk som kan medføre utskiftningsbehov av enkelte vinduer.

Utskifting av balkongdør må påregnes grunnet alder.

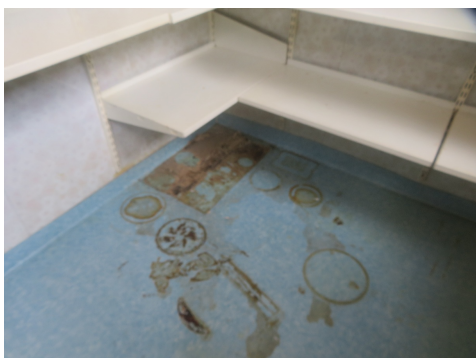
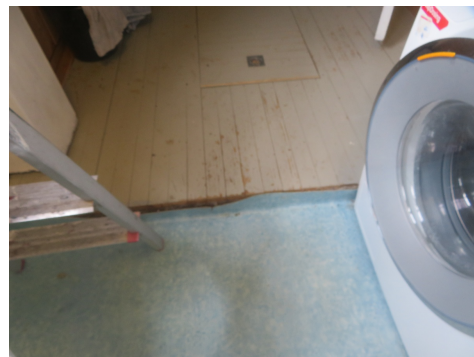
## ! TG 2 Sluk, membran og tettesjikt

Gulvoverflate/tettesjikt har passert forventet brukstid og må påregnes skiftet.

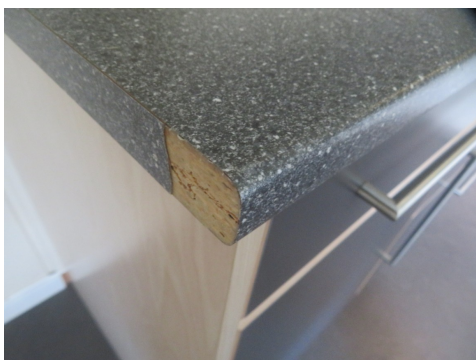
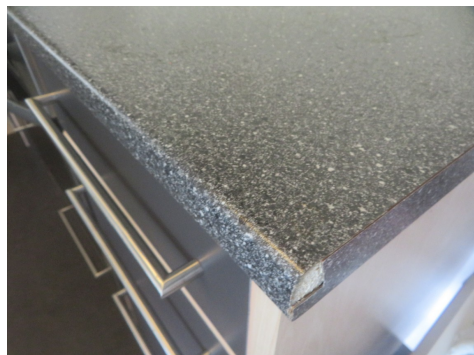
Kjøkkenet har innredning med glatte fronter. Benkeplaten er av laminat. Det er kjøleskap, oppvaskmaskin, induksjonstopp og stekeovn. Det er enkelte bruksmerker og "skader" i benkeplater. Sprekk i induksjonstopp. Det er kjøkkenventilator med avtrekk ut.

Sprekk i induksjonstopp.

For å lukke avviket må det gjøres utbedring av benkeplater. Bytte induksjonstopp må påregnes.

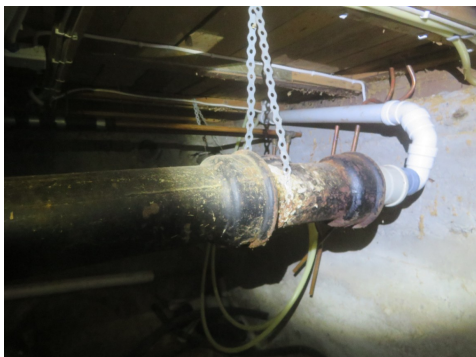
## TG 2 Avløpsrør - 2

- I forbindelse med oppgradering av våtrom vil det være naturlig med utskiftning av rør.
- Eldre avløpsrør har blant annet større sannsynlighet for lekkasjer, noe som kan føre til omfattende og kostbare vannskader i boliger.
