# Tilstandsrapport

Enebolig

Asalkleiva 7, 4580 LYNGDAL

Oppdragsnr.: 20755-1350

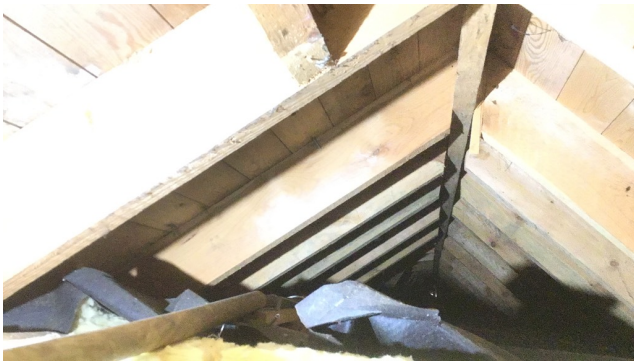
- Luftingen av takkonstruksjonen vurderes og være begrenset/liten.
- Det er registrert begrenset luftespalte ved takutstikk og på øverste loft og mangelfull luftespalte i gesims som tilsier at det ikke kommer tilluft inn i konstruksjonen/kaldt loft.
- Innvendig er det utført begrenset besiktelse på øverste loft ved lofts luke plassert i soverom .
- Lofts luke er liten og har ikke stige.
- Deler av takkonstruksjonen er igjen kledd innvendig og derfor ikke tilgjengelig for kontroll ut over synlige innvendige overflater.

Det bør etableres bedre lufting av takkonstruksjonen med ventiler i gavler for utlufting av loftsrommet.

-Det anbefales at det etableres lofts luke med stige for god tilkomst til loftsrommet. Dette for jevnlig kontroll av innvendige konstruksjoner på kaldt loftet.

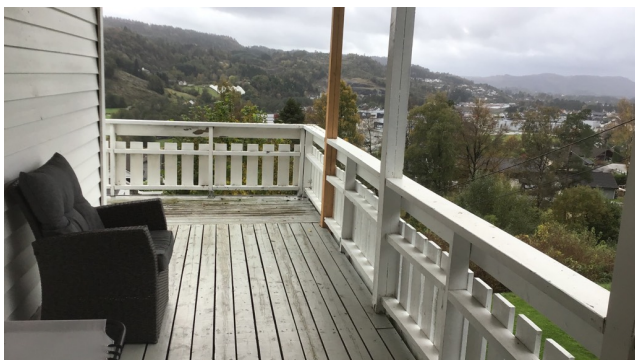
- Rekkverk av tre fra terrasse/balkong fra loft etg har høyde som er lavere enn dagens krav til rekkverkshøyder.
- Rekkverk er blitt oppført med høyden etter byggeårets krav.
- For å gjøre rekkverk mer sikker mot fall/fallskader, bør rekkverket forhøyes.

For at rekkverkene skal ha god sikring mot fall, anbefales det at det gjøres høyere og i tråd med dagens krav til rekkverkshøyde på 1 m. Det er imidlertid ikke noe krav om slik forhøyning, da rekkverket ble opprinnelig oppført før nåværende krav ble gjort gjeldende. Konsekvens av lavt rekkverk på balkonger er at dette gir økt risiko for fall og fallskader

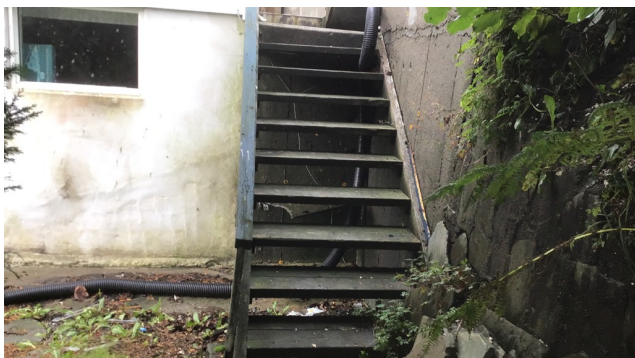
## ! TG 2 Utvendige trapper

Utvendige trapper av tre med rekkverk

- Rekkverkshøyde må endres for å tilfredsstille krav på byggemeldingstidspunktet.

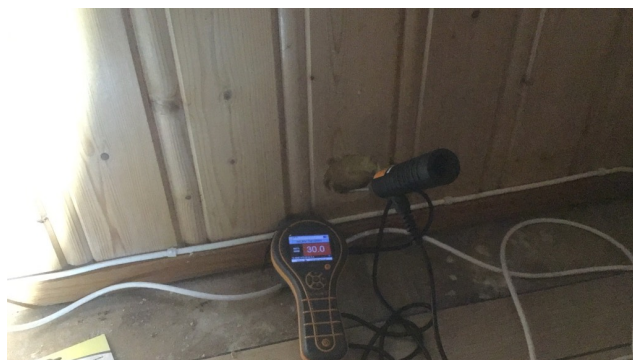
## ! TG 2 Rom Under Terreng

Det er gjennom hulltaking påvist høyt fuktnivå inne i trekonstruksjonen i hulltakingen, men ikke påvist fuktskader i dette området. Høy luftfuktighet kan over tid føre til muggvekst eller sverting av materialer. Samtidig kan materialer og konstruksjoner bli ødelagt.

- Det påviste fuktnivå gir grunn til å overvåke konstruksjonen jevnlig for å se utvikling over tid, og eventuelt foreta tiltak for å unngå fuktskader.

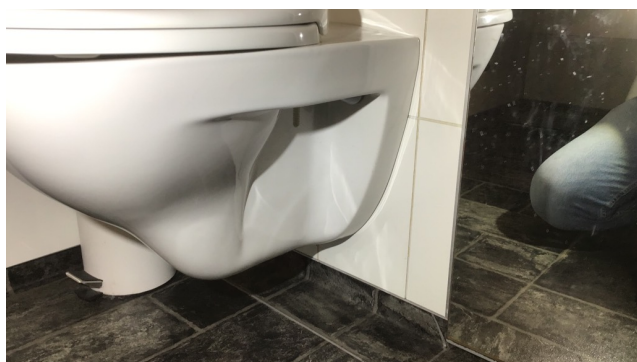
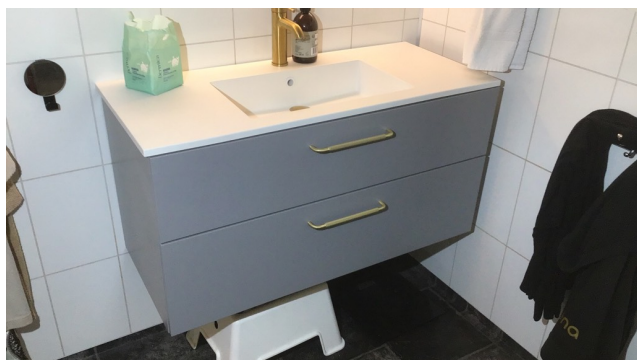
#### ! TG 2 Sanitærutstyr og innredning

Det er ikke påvist tilfredsstillende løsning for å synliggjøre lekkasje fra innebygget systerne.

-Det er ikke synlig drens-spalte under wc. Dette medfører at man ikke vil avdekke evt. lekkasje fra skjult systerne i vegg

Etablere drensspalte under wc eller fremskaffe dokumentasjon på at det er «poseløsning» rundt susterne som gjør at drenshull ikke ansees nødvendig.

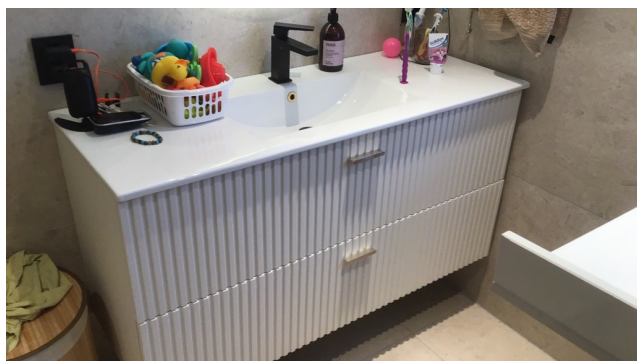
### ! TG 2 Sanitærutstyr og innredning

Det er ikke påvist tilfredsstillende løsning for å synliggjøre lekkasje fra innebygget systerne.

- Det må gjennomføres ytterligere undersøkelser.
- Etablere drensspalte under wc eller fremskaffe dokumentasjon på at det er «poseløsning» rundt sistene som gjør at drenshull ikke ansees nødvendig. innhent
- Dokumentasjon om mulig

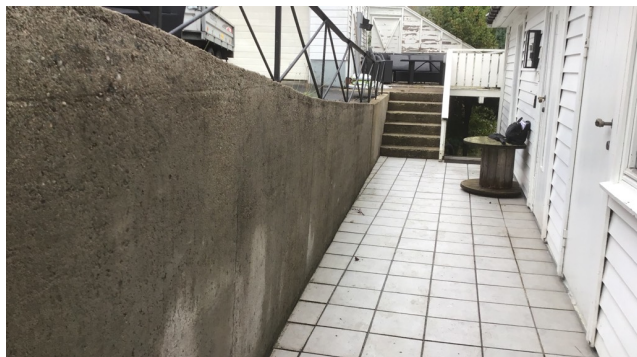
## TG 2 Forstøtningsmurer

Murt forstøtningsmur langs gårdsplass med smijerns rekkverk

Åpninger i rekkverk må endres for å tilfredsstille krav på byggemeldingstidspunktet.

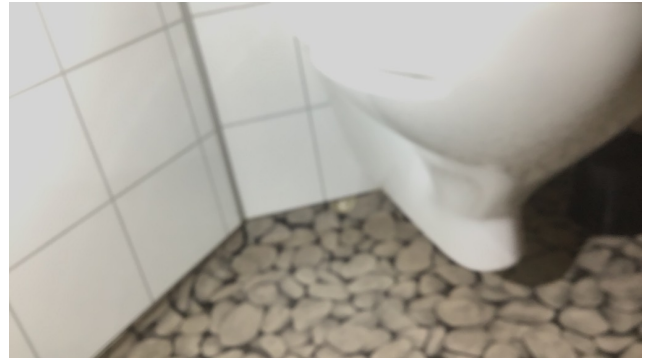
## TG 2 Sanitærutstyr og innredning

- Ved implementering av innebygget sistene var det ikke krav om lekkasjesikring, konstruksjonen bør jevnlig observeres.

Etablere dreusspalte under wc eller fremskaffe dokumentasjon på at det er «poseløsning» rundt sistene som gjør at dreushull ikke ansees nødvendig.
