Asalkleiva 7, 4580 LYNGDAL

**Lyngdal/Romskogen -Innholdsrik  
enebolig med stor garasje \*Solrik  
tomt med fin utsikt \*Barnevennlig.**

| Tilstandsrapport ..... | 63 |

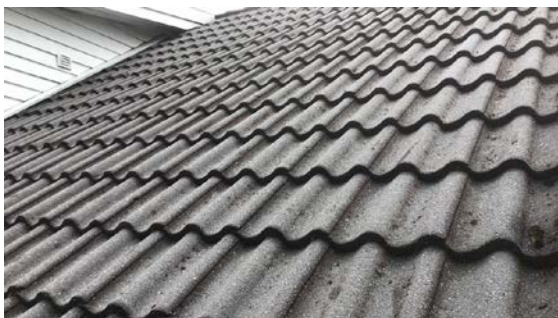
Taktekking med betongstein og undertak av takbord med normal slitasje alder tatt i betraktning.

Siden taket (takkonstruksjon, taktekkning og skorstein) kun er observert fra takfot i stige, er vurderingen begrenset av dette.

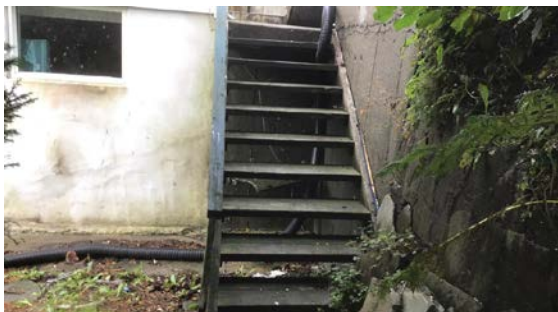
## 1 TG 3 Overflater

- Overflater må utbedres eller skiftes.

Kostnadsestimat: 50 000 - 100 000

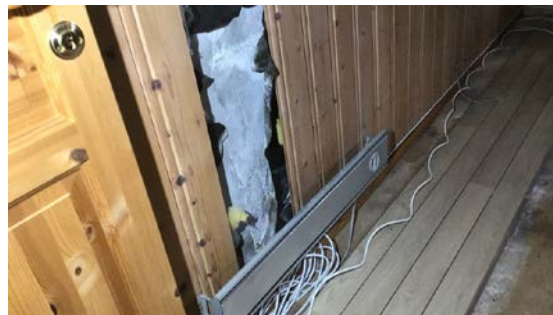
Diverse overflater fjernet/demontert i kjelleren

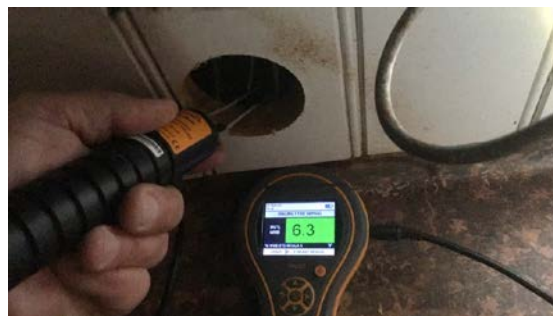
### TG 1 Tilliggende konstruksjoner våtrom

Hulltaking utført i vaskerom bak dusj. Ikke påvist unormale fuktverdier på kontrollert område. 6,3 vektprosent

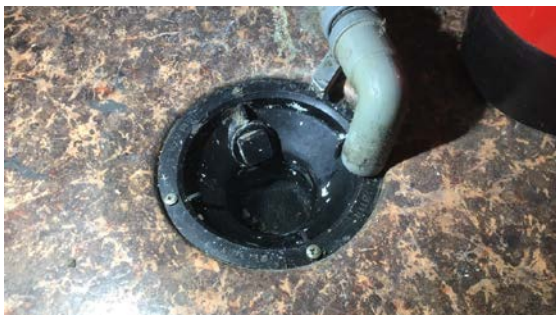
-Belegg må byttes på grunn av utettheter i belegg, utettheter i tettesjiktet på våtrommet kan føre til fuktskader i bakenforliggende konstruksjoner dersom det ikke blir foretatt tiltak på våtrommets tettesjikt.

Utettheter i belegg langs dør

-Våtrommets tettesjikt/membran står foran utbedring/utskiftning.

**Kostnadsestimat: 50 000 - 100 000**

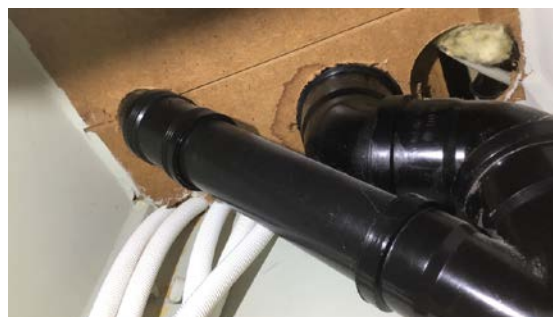
### ! TG 1 Tilliggende konstruksjoner våtrom

Måling er utført i gang i 1 etg under dusj ved synlig sluk  
Ikke påvist unormale fuktverdier på kontrollert område. 7 vektprosent

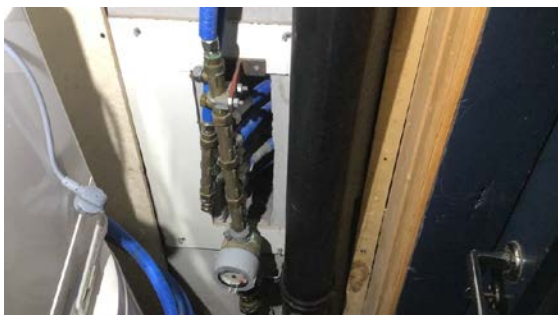
Vannmåler og stoppekran i kjeller

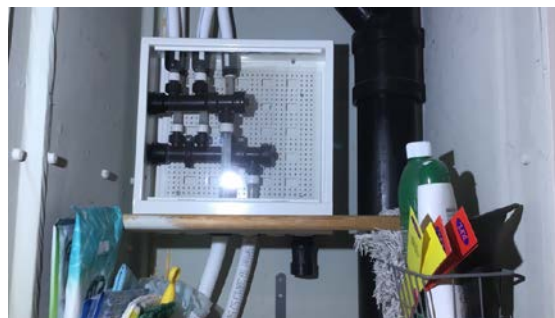
- Det er avvik:
  - Fordelerskap i 1 etg mangler avløp til rom med sluk
  - Mer enn halvparten av forventet brukstid er passert på innvendige vannledninger av kobber

vannskap montert i skap i 1 etg

- Tiltak:
  - Det må lages avløp fra røskskapet til rom med sluk
  - Tidspunkt for utskiftning av vannledninger av kobber nærmer seg

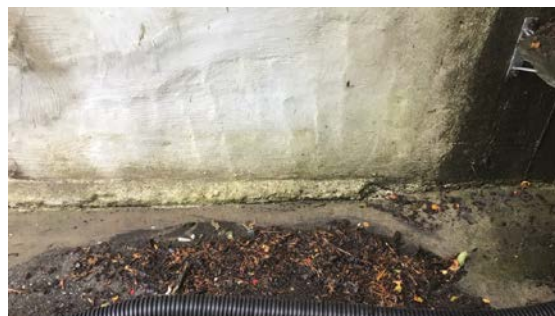
- Det mangler, eller på grunn av alder er det sannsynlig at det mangler, utvendig fuktsikring av grunnmuren ved kjeller/underetasje.
- Det er opplyst at det er anlagt drenering ved etablering av garasje, denne må sannsynlig ha svekkelser på grunn av synlige fukt i kjelleren

ikke synlig knotteplass langs grunnmur

Tiltak for drenering rundt boligen kan ikke utelukkes. Overvåk tilstanden jevnlig. For å få tilstandsgrad 0 eller 1 må dreneringen skiftes ut, men tidspunktet for når dette er nødvendig er vanskelig å si noe om.

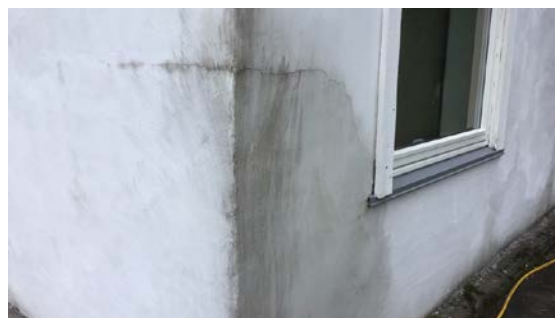
Murt grunnmur. Mindre stedvis riss og sprekker registrert

- Grunnmuren har sprekkeformasjoner.

- Lokal utbedring må utføres.

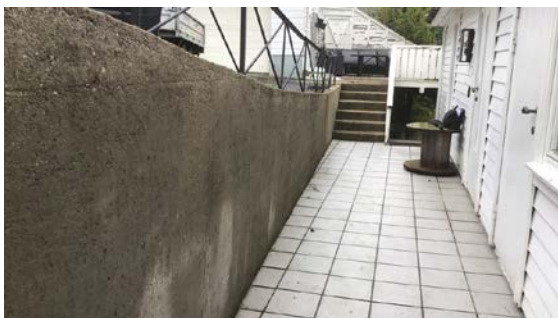
Murt forstøtningsmur langs gårdsplass med smijerns rekkverk

- Åpninger i rekkverk må endres for å tilfredsstille krav på byggemeldingstidspunktet.
- Åpninger i rekkverk må endres for å tilfredsstille krav på byggemeldingstidspunktet.

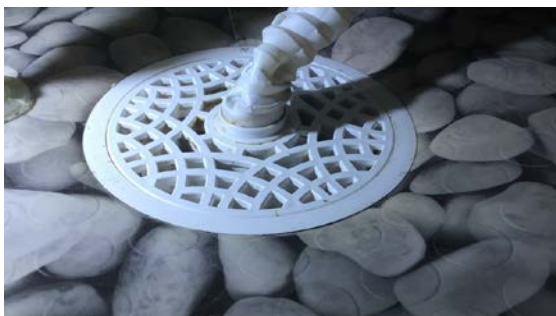
## ! TG 1 Sluk, membran og tettesjikt

Badet har plastsluk og synlig vinylbelegg under sluk mansjetten som tettesjikt.

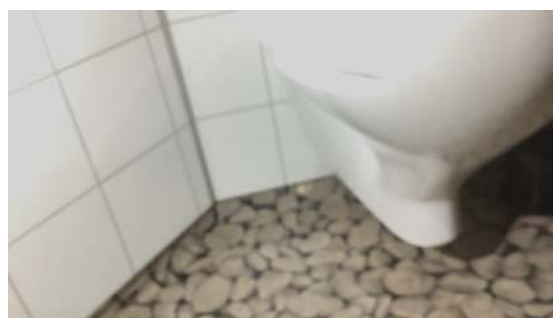
## ! TG 2 Sanitærutstyr og innredning

- Det er ikke påvist tilfredsstillende løsning for å synliggjøre lekkasje fra innebygget systerne.

- Ved implementering av innebygget systerne var det ikke krav om lekkasjesikring, konstruksjonen bør jevnlig observeres.

Etablere drensspalte under wc eller fremskaffe dokumentasjon på at det er «poseløsning» rundt systerne som gjør at drenshull ikke ansees nødvendig.
