Simensbakken 26, 2834 RAUF OSS

**Romslig enebolig på hjørnetomt  
med 4 soverom - 2 bad -  
oppgraderingsbehov - nær  
turområder.**

# Tilstandsrapport

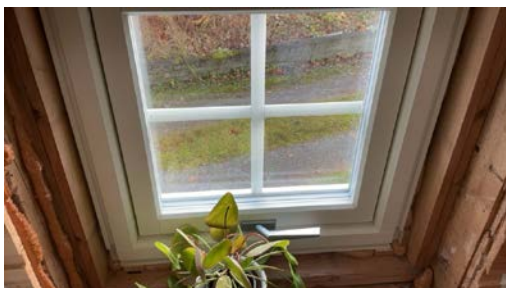
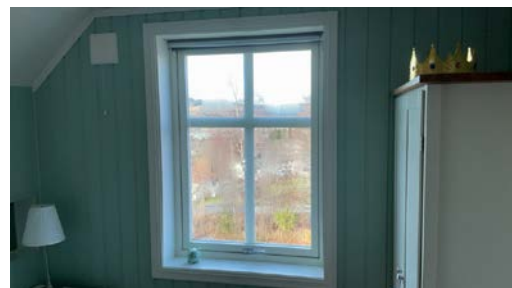
## TG 2 Vinduer - 2

Kjellervinduer antatt fra byggeår.

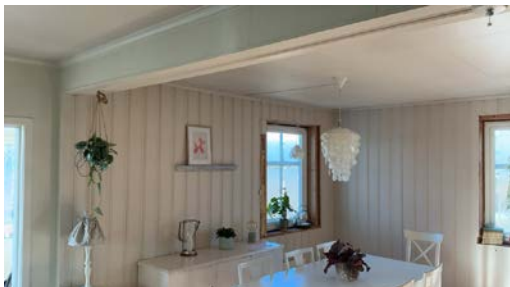
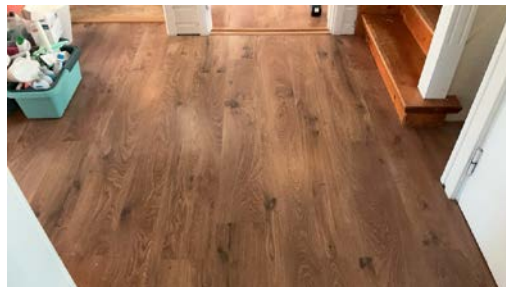
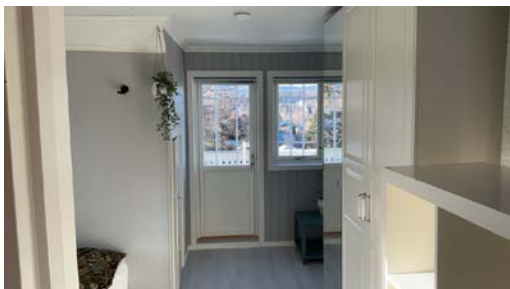
### TG 2 Etasjeskille/gulv mot grunn

Det er målt høydeforskjell på mellom 15-30 mm gjennom hele rommet. Tilstandsgrad 2 gis med bakgrunn i standardens krav til godkjente måleavvik.

Erfaringsmessig kan eldre etasjeskiller ha skjulte skader, spesielt over grunnmur, det ble ikke registrert tegn på dette, men det gjøres oppmerksom på risikoen. Skjevheter i etasjeskiller er helt normalt byggeåret tatt i betraktning. Ved fuktmålinger i trebjelkelag i kjeller registrerte jeg grenseverdier på skadelig fukt.

Bygningen har støpt gulv på grunn. Over øvrige etasje: Etasjeskille er utført i trekonstruksjoner.

Det anbefales ytterligere undersøkelser av brann/feiervesen.

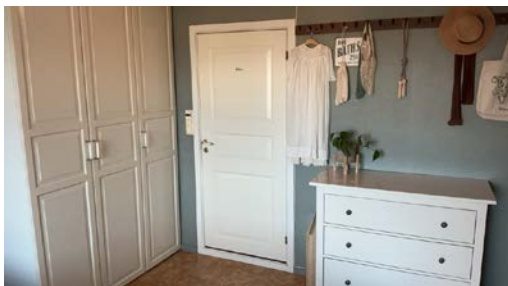
## TG 1 Innvendige dører

Innvendige dører: Malte fyllingsdører. Justeringer må kunne påregnes på tredører som kan bevege seg gjennom ulike årstider. Enkelte sår/merker må påregnes (normal bruksslitasje)

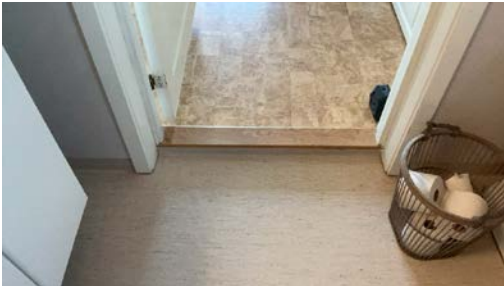
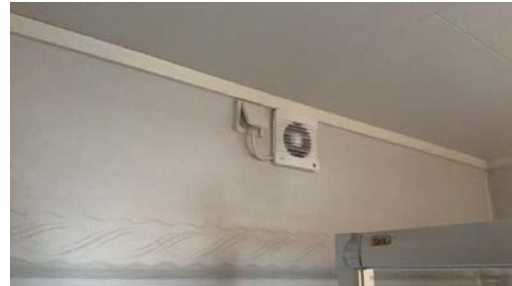
### TG 0 Tilliggende konstruksjoner våtrom

Hulltaking er foretatt og det er ikke påvist unormale forhold.

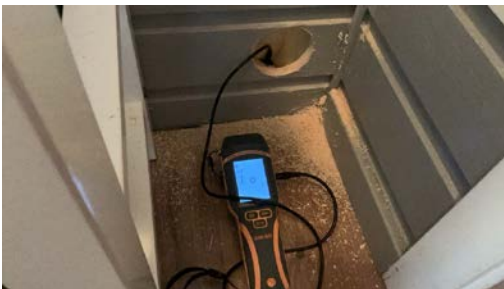
### TG 3 Generell

Vurdering er basert på anbefalt brukstid/levetid og at våtrom av eldre årganger normalt ikke er bygget for dagens bruk. Tilstandsgrad 3 gis med bakgrunn i at mer enn halvparten av forventet brukstid for våtrommet er oppnådd. Det er nå ingen symptomer på funksjonssvekkelse, men dette må påregnes ut fra alder, påkjenning og bruk. Ved fortsatt bruk anbefales tett kabinett for å hindre påkjenninger i form av vann/fukt direkte på konstruksjonene. Vær oppmerksom på at dette er en risikokonstruksjon med høy skadefrekvens og store konsekvenser.

Det er ikke behov for utbedringstiltak siden våtrommet fungerer i dag, men ut ifra alder kan skader plutselig oppstå på eldre våtrom.

**Kostnadsestimat: 200 000 - 500 000**

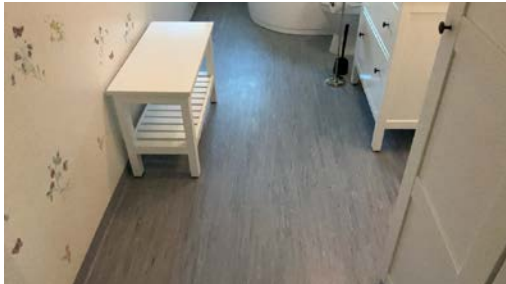
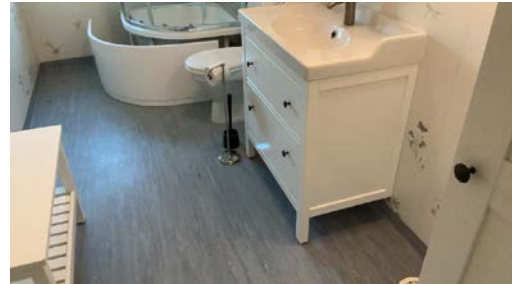
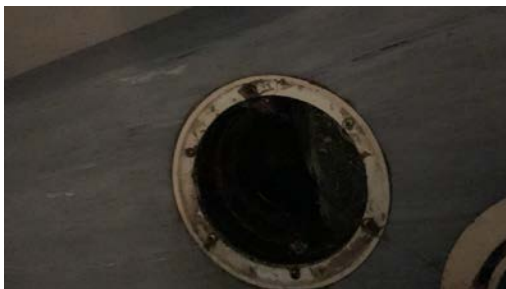
### Tilliggende konstruksjoner våtrom

Hulltaking er foretatt og det er ikke påvist unormale forhold.

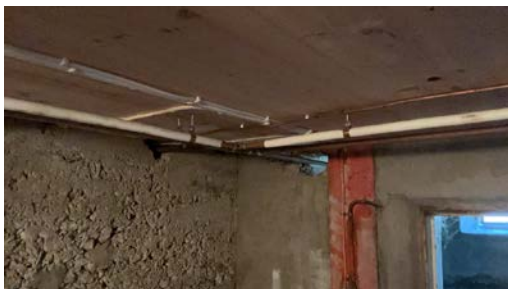
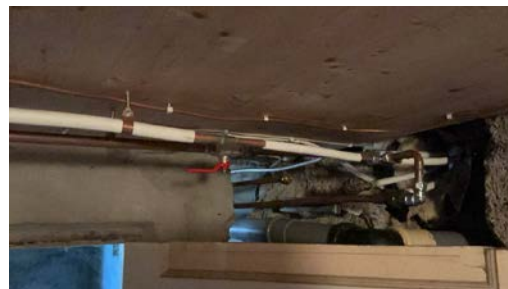
### TG 2 Avløpsrør

Synlige avløpsrør i: Plast.

• Overvåk tilstanden jevnlig. For å få tilstandsgrad 0 eller 1 må røranlegget skiftes ut, men tidspunktet for når dette er nødvendig er vanskelig å si noe om. Ved renovering, påse at røranlegget dokumenteres av fagperson.

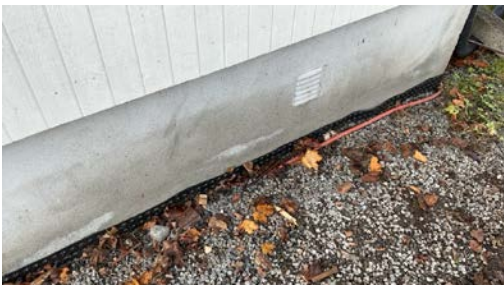
### TG 2 Grunnmur og fundamenter

Grunnmur er utført i støpt betong.

- Grunnmuren har sprekkdannelser.
- Det er avvik:

Overvåk tilstanden jevnlig. Tidspunktet for reparasjon og eventuelt når dette er nødvendig er vanskelig å si noe om. Bruken av underetg/kjeller vil også være avgjørende.
