# Tilstandsrapport

Fritidsbolig

Sørskjipbåtsvær 12, 8850 HERØY

# gnr. 20, bnr. 10

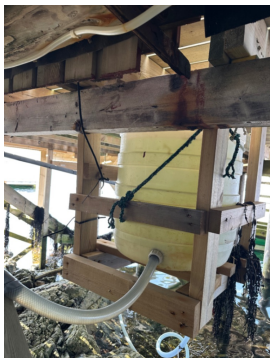
## TG 2 Avløpsrør

Avløpsrør er avsluttet under bygget slik at gråvan går ut i sjøen.

- Funksjonalitet og kapasitet på avløpsledningene er ikke undersøkt og vurdert da vannet var stengt på befaringstidspunktet.

- Det anbefales nærmere kontroll av røropplegget fra rørlegger.

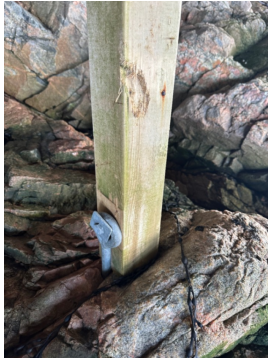
## ! TG 3 Grunnmur og fundamenter

Bygget er oppført med åpen fundamentering bestående av grove tømmerdimensjoner, understøttet av tre påler. Enkelte påler er forankret i fjell, mens andre står løst på underlaget. Det er montert ulike skråavstivere for stabilisering. Konstruksjonen er sammenføyd med en kombinasjon av beslag, festemidler (skruer og bolter) samt ulike typer treforbindelser. Deler av konstruksjonen ligger under høyyvann/flo.
