Sørskipbåtsvær 12, 8850 HERØY

**Autentisk rorbu i det historiske
fiskeværret Skipbåtsvær på
nydelige Helgelandskysten!**

Tilstandsrapport

FRITIDSBOLIG

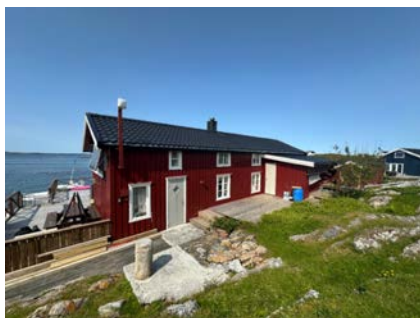
- Lokal utbedring/utskiftning bør utføres.

Det må påregnes utskifting av platting.
