# Tilstandsrapport

Enebolig

Møllevegen 13, 2910 AURDAL

Befaringsdato: 22.09.2025

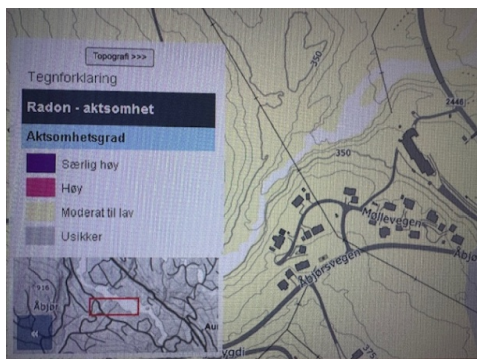
- Det bør gjennomføres radonmålinger.

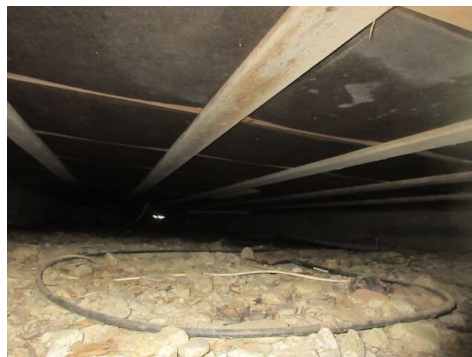
- Det er ikke adgang til deler av krypkjelleren. Kryp Kjeller er kun vurdert i tilgjengelige deler. Kryp Kjeller regnes for å være en risikokonstruksjon som er utsatt for fukt- og råteskader i bunnsvill, trebjelkelaget og andre tilstøtende konstruksjoner, på grunn av fuktighet fra grunnen og kondensering ved temperaturforskjeller. Selv om det ikke er avdekket tegn på skader, betyr ikke dette nødvendigvis at det ikke foreligger skader i eller i forbindelse med krypkjelleren.

- Det er manglende fuktsperre på bakken.

- Fuktsperre på bakken bør etableres.

Det er viktig å kontrollere stubbeloftet, overvåk tilstanden.

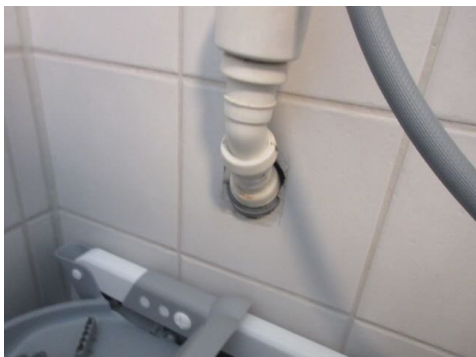
- Det er avvik:  
Ikke tett riktig rundt rørgjennomføringer og noen skruer hull i fliser.

Rommet nærmer seg tid for renovering.

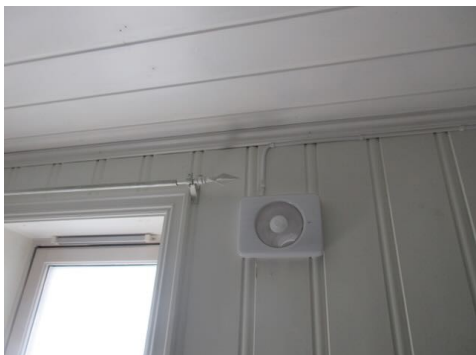
- Det er mulighet for at det kan forekomme vannlekkasje på våtrommet hvor vann ikke vil gå til sluk.
- Det er påvist at flisfuger har riss/sprekker.
- Det er påvist at høydeforskjell fra topp slukrist til gulv/synlig topp membran ved dørterskel er mindre enn 25 mm.

- Fuger bør skiftes ut.
- Slike riss/sprekker kan indikere bakenforliggende fuktskader, og konstruksjonen bør observeres jevnlig for å vurdere utvikling.
- Til tross for avviket i fall/høydeforskjell til sluk, vil gulvet fortsatt kunne lede vann mot sluket, men med redusert effektivitet. Dette kan potensielt øke risikoen for vannansamling i enkelte områder av badet.
