# Tilstandsrapport

📍 Wilhelms gate 2 B, 0168 OSLO

# gnr. 217, bnr. 480

Rapportdato: 07.08.2025

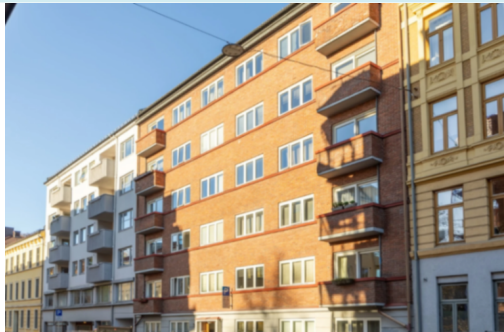
## LEILIGHET

Værslitte vinduer og balkongdør med sprekker i treverk. Punkterte glass er bare synlige under spesielle omstendigheter og det utelukkes ikke at det kan forekomme punkterte glass som ikke ble registrert på befaringstidspunktet. Mer enn halvparten av forventet levetid på vinduene og balkongdøren er overskredet.
