Tilstandsrapport

Boligbygg med flere boenheter

Arups gate 14B , 0192 OSLO

Befaringsdato: 23.04.2026

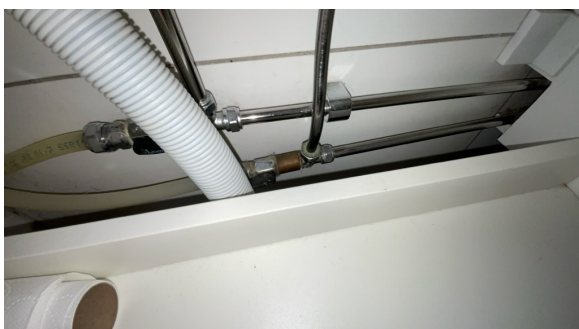
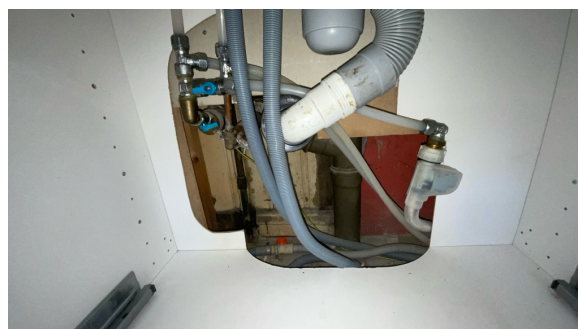
TG 1 Avløpsrør

Det er stoppekraner i servantskapet, og i kjøkkenbenken

Kontrollen er avgrenset til innvendig i boligen, og kontrollen stopper ved veggjennomføringer. Resterende er sameiet/borettslaget sitt ansvar
