# Lunderhaugen 5

## 7081 SJETNEMARKA

### Tilstandsrapport

### Eierskifte

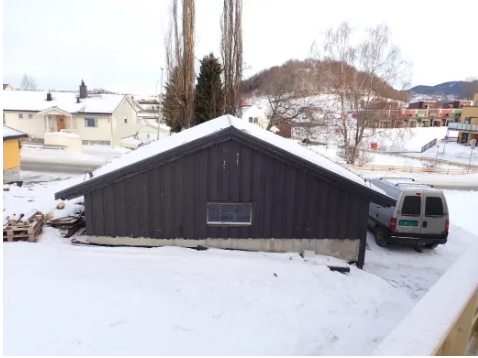
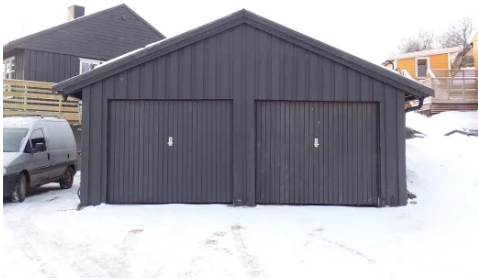
## 6.23 Garasje

Det er oppført en frittstående garasje på eiendommen som er oppført med en hovedkonstruksjon av tre. Garasjen er utvendig kledd med trekledning. Taket er et saltak som er tekket med metallplater. Det er montert to vippeporter av tre. Garasjen fremstår med et vedlikeholdsbehov og er ikke videre vurdert i denne rapporten.
