# Tilstandsrapport

Enebolig med integrert garasje

Sagengvegen 24, 2322 RIDABU

Befaringsdato: 03.04.2025

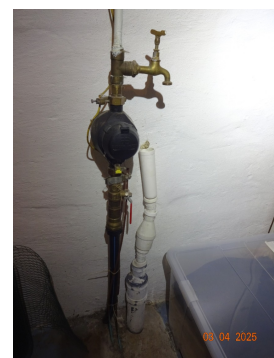
- Det er ikke behov for utbedringstiltak siden anlegget fungerer i dag, men ut ifra alder kan skader plutselig oppstå på eldre anlegg.
