Tilstandsrapport

📍 Åkvågveien 403, 4957 RISØR

gnr. 6, bnr. 105

Rapportdato: 05.05.2026

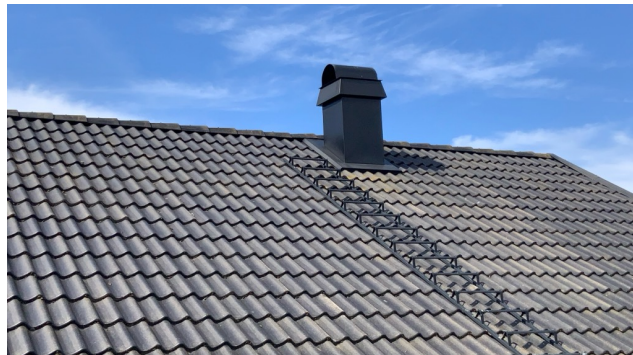
Vurdering av avvik:

- Overvåk tilstanden jevnlig. For å få tilstandsgrad 0 eller 1 må beslag/renner/nedløp skiftes ut, men tidspunktet for når dette er nødvendig er vanskelig å si noe om.

Noe oppgraderinger av takrenner og beslag må påregnes etter behov.

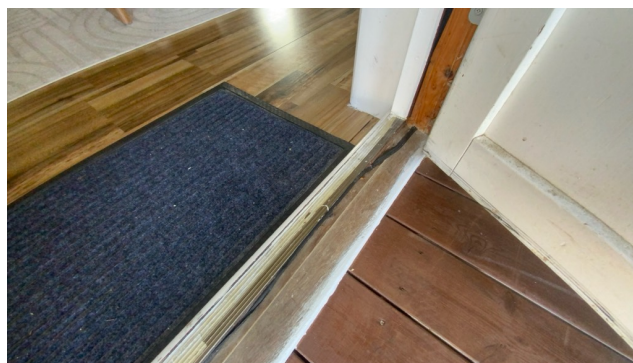
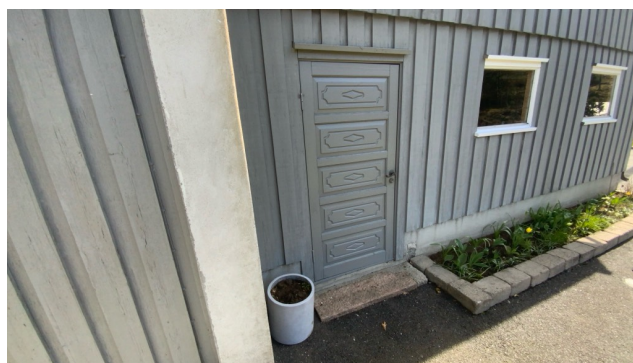
- Det er påvist utetthet/åpning mellom dørbblad og dørkarm. Dvs. at kaldtrekk kan oppstå.
 - Karmene i dører er værslitte utvendig og det er sprekker i treverket.
- Dører med noe bruksslitasje og mindre skader, terrassedør ut fra stue mot garasjen med større slitasje/avvik.

Råteskader.

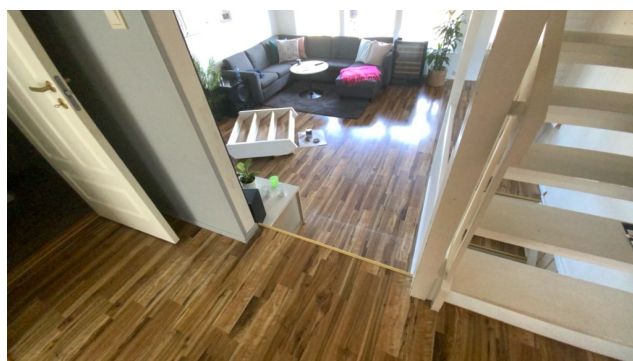
Boligens innvendige flater er hovedsakelig fra byggeår med normal slitasje.

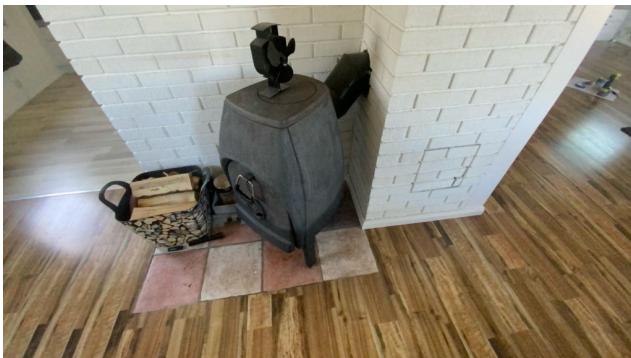
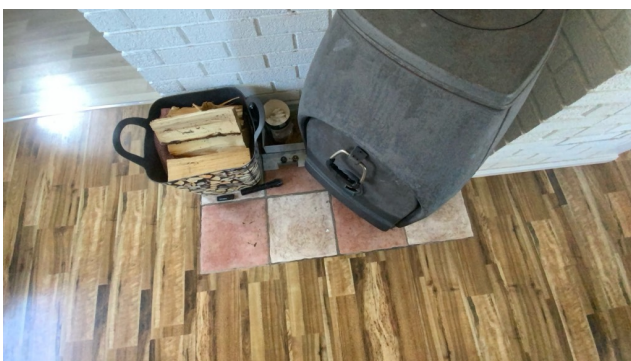
Elementpipe med malte overflater, peisovn montert i stuen.

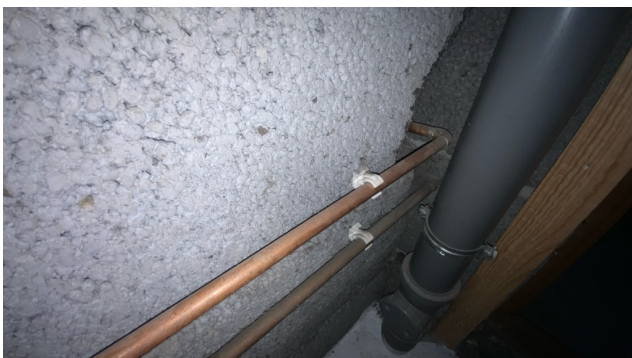
Hulltaking ikke mulig grunnet rør mot yttervegger, noe rør synlig i gangen.

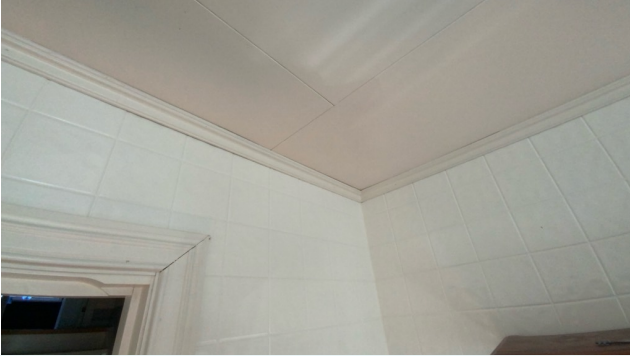
- Det er vindu/dør med ikke fuktbestandige materialer i våtsonen (ved vask, dusj, badekar, osv.), løsningen eller byggematerialet er uegnet.

- Uegnede materialer må fuktbeskyttes/utskiftes.

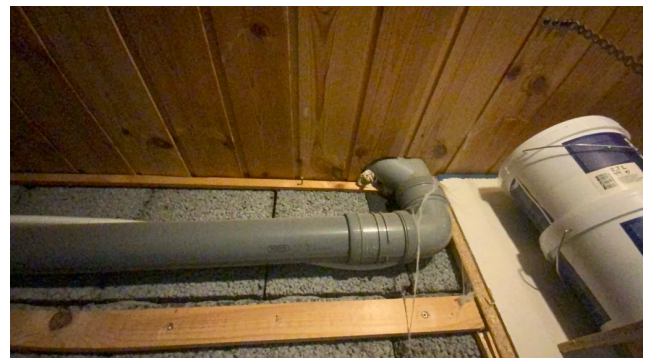
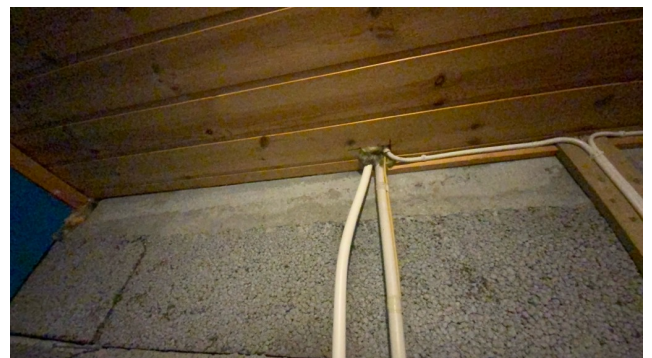
Hulltaking ikke nødvendig da det meste av røropplegg er synlig under badet i underliggende etasje.

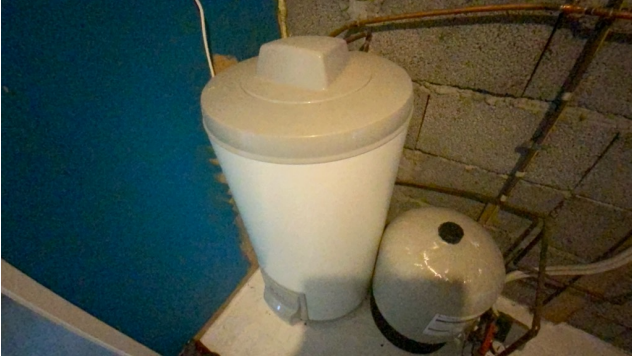
Varmtvannstanken står i gangen inn mot garasjen.

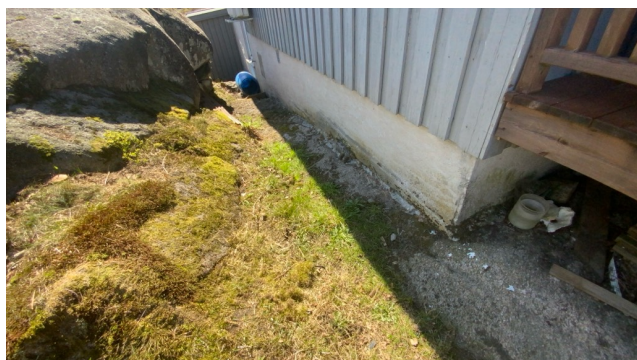
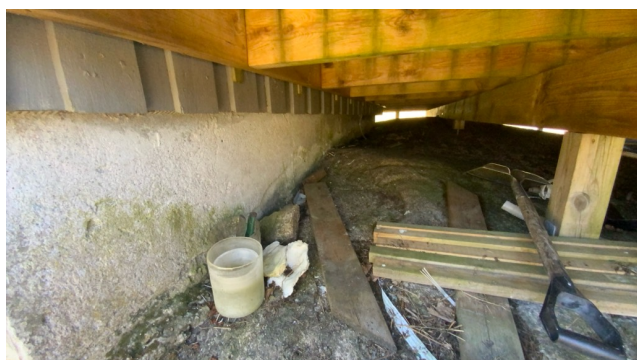
Grunnmur og såle er tilsynelatende etablert på opparbeidet terrengnivå, uten tilbakefylling mot innredede rom. Det er derfor ingen krav til vertikal fuktsikring av grunnmur.

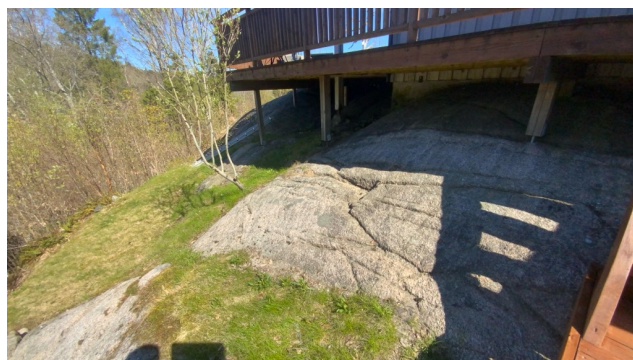
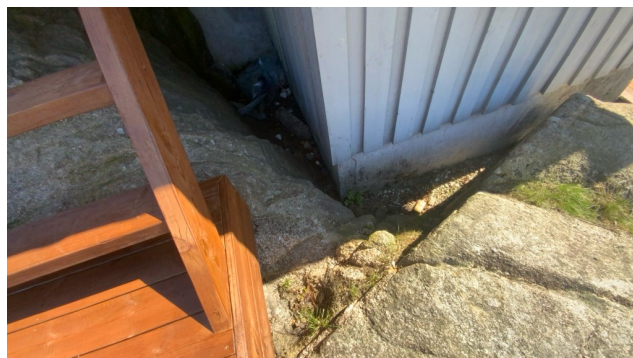
- Det er registrert skråriss som er symptom på setninger.
- Grunnmuren har sprekkdannelser.

Det er noe sprekker i grunnmuren.

Sånne sprekker oppstår normalt 2-3 første åra og hvis det er tilfelle har grunnnet mest sannsynlig satt seg.
