# Tilstandsrapport

Rekkehus

Steinvegen 10F, 8660 MOSJØEN

Rapportdato: 27.03.2026

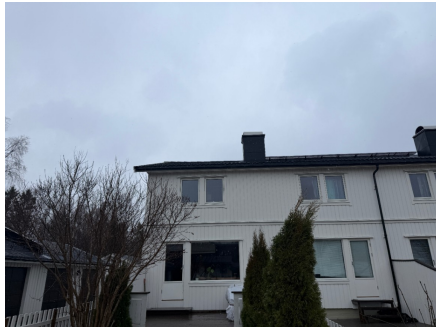
Tekking fra 2009 over inngang

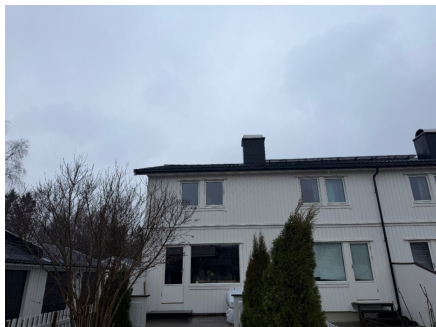
Taktekning	Behov for snøfangere		
	Takvinkel		
	< 14°	14°-27°	> 27°
Glatt	x	x	x
Middels		x	x
Ru			x

Iht. byggforsk 525.931 er det ikke behov for snøfangere på ru tekking under 27°

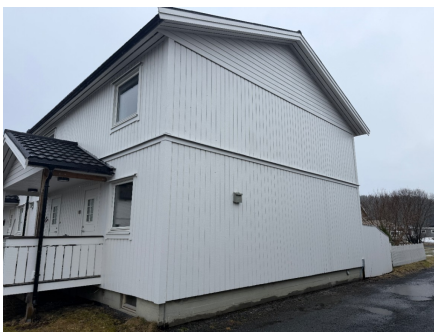
Det mangler musesperre i hjørnekassene.

Det anbefales også å montere musesperre i hjørnekassene for å hindre at skadedyr får tilgang til konstruksjonen, da dette kan føre til skader på isolasjon og bygningsdeler.

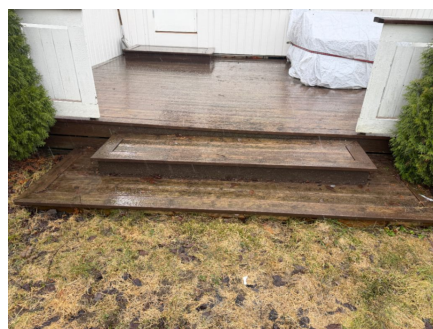
Synlige skjevheter.

Skjevhetene på markterrassen bør rettes opp for å sikre stabilitet og forhindre videre deformasjon eller skade på konstruksjonen. Dersom tiltak ikke iverksettes, kan det oppstå økt risiko for redusert brukssikkerhet og forkortet levetid på terrassen.

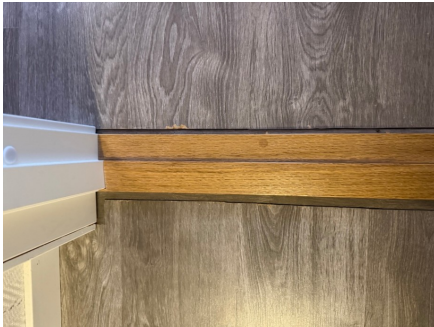
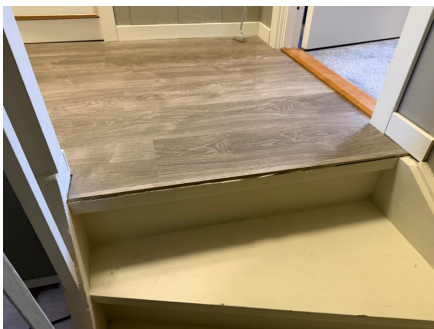
Mangler vinkellist.

Avslutningene mot dører i 2. etasje bør utbedres slik at de utføres fagmessig, for å unngå økt slitasje, skader på overflater og redusert estetisk kvalitet. Mangelfull utførelse kan også føre til at fukt eller smuss lettere trenger inn i konstruksjonen.

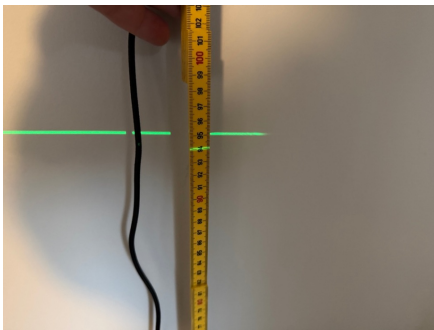
1. etasje ved stue er det målt et totalt avvik i rommet på ca. 24mm og ca. 22mm lokalt i en diameter på 2m. Kjøkken er det målt et totalt avvik i rommet på ca. 20mm og ca. 20mm lokalt i en diameter på 2m.
2. etasje soverom sørøst er det målt et totalt avvik i rommet på ca. 22mm og ca. 13mm lokalt i en diameter på 2m. Soverom nord er det målt et totalt avvik i rommet på ca. 25mm og ca. 18mm lokalt i en diameter på 2m.

- Målt høydeforskjell på over 20 mm innenfor en lengde på 2 meter. Tilstandsgrad 3 gis med bakgrunn i standardens krav til godkjente måleavvik.

Soverom nord 94,1cm.

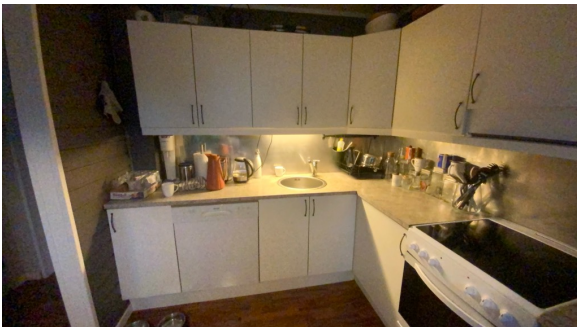
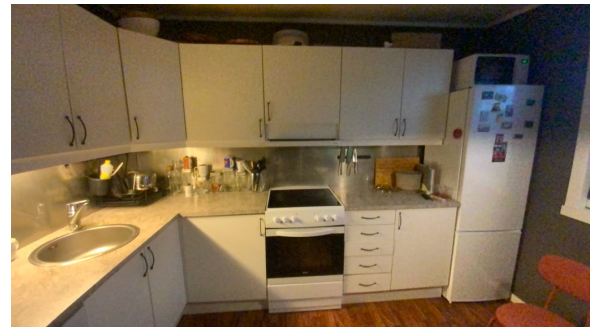
Skadene er per nå av kun visell karakter. Skadene på benkeplte kan øke uten tiltak.

Fuktskade under benkeplate

- Det må påregnes lokal utbedring/utskiftning.

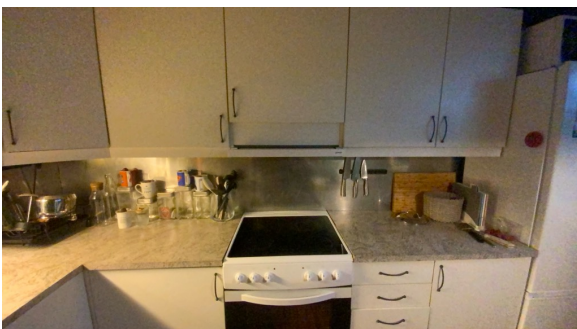
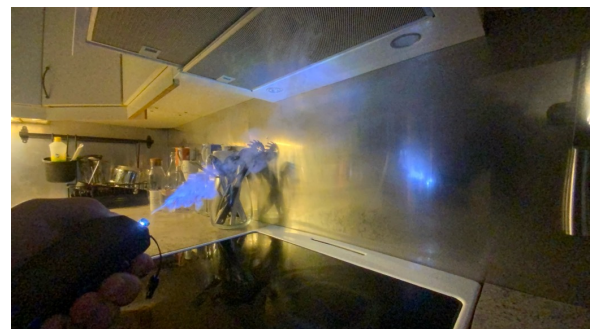
Funksjonstest av ventilator. Ok.

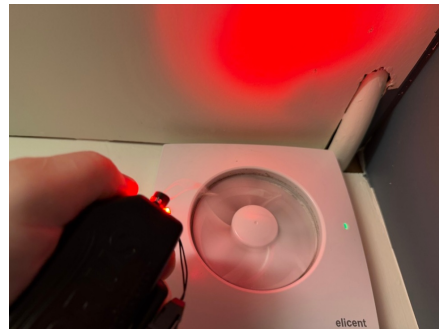
Fuksjonstest av avtrekk.

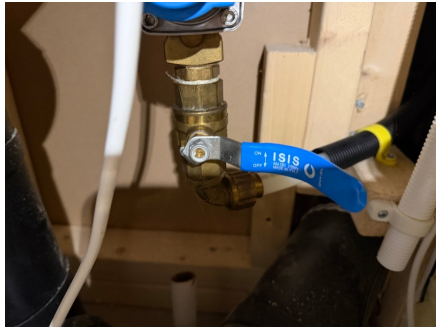
Test av stoppekran
