Steinvegen 10F, 8660 MOSJØEN

**Tiltalende rekkehus i ende.
Garasje. El-billader. 3 soverom,
bad, vaskerom og ekstra
toalettrom.**

Tilstandsrapport

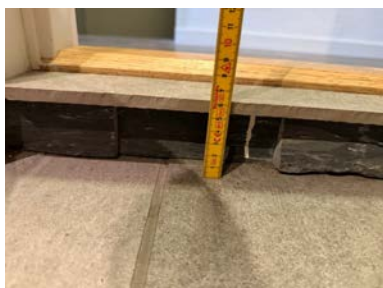
87,3cm gir et fall på ca. 10mm i nedsenket dusjnise.

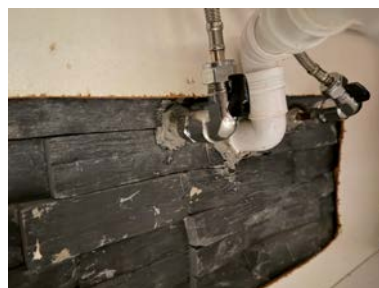
Synlig mansjett under klemring.

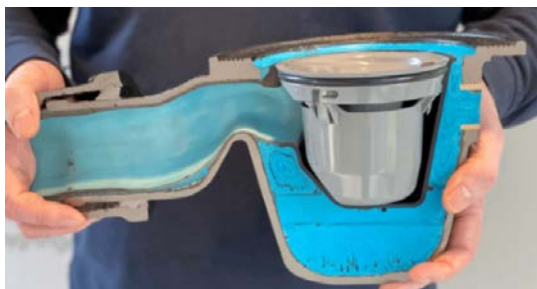
Soilsluk

Gamle soilsluker bør renoveres ved en "slukforny" av typen Linerdrain som er en plast innsats som støpes fast i den gamle sluken

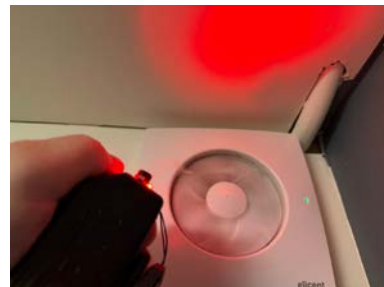
- Det er påvist skader på innredning.

Fukt på benkeplate.

Benkeplaten bør byttes for å hindre videre forringelse og unngå risiko for fuktskader eller redusert funksjon på toalettrommet.

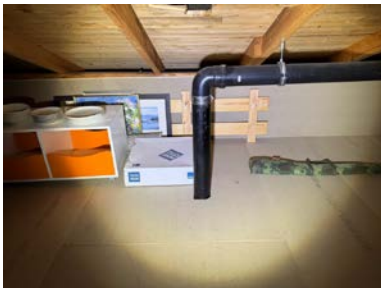
- I forbindelse med oppgradering av våtrom vil det være naturlig med utskiftning av rør.
- Eldre avløpsrør har blant annet større sannsynlighet for lekkasjer, noe som kan føre til omfattende og kostbare vannskader i boliger.

Konsekvensen av å ikke utbedre kan være økt risiko for lekkasjer, tette rør og vannskader.

Soilrør før det går over i plast på kaldloft.
