Steinvegen 10F, 8660 MOSJØEN

**Tiltalende rekkehus i ende.  
Garasje. El-billader. 3 soverom,  
bad, vaskerom og ekstra  
toalettrom.**

# Tilstandsrapport

Befaringsdato: 23.03.2026

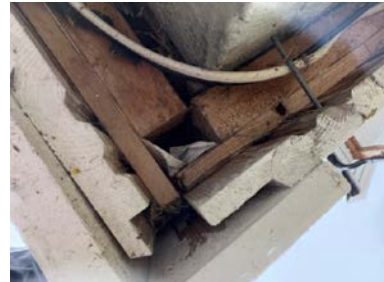
Det er ingen eller liten lufting i nedre kant av kledning mot grunnmur.

Det bør etableres tilstrekkelig lufting i nedre kant av kledningen mot grunnmur for å sikre god uttørking og redusere risiko for fuktskader og redusert levetid på kledningen. Det anbefales også å montere musesperre i hjørnekassene for å hindre at skadedyr får tilgang til konstruksjonen, da dette kan føre til skader på isolasjon og bygningsdeler.

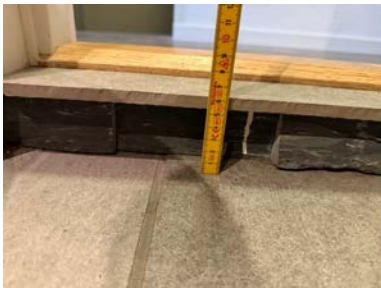
87,3cm gir et fall på ca. 10mm i nedsenket dusjnise.

Oppkant ved dør på ca. 50mm.

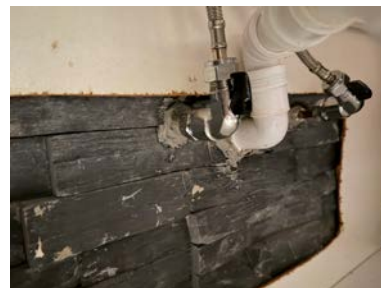
Synlig mansjett under klemring.

Ikke kjent om det er benyttet mansjetter rundt rørgjennomføringer.

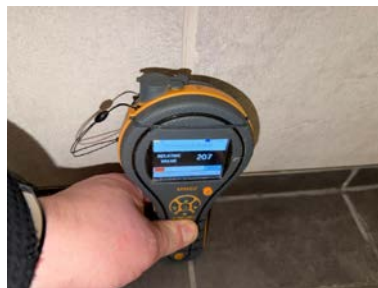
Utslag i hjørne

Utslag mot yttervegg

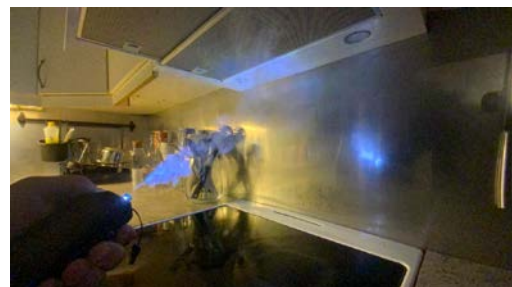
Funksjonstest av ventilator. Ok.

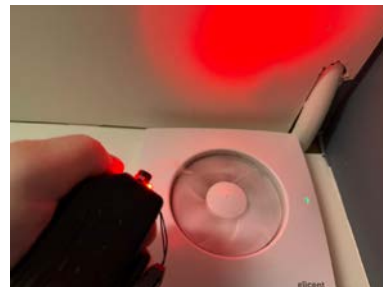
Fuksjonstest av avtrekk.

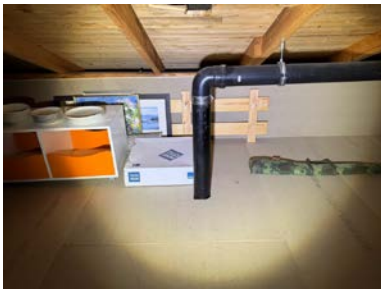
- I forbindelse med oppgradering av våtrom vil det være naturlig med utskiftning av rør.
- Eldre avløpsrør har blant annet større sannsynlighet for lekkasjer, noe som kan føre til omfattende og kostbare vannskader i boliger.

Soilrør før det går over i plast på kaldloft.

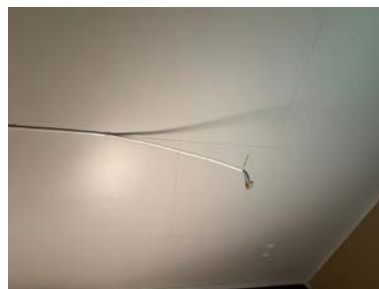
Løs kabler/punkt på soverom.

Det anbefales ut i fra registrerte feil/mangler og siden siste kontroll fra DLE er over 10 år, en el-tilstandsrapport NEK 405.2.3.

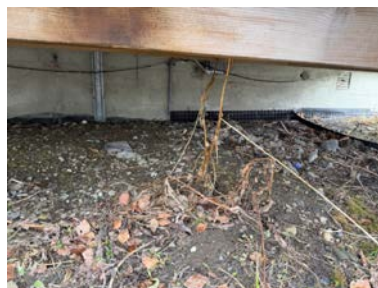
- Det mangler, eller på grunn av alder er det sannsynlig at det mangler, utvendig fuktsikring av grunnmuren ved kjeller/underetasje.

Grunnmursplast på deler av vegg mot nord, toppliste er løsnet.
