# TILSTANDSRAPPORT

Bildøyvegen 19  
5353 STRAUME  
4626/35/11/36/0/0

05.07.2025

Befaring utført den 03.07.2025 av:

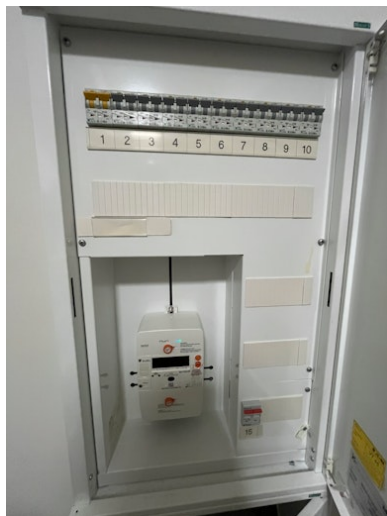
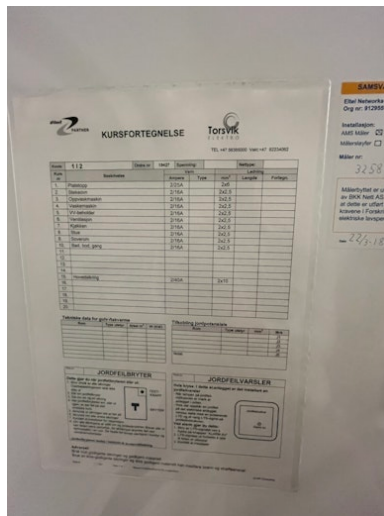
Det elektriske anlegget er ikke Tilstandsgrad-vurdert da undertegnede ikke innehar den faglige kompetansen for vurdering av dette i henhold FEK §9 (Forskrift om elektroforetak og kvalifikasjonskrav for arbeid knyttet til elektriske anlegg og elektrisk utstyr).

Det er likevel foretatt en enkel vurdering av anlegget basert på selgers informasjon og besiktelse av synlige deler i boligen. Undersøkelsen er basert på spørsmål og punkter fra forskriften Tryggere Bolighandel som ble vedtatt 01.01.2022.
