# Tilstandsrapport

Enebolig

Ulsetvegen 5, 6670 ØYDEGARD

Befaringsdato: 14.05.2025

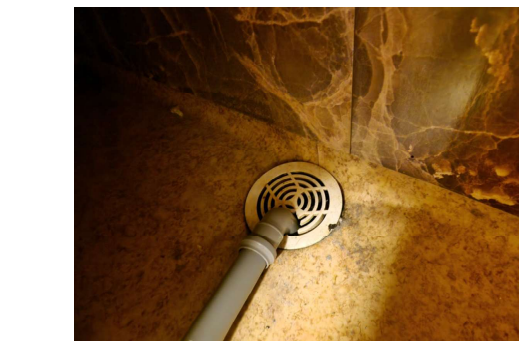
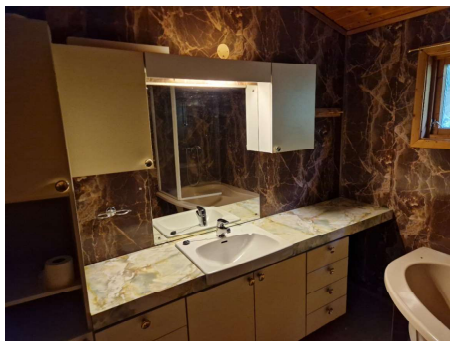
### TG 3 Generell

Det faktiske oppførings-året for badet er ukjent. Basert på still og slitasje er det fra før teknisk forskrift fra 1997. Det er ikke fremlagt dokumentasjon.

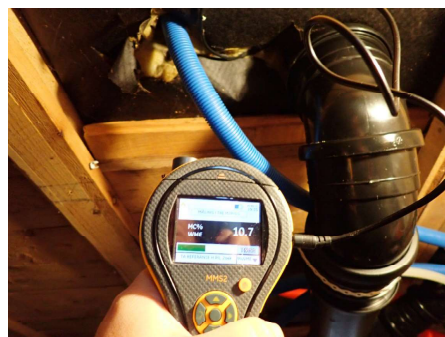
Hulltaking er foretatt og ingen unormale forhold er avdekt. Hulltaking er en stikk kontroll ett sted. Kontrollen kan ikke utelate fuktskader andre steder i rommet.

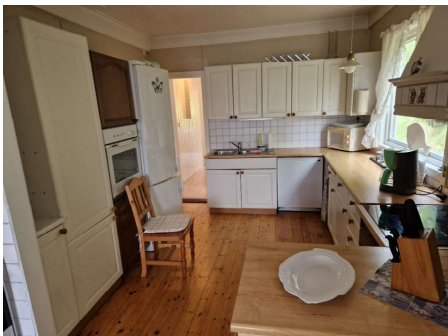
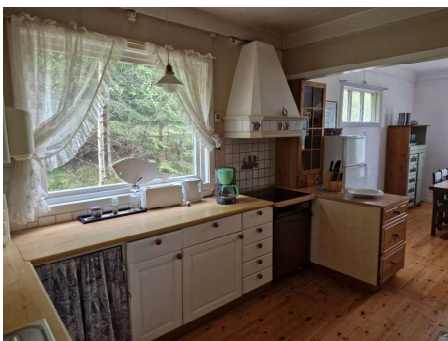
### TG 1 Avtrekk

Kjøkkenet har en lys innredning innredning som går over 3 vegger. Innredningen er av skuffer og skap med profilerte fronter. Det er en laminat benkeplate med nedfelt vask av stål med avrenningsplate. Kjøkkenet er utstyrt med frittstående kjøle/fryseskap, integrert ovn, steketopp og oppvaskmaskin.

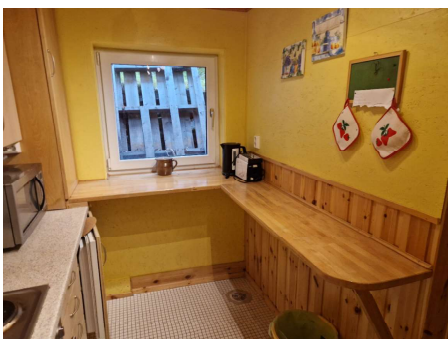
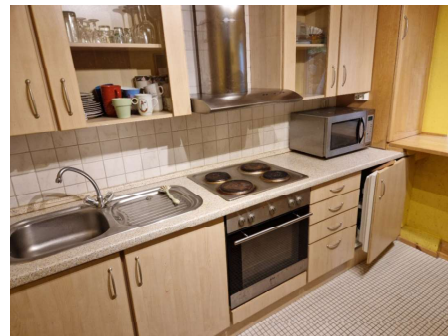
### TG 1 Overflater og innredning

Gulvet er belagt med flis. Veggene er kledd med brystningspanel. Det innvendige taket er lagt med plater. Kjøkkenet er utstyrt med en lys innredning som går over 1 vegg. Innredningen er av skap og skuffer med glatte fronter. Det er en laminat benkeplate med nedfelt platetopp og vask av stål med avrenningsplate. Kjøkkenet er utstyrt med integrert stekeovn.

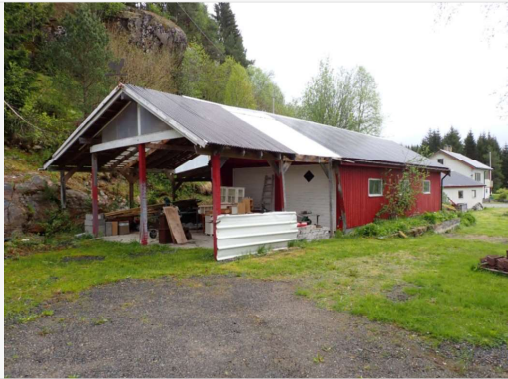
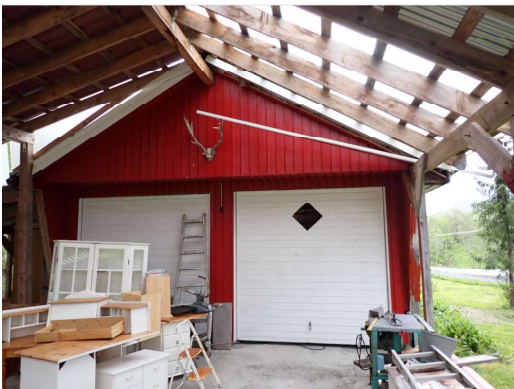
## Garasje

Garasjen er oppført på støpte betongdekke med ringmur. Veggkonstruksjonen er av bindingsverk kledd med ståendebordkledning. Taket har saltak form tekket med stålplater. Konstruksjonen er av plassbygde sperrekonstruksjoner. Garasjen er ikke tilstandsvurdert.
