Tilstandsrapport

📍 Storhamargata 34 , 2317 HAMAR

gnr. 1, bnr. 155, snr. 2

Befaringsdato: 24.04.2026

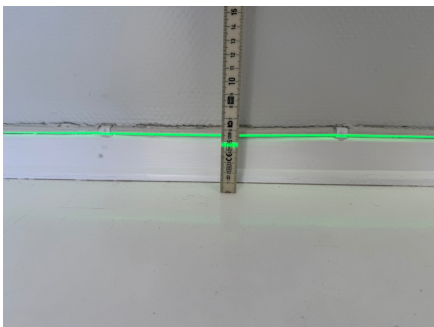
Leiligheten har etasjeskille i betong. Kontroll av etasjeskille utføres med nivelleringslaser. Det tas stikkprøver i to retninger i minst to rom per etasje der det lar seg gjøre. Ingen vesentlige avvik ble registrert. Målt lokalt avvik er <10mm og totalt avvik <15 mm pr. rom.

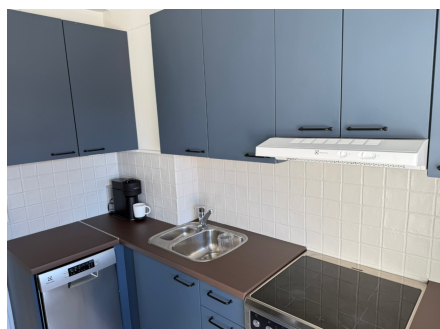
3. ETASJE > KJØKKEN

Innredning med glatte fronter. Benkeplate av laminat. Nedefelt oppvaskkum med ett-greps kjøkkenarmatur. Stikkontakter over kjøkkenbenk. Frittstående komfyr, oppvaskmaskin og kjøleskap. Fuktsensor til automatisk vannstopper synlig under oppvaskkum. Gulvflater belagt med malt parkett. Vegg- og himlingsflater i malte tapetserte flater og malte flater. Fliser mellom kjøkkenbenk og overskap.

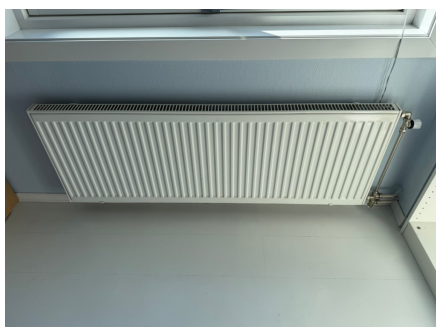
Leiligheten er oppvarmet med radiatorer tilkoblet felles fjernvarmeanlegg.
