# Tilstandsrapport

Fritidsbolig

Ytre Eggavegen 12 , 7340 OPPDAL

Befaringsdato: 09.03.2026

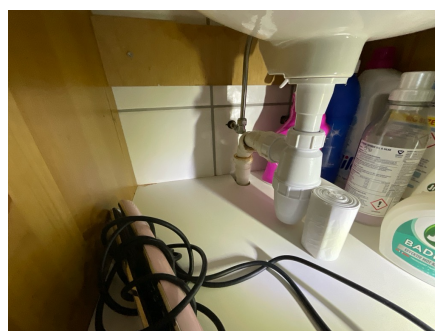
## TG 2 Avløpsrør

Det er ikke behov for utbedringstiltak siden anlegget fungerer i dag, men ut ifra alder kan skader plutselig oppstå på eldre anlegg. Konsekvensen er at bygningsdelen har begrenset gjenværende brukstid, og det kan oppstå lekkasjer eller andre driftsproblemer.
