Ytre Eggavegen 12, 7340 OPPDAL

**Flott og velholdt hytte i Eggavegen**

| Tilstandsrapport ..... | 42 |

Befaringsdato: 09.03.2026

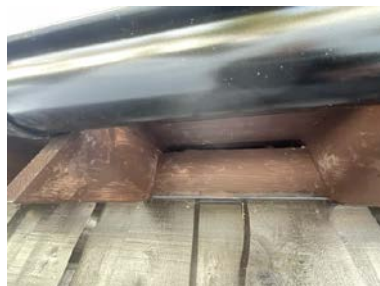
Kaldloft over tilbygg

Ikke montert flueduk i luftespalter.

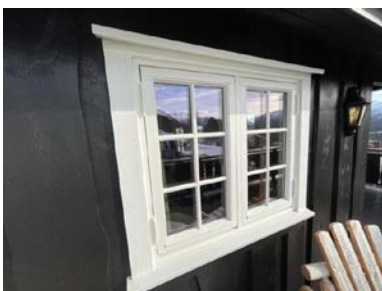
Bygningen har malte trevinduer med 2-lags glass fra 2021 og 2022 i stue/kjøkken og i gang, totalt 5 vinduer. Vinduene fremstår i god stand.

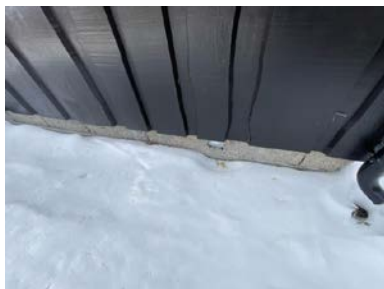
- Det er ikke adgang til krypkjelleren og den er ikke undersøkt innvendig. Kryp kjeller regnes for å være en risikokonstruksjon som er utsatt for fukt- og råteskader i bunnsvill, trebjelkelaget og andre tilstøtende konstruksjoner, på grunn av fuktighet fra grunnen og kondensering ved temperaturskjeller. Selv om det ikke er avdekket tegn på skader, betyr ikke dette nødvendigvis at det ikke foreligger skader i eller i forbindelse med krypkjelleren.

Utilstrekkelig ventilasjon kan føre til økt risiko for fukt- og råteskader i konstruksjonen.

Det anbefales at en ventil i ringmuren demonteres for å kunne ta bilde og inspisere forholdene i krypkjelleren, slik at eventuelle skjulte skader kan avdekkes.
