Ytre Eggavegen 12, 7340 OPPDAL

**Flott og velholdt hytte i Eggavegen**

| Tilstandsrapport ..... | 42 |

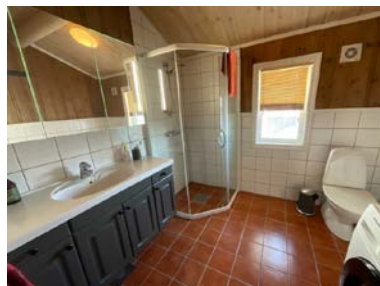
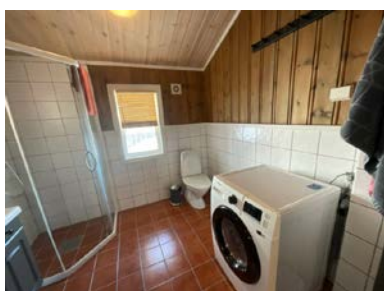
Det er lekkasje i forbindelse med dusjarmaturet.

Tiltakene bør gjennomføres for å sikre god funksjon på dusjdør og dusj.

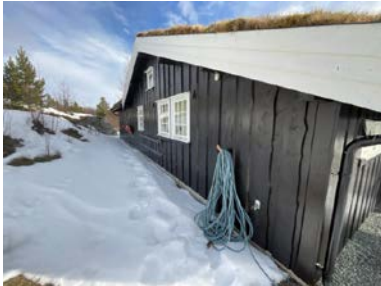
Bygningen har grunnmur i lettklinkerblokker. Det er stripefundamenter av betong under grunnmur. Det ble ikke registrert synlige skader i forbindelse med grunnmuren. Det bemerkes at deler av muren under terrasse ikke er forsvarlig kontrollert på grunn av vanskelig tilkomst. Det anbefales pussing av grunnmuren under tilbygg.

- Det bør foretas nærmere undersøkelser av tomta når den er snøfri.
