Ytre Eggavegen 12, 7340 OPPDAL

Flott og velholdt hytte i Eggavegen

Rapportdato: 12.03.2026

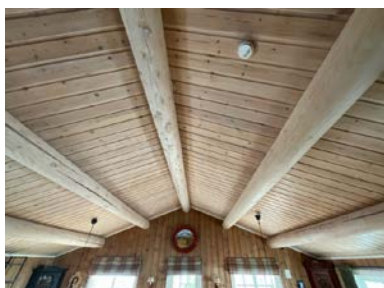
Takkonstruksjonen over hoveddelen av hytta er oppbygd som en sperre-/takåskonstruksjon med luftespalter ved raftet. Innvendig er det panelte skråhimlinger og synlige rundåser. Det ble ikke registrert tegn til skader på befaringsdagen.

Takkonstruksjon i eldste del av hytta.

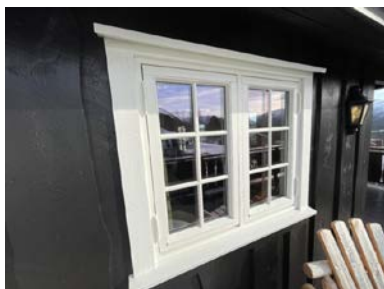
Bygningen har malte trevinduer med 2-lags glass fra 2021 og 2022 i stue/kjøkken og i gang, totalt 5 vinduer. Vinduene fremstår i god stand.

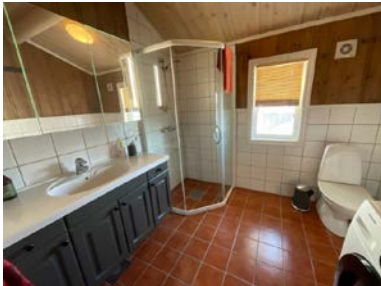
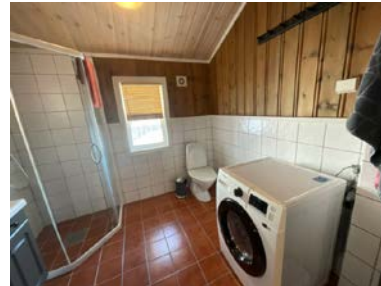
1. ETASJE > BAD

Rommet har innredning med nedfelt servant, toalett, dusjvegger/hjørne og opplegg for vaskemaskin. Det ble ikke registrert vesentlige avvik i forbindelse med utstyr og innredning.

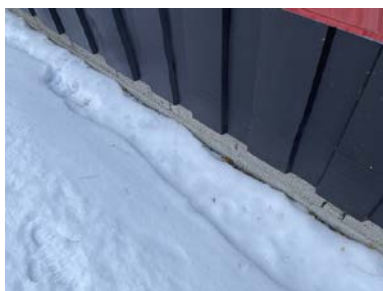
Bygningen har grunnmur i lettklinkerblokker. Det er stripefundamenter av betong under grunnmur. Det ble ikke registrert synlige skader i forbindelse med grunnmuren. Det bemerkes at deler av muren under terrasse ikke er forsvarlig kontrollert på grunn av vanskelig tilkomst. Det opplyses at upusset grunnmur i tilbygg vil bli pusset før salg.
