# Tilstandsrapport

📍 Ljøsheim 157, 2610 MESNALI

# gnr. 527, bnr. 1, fnr. 1615

## Fritidsbolig - Byggeår: 1960

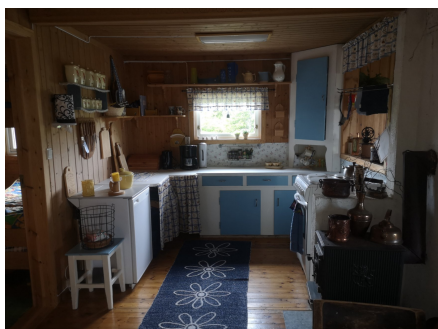
Kjøkken

## TG 1 Overflater og innredning

Kjøkkenet har innredning med glatte fronter. Benkeplaten er av laminat. Det er kjøleskap og komfyr.
