# Tilstandsrapport

Enebolig

Tåtøyveien 39, 3783 KRAGERØ SKJÆRGÅRD

Befaringsdato: 16.06.2025

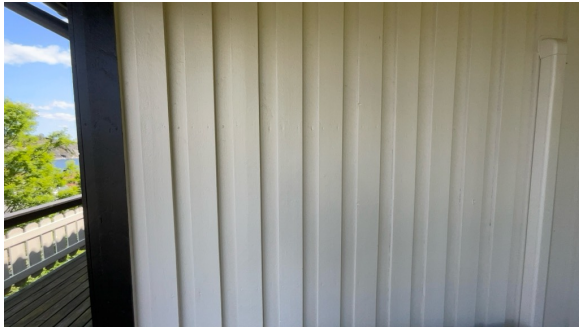
- Det er påvist spredte råteskader i bordkledningen.
- Det er avvik:

Eldre konstruksjoner. Det er registrert noe alder og vær slitasje. Stedvis noe sprekk.

- Råteskader i bordkledningen kan fortsette å utvikle seg både i tilliggende bordkledning og til bakenforliggende veggkonstruksjon, dersom en ikke foretar tiltak.
- Tiltak:

Del av vegg.

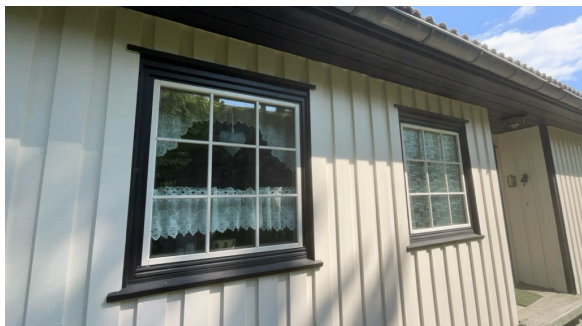
Eksempel på vindu i yttervegg.

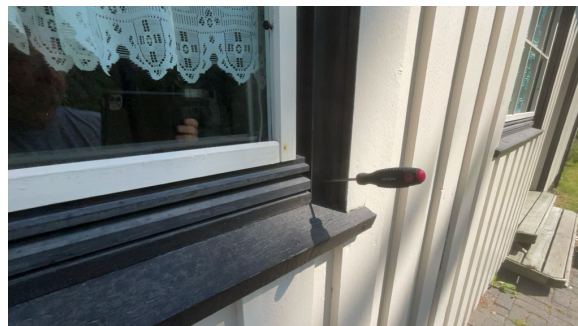
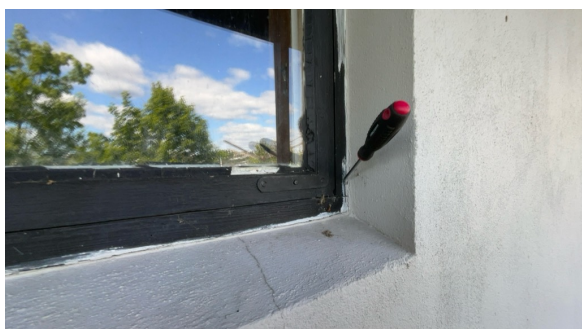
Stikk kontroll på vinduer er utført.

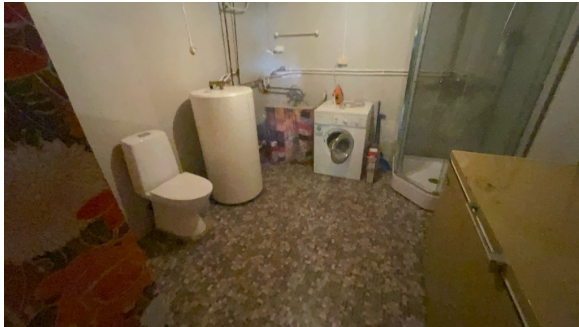
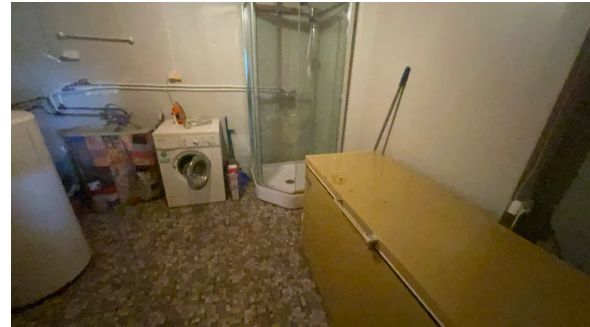
Del av badrom/vaskerom.

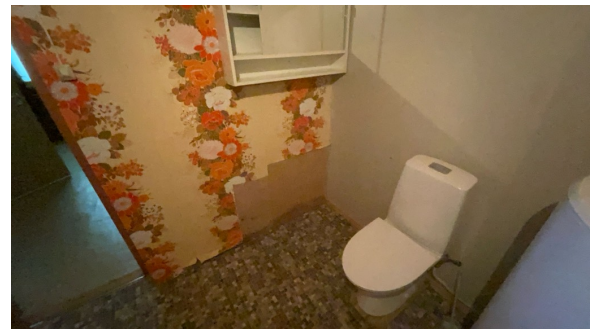
Del av vegg - tak.

Del av badrom/vaskerom.

Hulltaking er ikke foretatt da det allerede er påvist andre avvik i våtsonen.

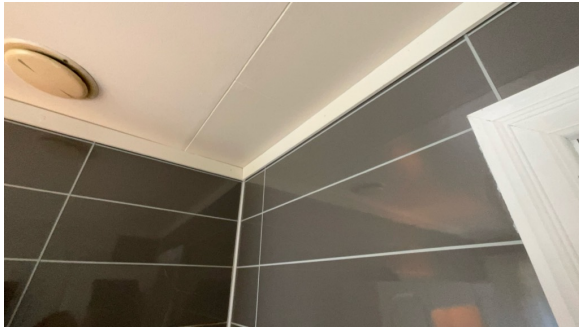
Del av vegg - tak.

- Det er mulighet for at det kan forekomme vannlekkasje på våtrommet hvor vann ikke vil gå til sluk.
- Det er påvist avvik i krav til høydeforskjell/fall-løsning på våtrommet.

- Det må foretas utbedring av avviket.
- Til tross for avviket i fall/høydeforskjell til sluk, vil gulvet fortsatt kunne lede vann mot sluket, men med redusert effektivitet. Dette kan potensielt øke risikoen for vannansamling i enkelte områder av badet.

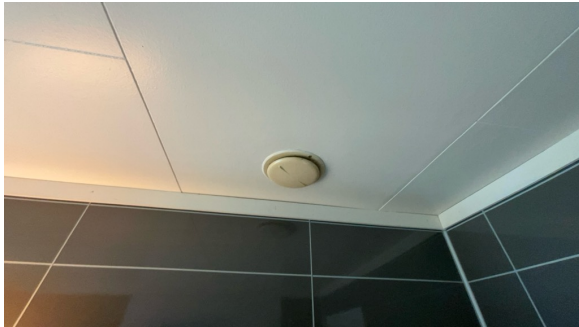
Montert ventil i tak.

- Elektrisk avtrekksvifte bør monteres for å lukke avviket.

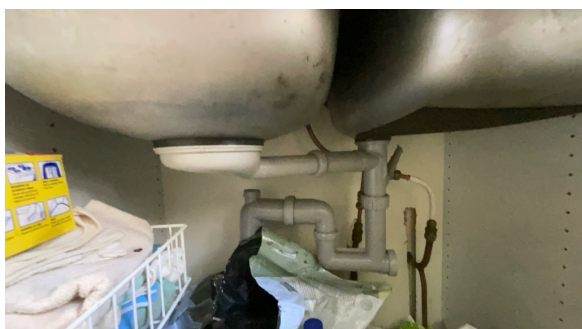
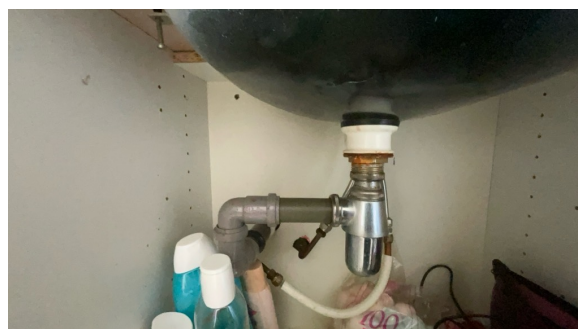
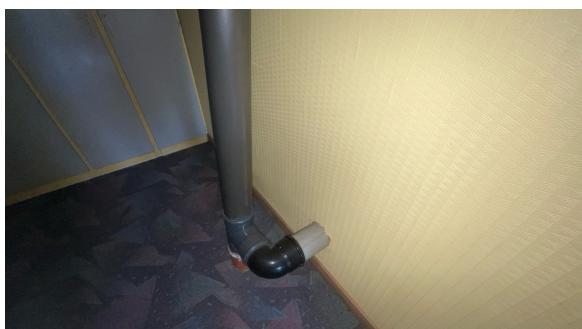
Del av rør til avløp.

- Det er ikke behov for utbedringstiltak siden anlegget fungerer i dag, men ut ifra alder kan skader plutselig oppstå på eldre anlegg.

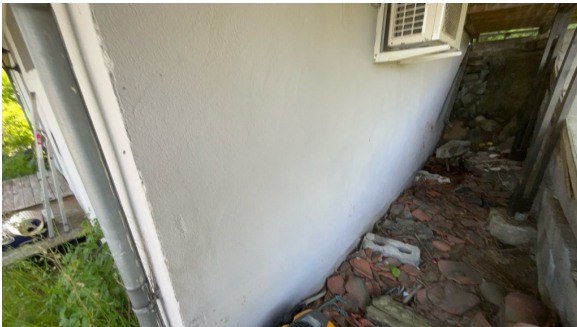
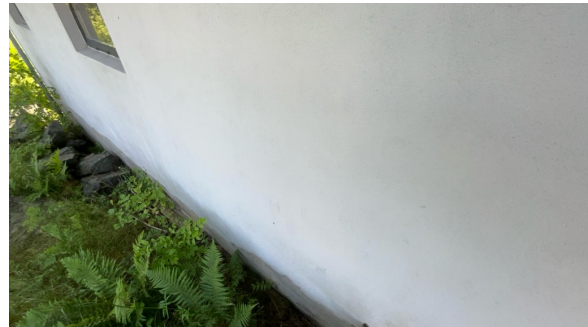
Grunnmur oppfyller i dag sin hovedfunksjon, men det er registrert noe sprekker.

Del av grunnmur.

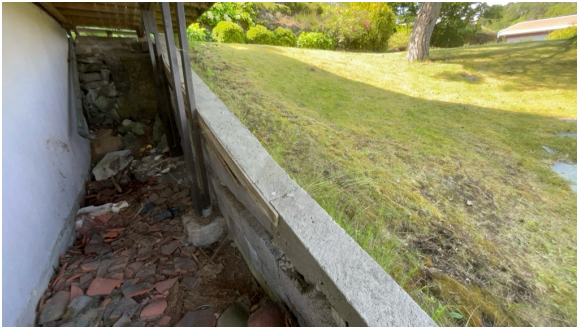
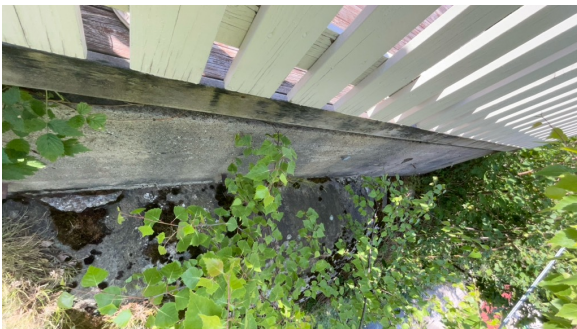
- Det er påvist større sprekker og/eller skjevheter i muren.

Muren er i bevegelse og har sprekker, den presser også på søyler som bærer terrasse.

Del av forstøtningsmur.

- Påviste skader må utbedres.
