# Enebolig med stor solrik tomt, flott utsikt og 3 min gange til båt plass!

Velkommen til Tåtøyveien 39!

Befaringsdato: 16.06.2025

Rapportdato: 20.06.2025

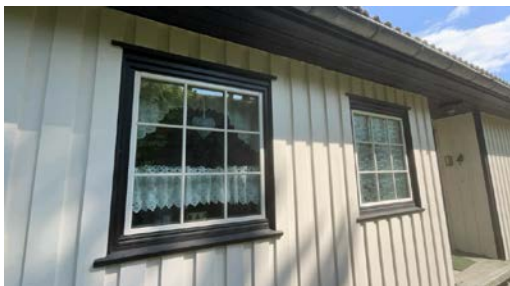
Eksempel på vindu i yttervegg.

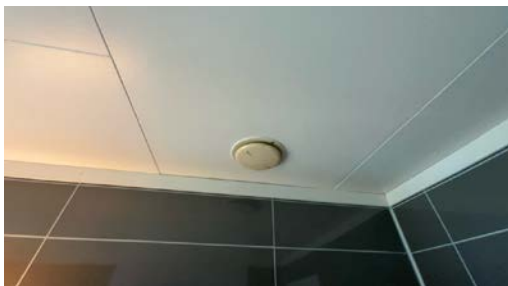
Montert ventil i tak.

- Elektrisk avtrekksvifte bør monteres for å lukke avviket.

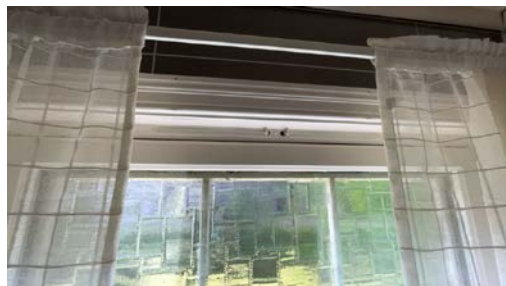
Ventil i vindu. Rommet har kun naturlig ventilasjon.

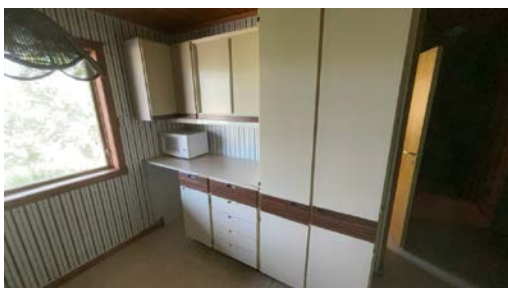
Kjøkken med elde og brusslitasje. Det er også registrert direkte skader.

Del av kjøkken.

Kjøkken vurderes etter ønsket standard og utførelse.

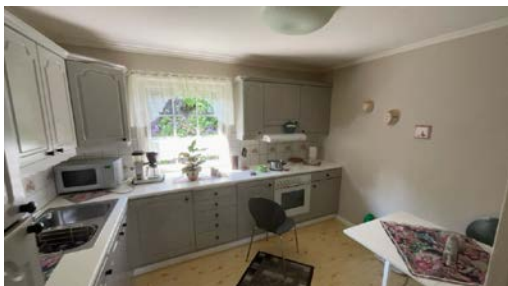
Del av kjøkken.

Kjøkken vurderes etter ønsket standard og utførelse.

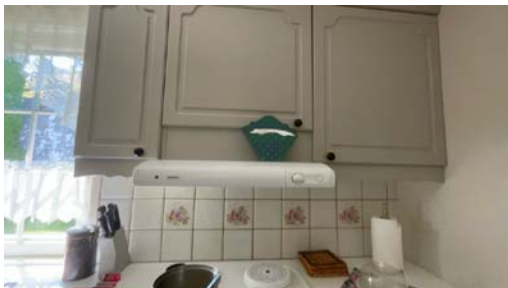
Montert vifte/avtrekk over steketopp.

Montert avtrekk over steketopp.

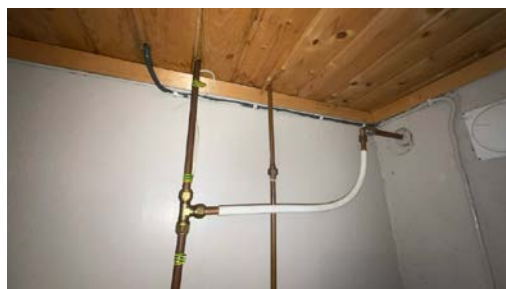
Del av rør til vann.

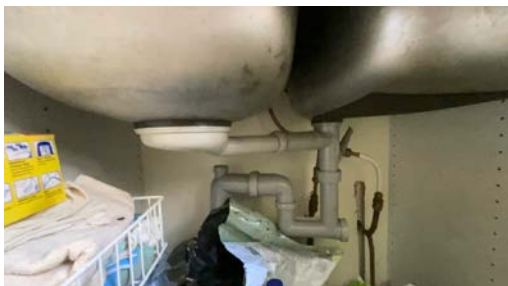
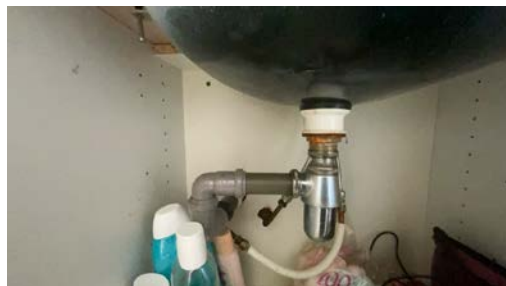
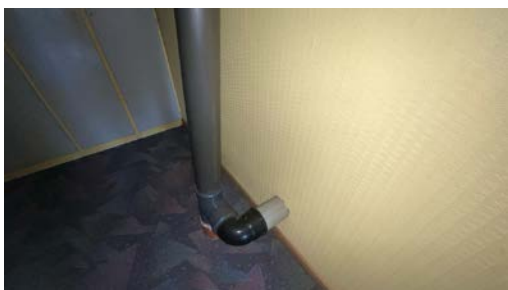
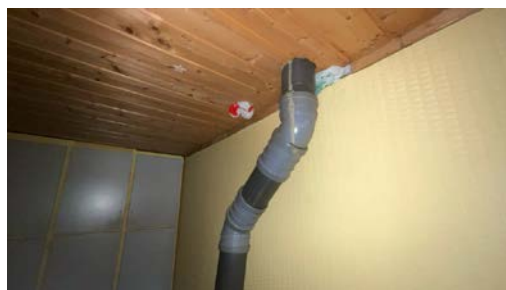
Del av rør til avløp.

- Det er ikke behov for utbedringstiltak siden anlegget fungerer i dag, men ut ifra alder kan skader plutselig oppstå på eldre anlegg.

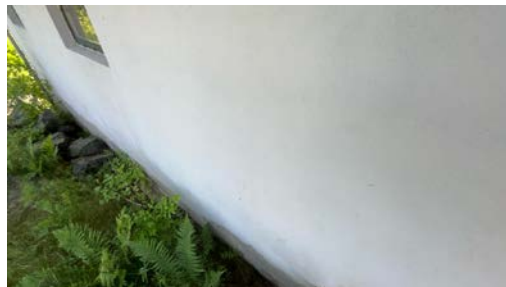
Grunnmur oppfyller i dag sin hovedfunksjon, men det er registrert noe sprekker.

Del av grunnmur.

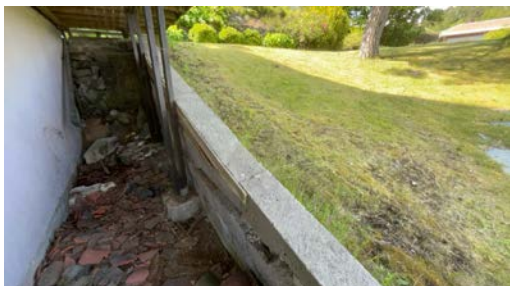
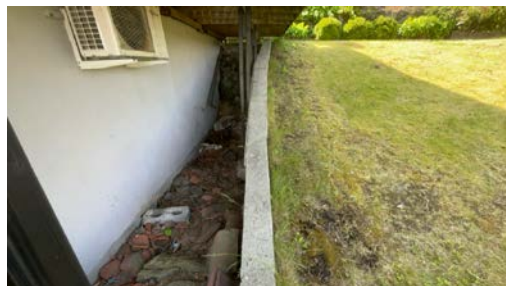
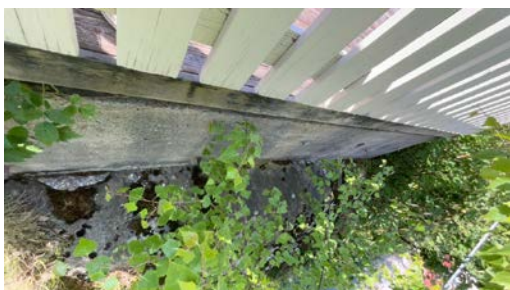
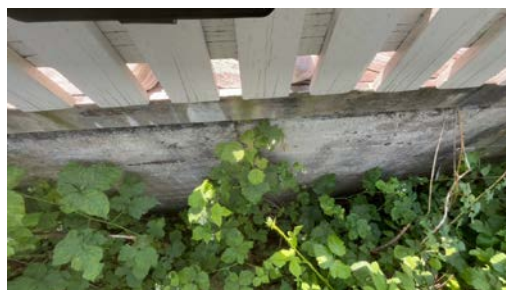
- Det er påvist større sprekker og/eller skjevheter i muren.

Muren er i bevegelse og har sprekker, den presser også på søyler som bærer terrasse.

Del av forstøtningsmur.

- Påviste skader må utbedres.
