# Tilstandsrapport

Enebolig

Moneveien 6, 4580 LYNGDAL

Befaringsdato: 14.04.2025

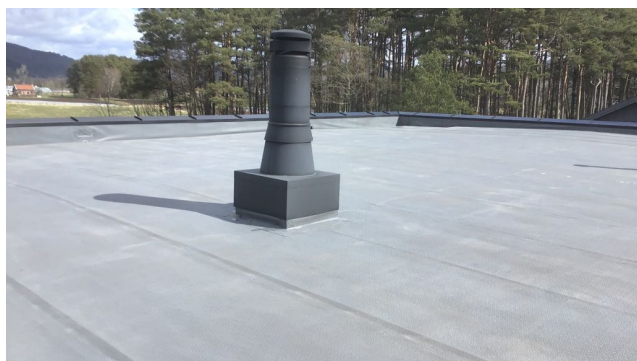
### ! TG 1 Nedløp og beslag

Stål nedløp langs vegg, stål pippe med oppforet kasse med beslag

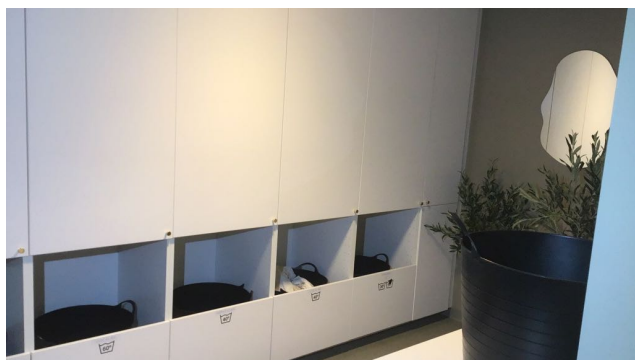
Vaskerom med belegg med oppkant på gulv.  
Malte vegger og malt slett tak.  
Innredet med garderobeskap, innredning med vask og opplegg for vaskemaskin

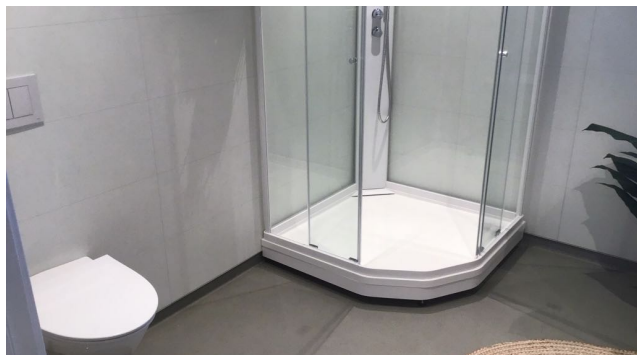
Bad har belegg på gulv, våtromsplater på vegger og malt slett tak.  
Det er montert baderomsinnredning med 2 nedfelt vasker, vegghengt toalett, dusjkabinett.  
Det er balansert ventilasjon og elektrisk gulvvarme.

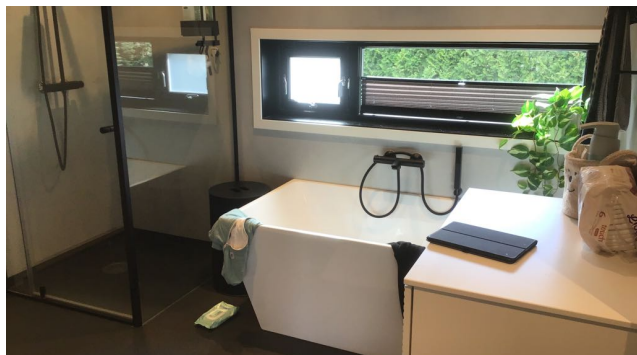
Det er balansert ventilasjon og elektrisk gulvvarme.

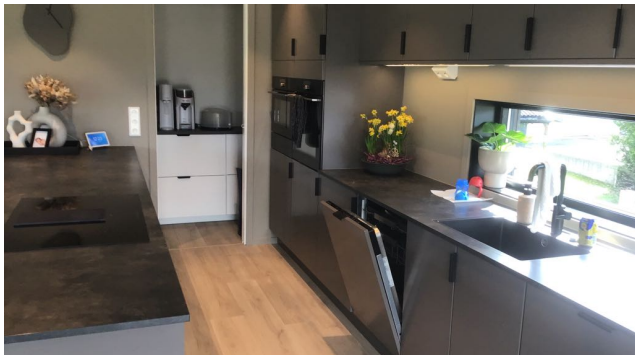
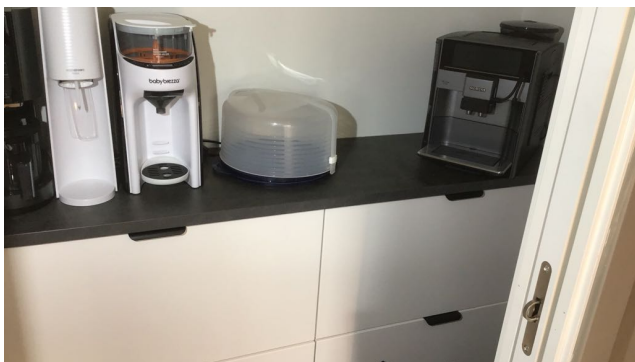
Grovkjøkken

Innredning med slette fronter og laminerte benkeplater.  
Integrert med komfyr, oppvaskmaskin, platetopp, micro og kjøleskap.  
Laminat på gulv og malte slette vegger.  
Egget rom til grovkjøkken med innredning  
Kjøkkenet har normal slitasje alder tatt i betrakt

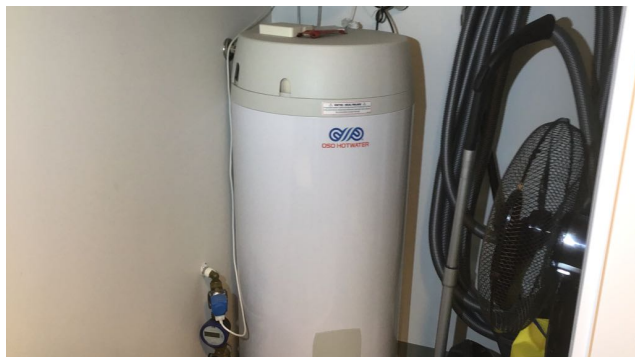
200 liters varmtvannstank plassert på vaskerommet, rommet har sluk og belegg på gulv som ivaretar lekkasjesikring.

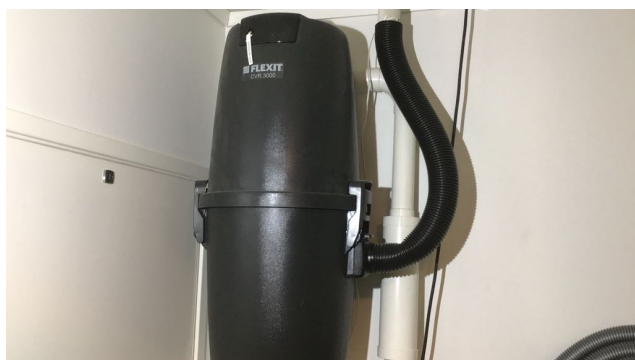
## Sentralstøvsuger

Sentralstøvsuger type flexit cvr 3000.  
Montert på vaskerom.

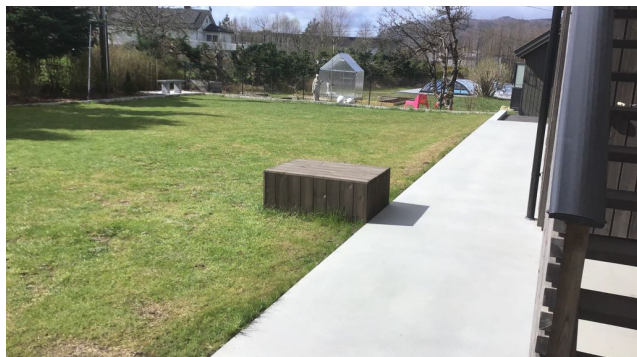
Terrengforhold rundt boligen er flatt med asfaltert gårdsplass og plen. Boligen vurderes til å være plassert i område som ikke er utsatt for flom eller jord-/snøskred. .
