Alf Prøysens veg 82, 2315 HAMAR

## HAMAR VEST

## Nøkkelinformasjon

**Salgsobjekt:** Rekkehus  
**Eierform:** Andel  
**Byggeår:** 1982  
**BRA-i/BRA Total** 104/123 kvm  
**Tomtstr.:** 29077.2 m<sup>2</sup>  
**Gnr./bnr.** Gnr. 1, bnr. 5045  
**Andelsnr.:** 8241  
**Oppdragsnr.:** 1213250076

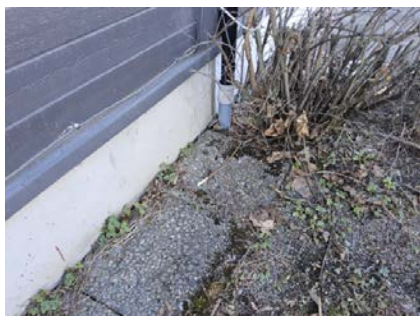
Taknedløp er ført ned i lukket rør.

Drenerings tilstand har påvirkning på underetasjens bruksområder og bygningstekniske tilstand. Drenering er nedgravd og skjult, og av den grunn må estimert tilstand vurderes ut i fra alder. Estimert teknisk levetid på drenssystem har et betydelig sprang, og er mellom 20 - 60 år. Av nevnte grunner er det vanskelig å angi noen eksakt tilstand, men basert på alder er restlevetiden vurdert til å være usikker. Forholdet bør holdes under oppsikt.

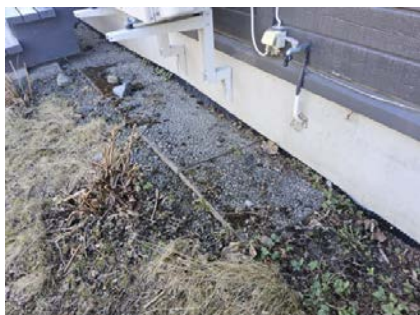
Grunnmur av betong.

Innvendig grunnmur er utlekket og kledd med gips. På bakgrunn av dette er kun mindre deler av grunnmuren tilgjengelig for visuelle undersøkelser. Eventuelle riss/sprekker i grunnmuren vil ikke la seg påvise.

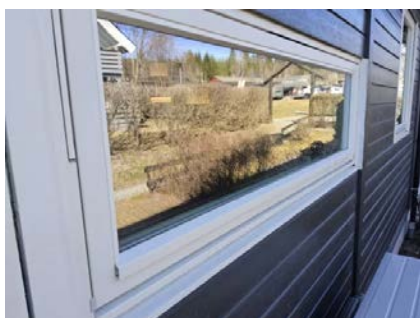
Boligen har nyere vinduer og dører.

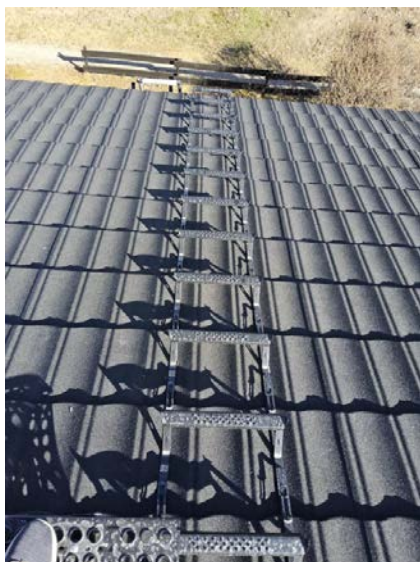
Det er etablert takstige til pipe.

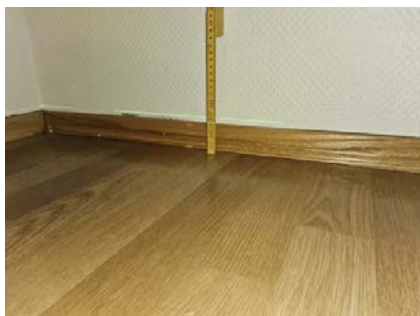
Etasjeskiller er kontrollert med nivelleringslaser.

Med bruk av nivelleringslaser ble det registrert lokalt avvik i stue/kjøkken ved pipe innenfor 2 meter på mellom 10 og 20 mm. Det er ikke uvanlig å oppleve skjevheter i gulvet i eldre boliger, og dette skyldes ofte at materialene er underdimensjonert i forhold til dagens byggemåte. Det vurderes at det ikke er behov for umiddelbare tiltak men ved evt. legging av nytt gulv som stiller krav til planhet av underlaget, må tiltak påregnes.

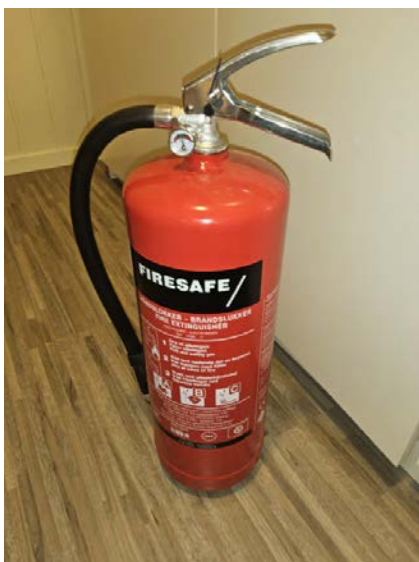
Boligen har godkjent brannslukningsapparat.

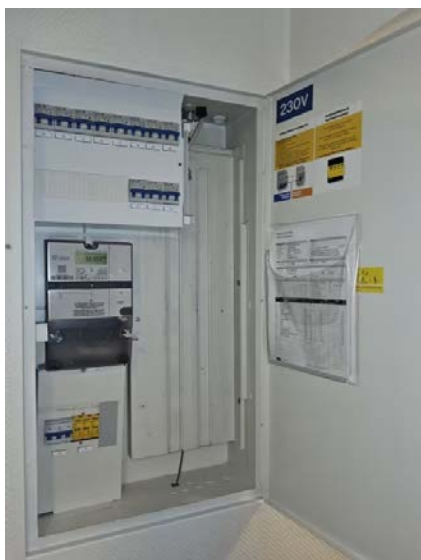
Sikringsskap med automatsikringer er plassert i gang.

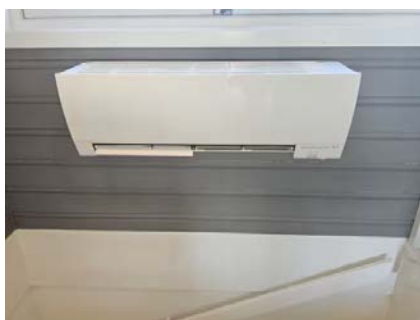
Varmepumpe plassert i trappegang.

Huseier opplyser at det ble utført service på varmepumpen i februar 2025.

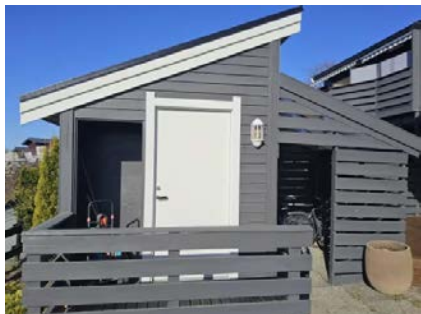
Frittstående utebod med vedskjul.
