# Tilstandsrapport

Enebolig

Bjørkelivegen 4 , 2409 ELVERUM

Befaringsdato: 09.04.2026

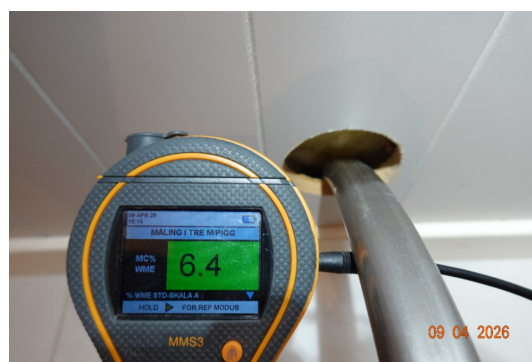
Støpt gulv i kjeller belagt med fliser og parkett. Kjelleryttervegg av murt betonghullblokk. Parallellblokk. Tilbygget del: Kjelleryttervegger av Jackson Thermomur. Armert betong. Alle kjeller vegger er utført og kledd. Påførende kjelleryttervegger er en risikokonstruksjon, da underliggende konstruksjonen ikke er tilgjengelig, kan skjule fukt, sprekker og diverse skader. Har erfaringsmessig hyppigere risiko for fuktskader. Hulltaking er foretatt, uten å påvise unormale forhold.

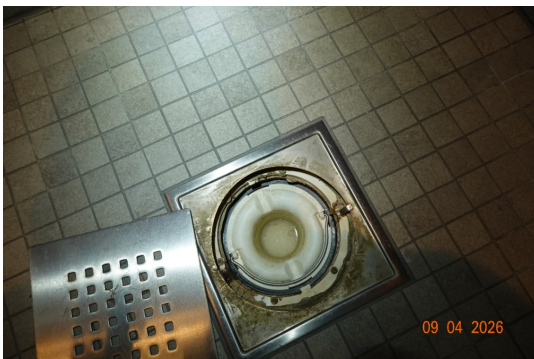
Plastsluk.

Synlig membran og slukmansjett i sluk.

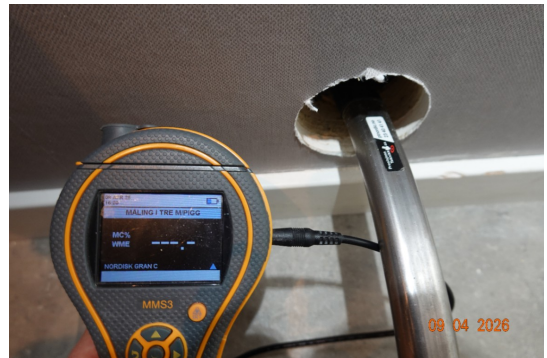
Hulltaking er foretatt nederst på delevegg mot våtsonen. Ved bruk av fuktmåler ble det ikke registrert unormale verdier.

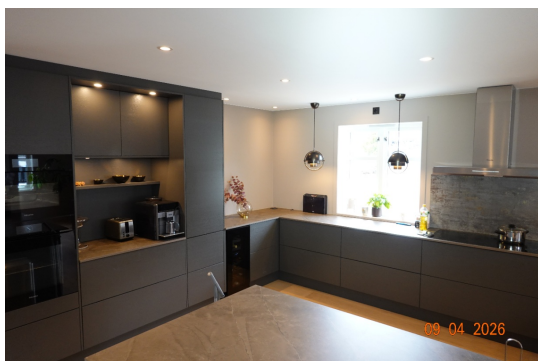
Sigdal innredning fra 2022. Utført av: firma.  
Kjøkkeninnredning med kompositt benkeplate, glatte fronter, skuffer, kompositt kum, ettgreps blandebatteri, kjøkkenøy og del med steinplate over koketopp.  
Quooker kran med mulighet for varmtvann.  
Integrert oppvaskmaskin, koketopp, vinkjøl og 2 stk stekeovner.  
Montert komfyrvakt over koketopp.  
Montert lekkasjestopper under kjøkkenbenk.

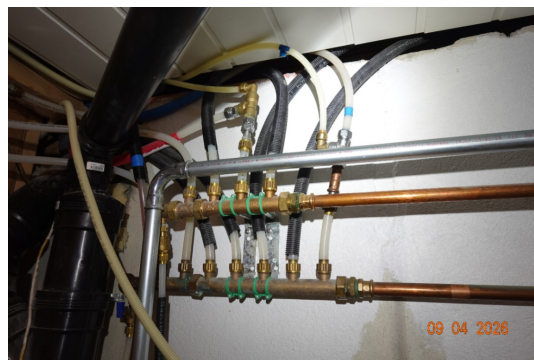
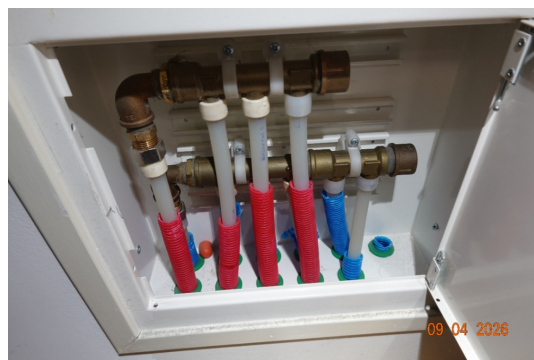
Plast vannledning i inntak og stoppekran i teknisk rom i kjeller.  
Vannledninger av rør i rør. Del med kobberør.  
Fordelerstokk montert i teknisk rom. Sluk i gulv.  
Fordelerskap i vegg mellom bad og garderobe i 2. etasje. Utført med rør i rør.

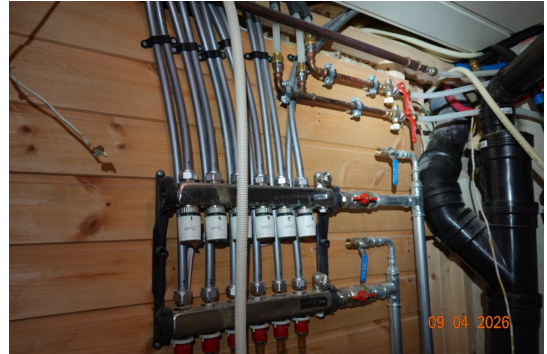
Luft-vann varmepumpe i teknisk rom i kjeller. Alder: 2015  
Akkumulatortank i teknisk rom.
