Tilstandsrapport

Bolighus med flere boenheter

Skansegaten 10 , 5031 BERGEN

Befaringsdato: 05.02.2026

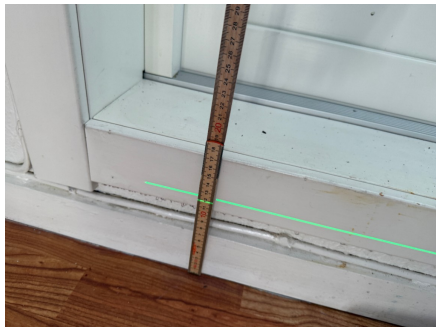
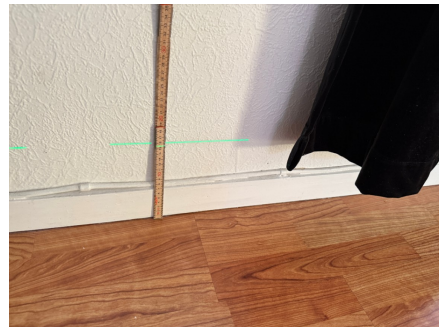
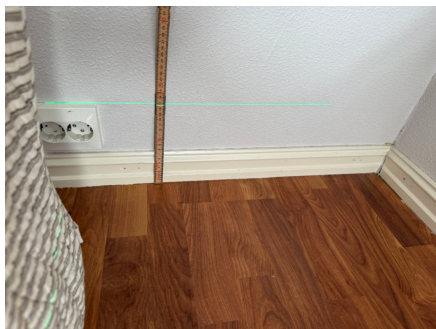
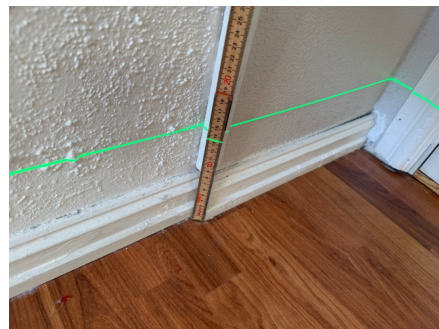
Målt høydeforskjell på over 30 mm gjennom hele rommet. Tilstandsgrad 3 gis med bakgrunn i standardens krav til godkjente måleavvik.

- For å få tilstandsgrad 0 eller 1 må høydeforskjeller rettes opp. Det vil imidlertid sjelden være økonomisk rasjonelt som et enkeltstående tiltak i en bolig som dette. Dersom boligen en gang skal renoveres, kan man vurdere slike tiltak.
- For å få tilstandsgrad 1 må gulvet rettes opp, noe som krever nærmere undersøkelser; tiltaket lønner seg sjelden alene, men kan vurderes ved oppussing, og kostnadsestimatet gjelder kun selve utbedringen - justering av dører, nye overflater og eventuell forsterkning kommer i tillegg.
- Overvåk for ferskt borestøv for å avklare aktivitet, sikre god ventilasjon og vurder bekjempelse ved behov. Aktivitet kan over tid svekke bæreevnen, men stanser normalt opp dersom konstruksjonen holdes tørr. Merk at estimat ikke omfatter evt. tiltak vedr. mit (grunnet gitt TG2 for dette punktet).

Kostnadsestimat: 200 000 - 500 000

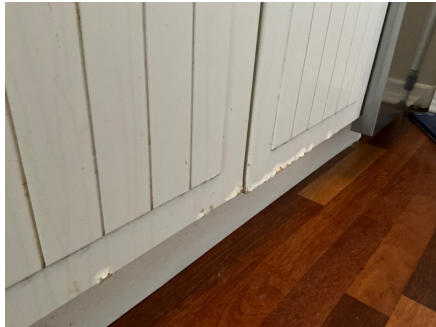
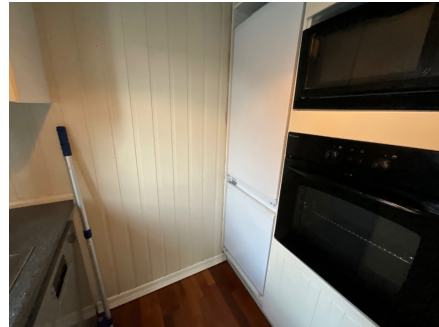
2. ETASJE: > STUE/KJØKKEN (23,0 M²)

TG 3 Avtrekk
