# Tilstandsrapport

Bolighus med flere boenheter

Skansegaten 10 , 5031 BERGEN

Befaringsdato: 05.02.2026

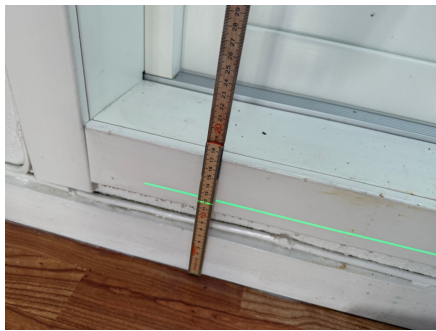
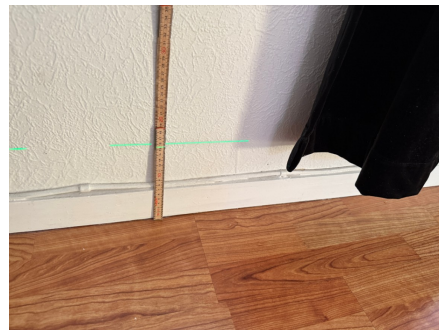
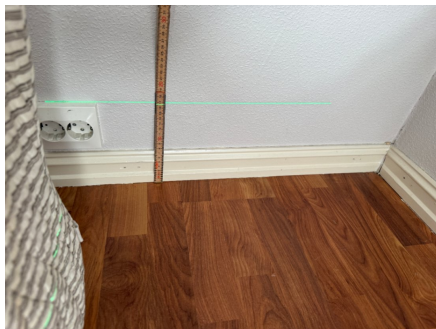
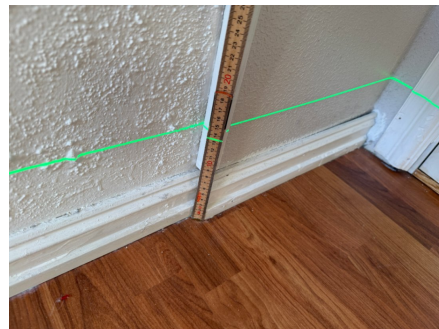
Målt høydeforskjell på over 30 mm gjennom hele rommet. Tilstandsgrad 3 gis med bakgrunn i standardens krav til godkjente måleavvik.

- For å få tilstandsgrad 0 eller 1 må høydeforskjeller rettes opp. Det vil imidlertid sjelden være økonomisk rasjonelt som et enkeltstående tiltak i en bolig som dette. Dersom boligen en gang skal renoveres, kan man vurdere slike tiltak.
- For å få tilstandsgrad 1 må gulvet rettes opp, noe som krever nærmere undersøkelser; tiltaket lønner seg sjelden alene, men kan vurderes ved oppussing, og kostnadsestimatet gjelder kun selve utbedringen - justering av dører, nye overflater og eventuell forsterkning kommer i tillegg.
- Overvåk for forskt borestøv for å avklare aktivitet, sikre god ventilasjon og vurder bekjempelse ved behov. Aktivitet kan over tid svekke bæreevnen, men stanser normalt opp dersom konstruksjonen holdes tørr. Merk at estimat ikke omfatter evt. tiltak vedr. mit (grunnet gitt TG2 for dette punktet).

**Kostnadsestimat: 200 000 - 500 000**

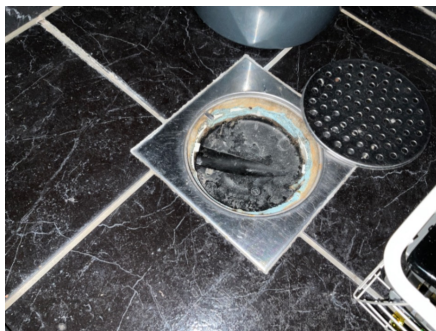
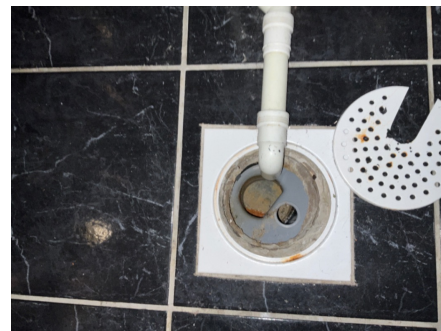
- Vindu med ikke fuktbestandige materialer i våtsonen (dusjsonen).
- En del slitasje på fliser/fuger/overflater.

- Andre tiltak:
  - Det anbefales å installere et dusjkabinett for å spare overflater for belastning med fritt vann, for noe lengre brukstid. Sluk bør kontrolleres jevnlig. For å oppnå bedre tilstandsgrad (TG 0/TG 1) må det påregnes oppgradering. Eldre membraner svekkes naturlig over tid, noe som kan medføre redusert tettefunksjon og øke risikoen for utettheter og fuktskader på sikt.
