# Tilstandsrapport

Bolighus med flere boenheter

Skansegaten 10 , 5031 BERGEN

Befaringsdato: 05.02.2026

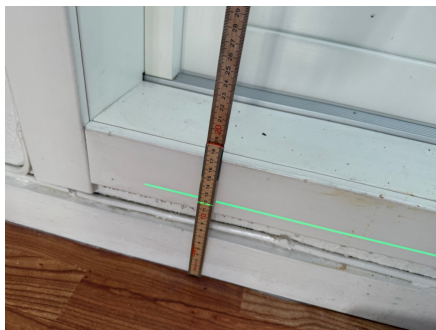
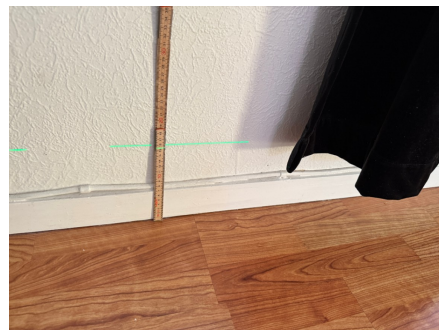
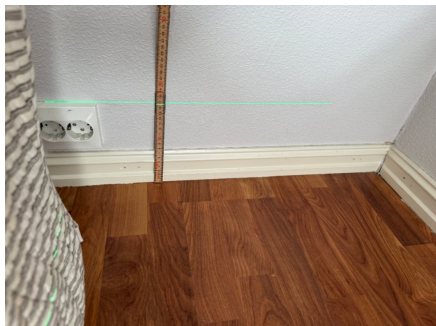
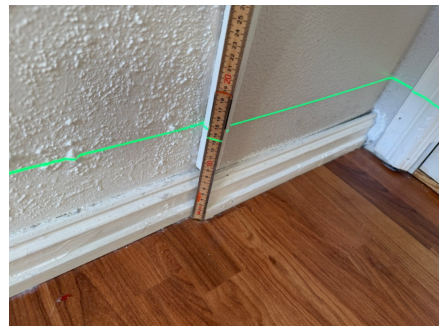
Målt høydeforskjell på over 30 mm gjennom hele rommet. Tilstandsgrad 3 gis med bakgrunn i standardens krav til godkjente måleavvik.

- For å få tilstandsgrad 0 eller 1 må høydeforskjeller rettes opp. Det vil imidlertid sjelden være økonomisk rasjonelt som et enkeltstående tiltak i en bolig som dette. Dersom boligen en gang skal renoveres, kan man vurdere slike tiltak.
  - For å få tilstandsgrad 1 må gulvet rettes opp, noe som krever nærmere undersøkelser; tiltaket lønner seg sjelden alene, men kan vurderes ved oppussing, og kostnadsestimatet gjelder kun selve utbedringen - justering av dører, nye overflater og eventuell forsterkning kommer i tillegg.
  - Overvåk for ferskt borestøv for å avklare aktivitet, sikre god ventilasjon og vurder bekjempelse ved behov. Aktivitet kan over tid svekke bæreevnen, men stanser normalt opp dersom konstruksjonen holdes tørr. Merk at estimat ikke omfatter evt. tiltak vedr. mit (grunnet gitt TG2 for dette punktet).

**Kostnadsestimat: 200 000 - 500 000**
