Skansegaten 10, 5031 BERGEN

**Sjelden mulighet! Et unikt
Bergenshus på 3 etasjer | Nydelig
utsikt mot Skansedammen og
byen | Utleieleilighet**

Tilstandsrapport

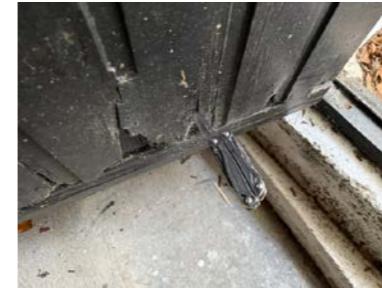
! TG 2 Balkonger, terrasser og rom under balkonger

Det er påvist andre avvik.: • Dårlig beslagsutførelse i overgang mellom balkong og yttervegg.

- Andre tiltak:
- Beslag i overgang mellom balkong og yttervegg bør skiftes for å unngå skade veggkonstruksjon.
- Det må påregnes vedlikehold.

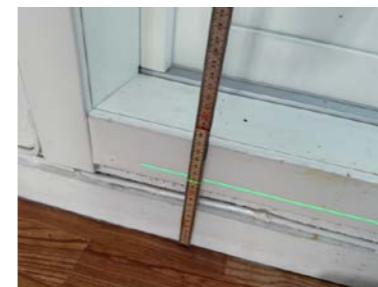
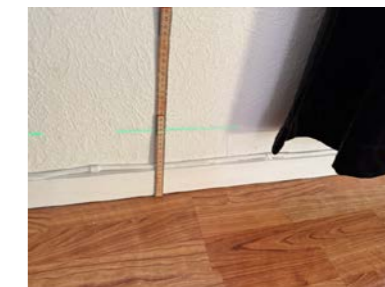
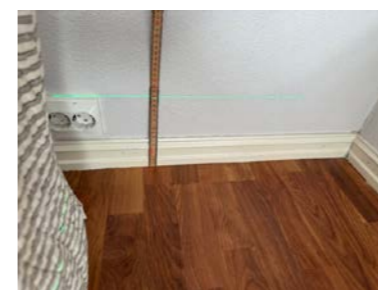
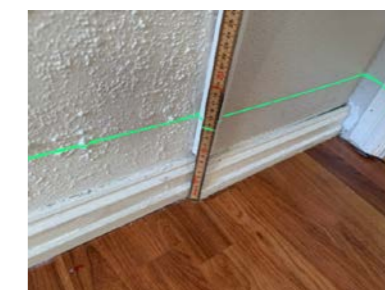
- For å få tilstandsgrad 1 må gulvet rettes opp, noe som krever nærmere undersøkelser; tiltaket lønner seg sjelden alene, men kan vurderes ved oppussing, og kostnadsestimatet gjelder kun selve utbedringen - justering av dører, nye overflater og eventuell forsterkning kommer i tillegg.
- Overvåk for ferskt borestøv for å avklare aktivitet, sikre god ventilasjon og vurder bekjempelse ved behov. Aktivitet kan over tid svekke bæreevnen, men stanser normalt opp dersom konstruksjonen holdes tørr. Merk at estimat ikke omfatter evt. tiltak vedr. mit (grunnet gitt TG2 for dette punktet).

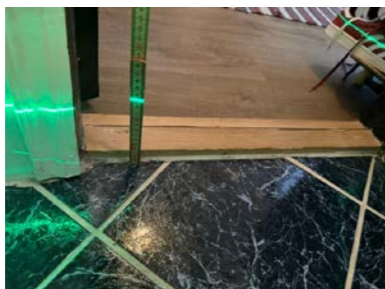
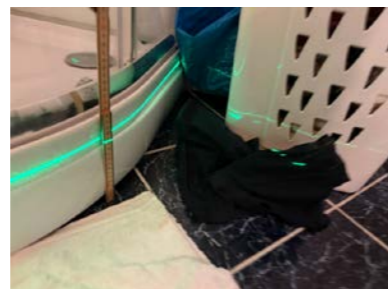
1. ETASJE > BAD (4,8 M²)

TG 2 Sluk, membran og tettesjikt

- Tilgang til sluk må bedres både for inspeksjon og rengjøring.
- Det anbefales å installere et dusjkabinett for å spare overflater for belastning for belastning med fritt vann, for noe lengre brukstid. Sluk bør kontrolleres jevnlig. For å oppnå bedre tilstandsgrad (TG 0/TG 1) må det påregnes oppgradering. Eldre membraner svekkes naturlig over tid, noe som kan medføre redusert tettefunksjon og øke risikoen for utettheter og fuktskader på sikt.

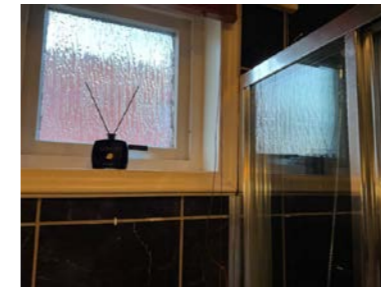
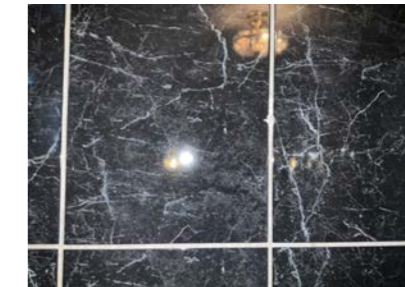
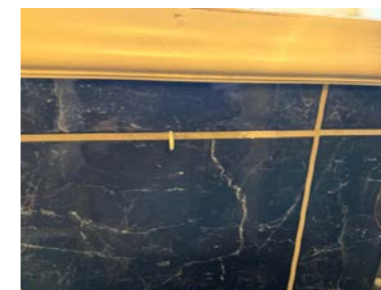
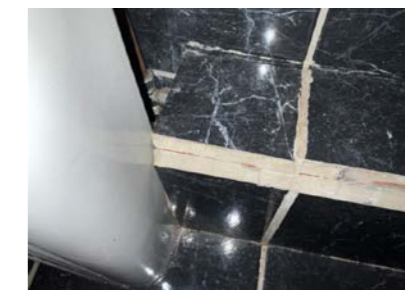
2. ETASJE: > BAD (5,0 M²)

TG 2 Overflater Gulv

- Det er påvist avvik i fallforhold til sluk i forhold til krav i forskrift på byggetidspunktet.
- Overflater bærer preg av elde/slitasje.

- Vær oppmerksom ved bruk. For å få tilstandsgrad 0 eller 1 må gulvet bygges om, for å få riktig fall til sluk. Det vil imidlertid sjelden være økonomisk rasjonelt som et enkeltstående tiltak. Ved en eventuell renovering, påse at våtrommet bygges med riktig fall til sluk.

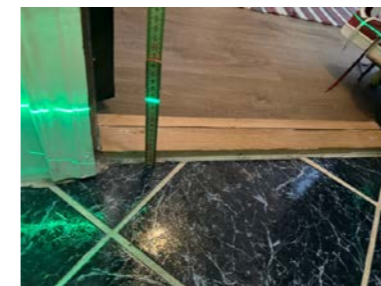
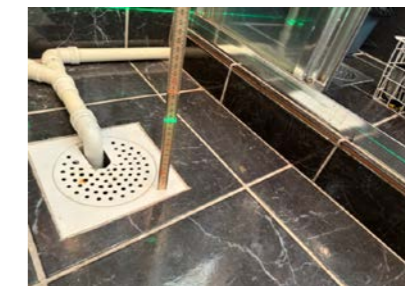
2. ETASJE: > BAD (5,0 M²)

TG 2 Sluk, membran og tettesjikt

- Andre tiltak:
 - Det anbefales å installere et dusjkabinett for å spare overflater for belastning med fritt vann, for noe lengre brukstid. Sluk bør kontrolleres jevnlig. For å oppnå bedre tilstandsgrad (TG 0/TG 1) må det påregnes oppgradering. Eldre membraner svekkes naturlig over tid, noe som kan medføre redusert tettefunksjon og øke risikoen for utettheter og fuktskader på sikt.
