# Tilstandsrapport

Boligbygg med flere boenheter

Birkebeinergaten 1, 5003 BERGEN

Befaringsdato: 28.04.2025

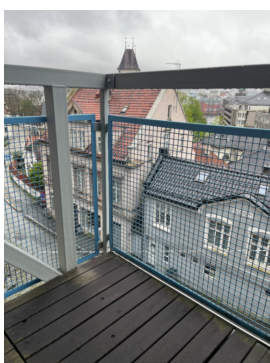
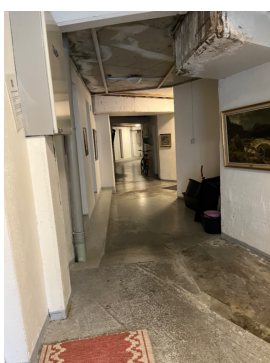
### ! TG 2 Overflater

Innvendige gulv med ulike overflater, parkett og fliser.  
Innvendige vegger og himling med malte overflater.  
Det er kontrollert for knirk og svikt og visuelt for fuktskjolder og skader.

Etasjeskille i betong fra byggeår er kontrollert for horisontalt avvik målt med laser.

Resultatet tilfredsstillende ikke dagens krav til avvik.

- Det er målt høydeforskjell på mellom 15-30 mm gjennom hele rommet. Tilstandsgrad 2 gis med bakgrunn i standardens krav til godkjente måleavvik.

Fungerer med dette avvik, avretting anbefales ved oppgradering.

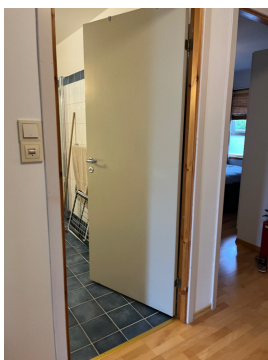
Bad fra byggeår med fliser på gulv og vegg.  
Smøremembran og plasts luk med ukjent utførelse.  
Varmekabler i gulv, dusjhjørne, mekanisk ventilasjon og toalett.

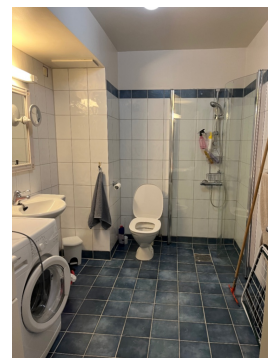
#### ! TG 2 Overflater vegger og himling

Vegger og himling er sjekket for sprekker i fuger, bom i fliser, utførelse og for generell slitasje.

- Det er påvist at flisfuger har riss/sprekker.

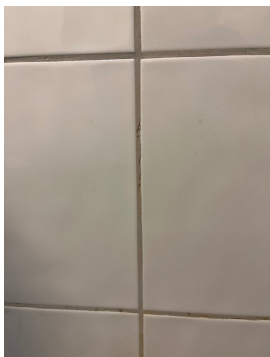
### ! TG 2 Overflater Gulv

Sluk er plassert i dusjhjørne.  
Fall til sluk fra øvrige lekkasjepunkt er sjekket med laser.  
Overflate er sjekket for riss og bom i fuger/fliser, og terskel ved dør er kontrollert.

- Det er påvist at flisfuger har riss/sprekker.
- Det er påvist at høydeforskjell fra topp slukrist til gulv/synlig topp membran ved dørterskel er mindre enn 25 mm.
- Det er påvist at noen fliser har bom (hulrom under).

- Fuger bør skiftes ut.
- Våtrommet fungerer med dette avviket.

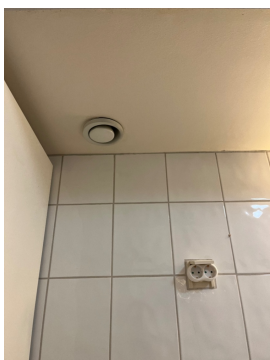
### ! TG 1 Tilliggende konstruksjoner våtrom

Det er foretatt hulltaking fra tilstøtende rom mot våtsone
